## Karta dokumentacyjna osuwiska wraz z opinią

Numer roboczy osuwiska:

5 / 1 2

| 1. Miejscowość:<br>Kraków, ul. Żabia | 2. Gmina:<br>Kraków- Podgórze | 3. Powiat:<br>Kraków | 4. Województwo:<br>małopolskie |

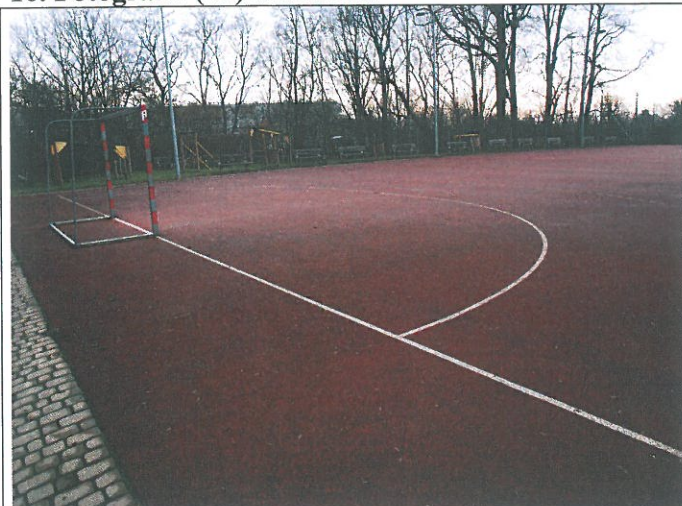
Boisko sportowe powyżej osuwiska.

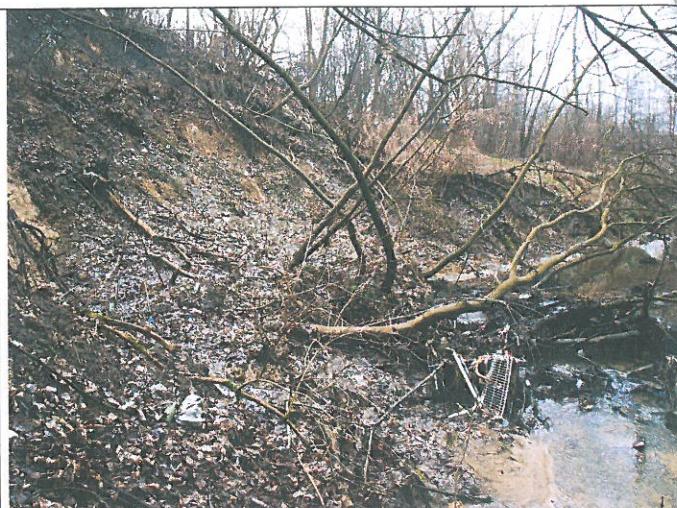
Widok na fragment osuwiska od strony wschodniej

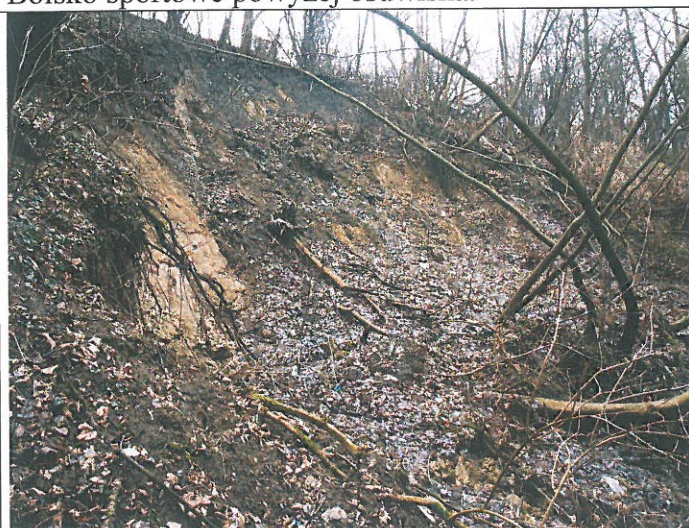
Widok na skarpe główną aktywnego osuwiska oraz wychodnie piaskowców bogucickich (po lewostronnej części zdjęcia)

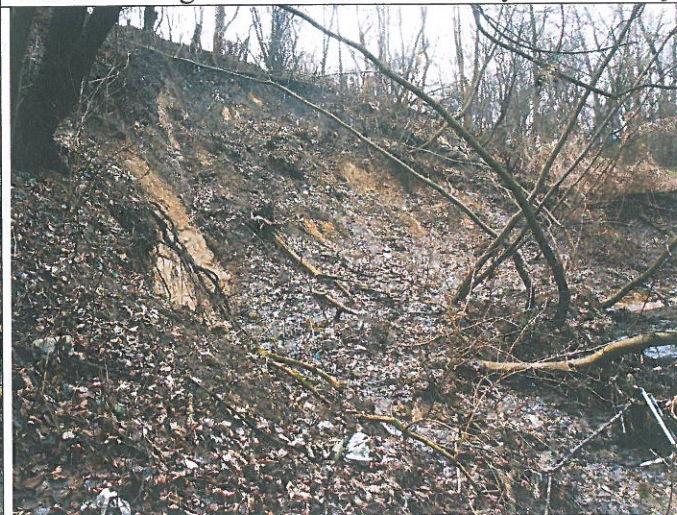
Osuwisko aktywne w części wschodniej

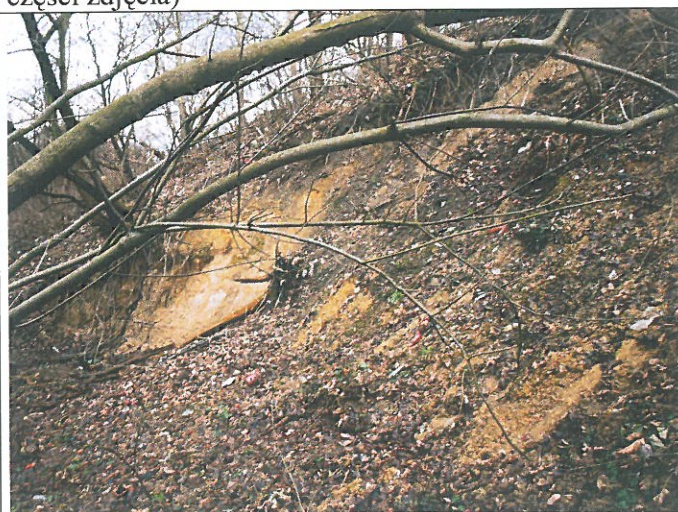
Widok na skarpe główną od wschodu

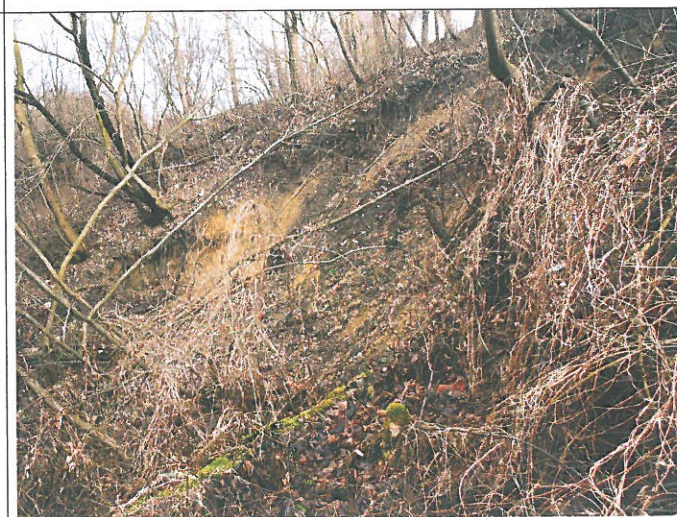
Obszar odłączenia aktywnego osuwiska

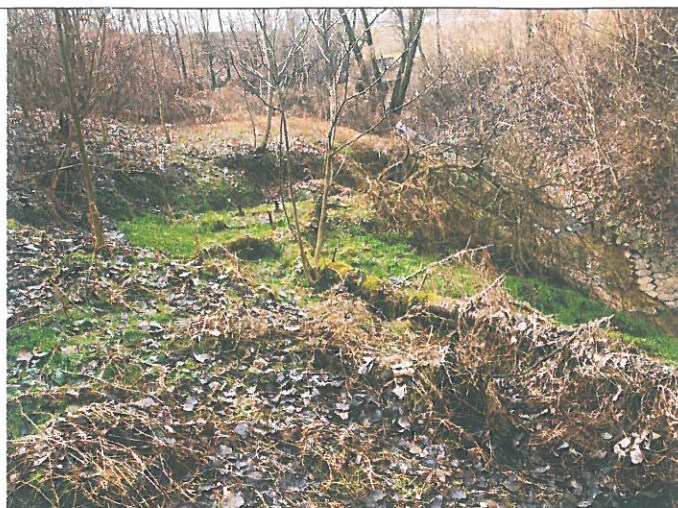
Aktywny fragment osuwiska w części wschodniej

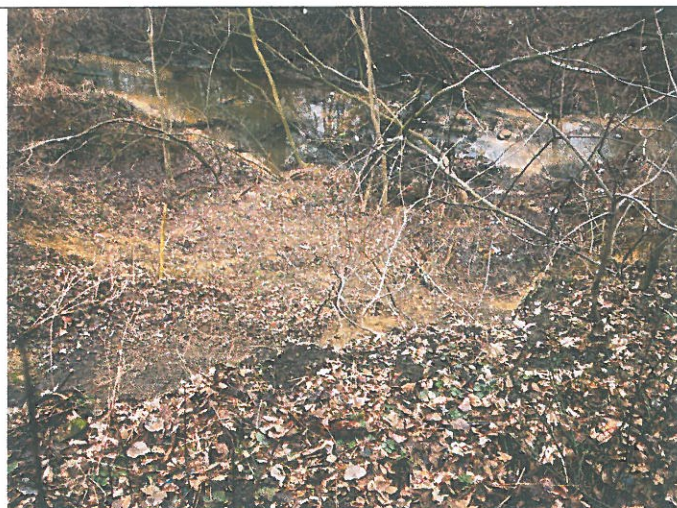
Widok na Koluwia i jezior sięgający koryta Drwinki

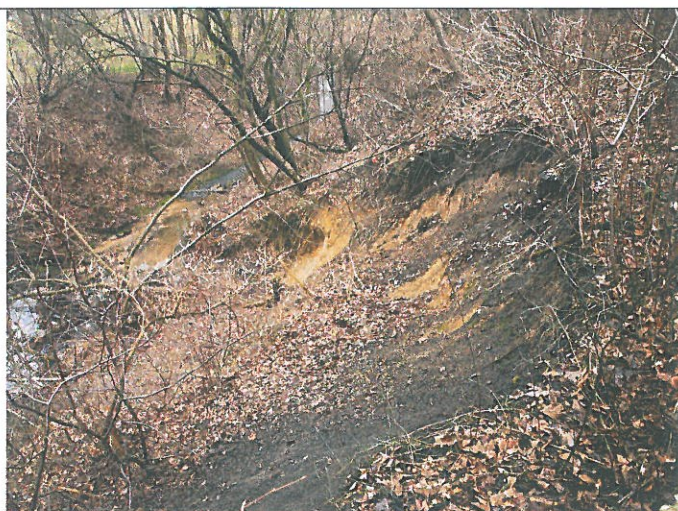
Widok na aktywną część osuwiska od zachodu

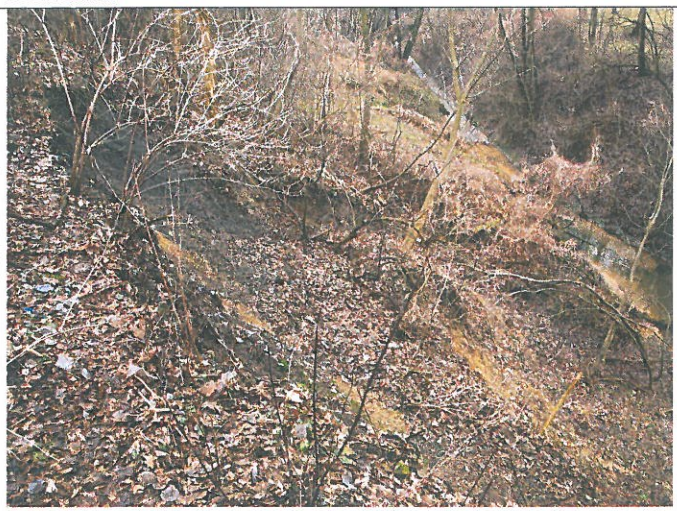
Widok na aktywne części osuwiska od strony wschodniej
