## **PROGRAM PRAC KONSERWATORSKICH**

**Inwestycja:    Remont konserwatorski elewacji budynku Gimnazjum  
nr 7 wpisanego do gminnej ewidencji zabytków**

**Adres inwestycji: Budynek na działce nr 105/1 obręb 16 jednostka  
ewidencyjna Śródmieście przy ul. Jachowicza 5  
w Krakowie**

**Grudzień 2016 r.**

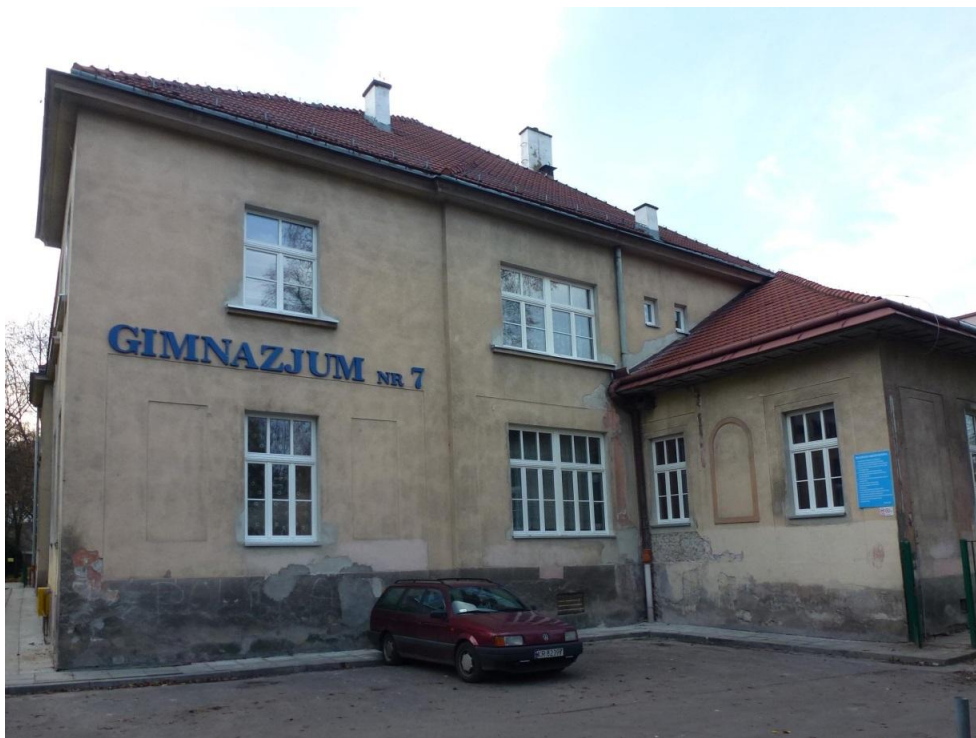
2. Elewacja boczna (wschodnia) budynku głównego po wymianie stolarki okiennej. Widoczny bardzo zły stan tynków w dolnych partiach elewacji i powyżej połaci dachowej pawilonu

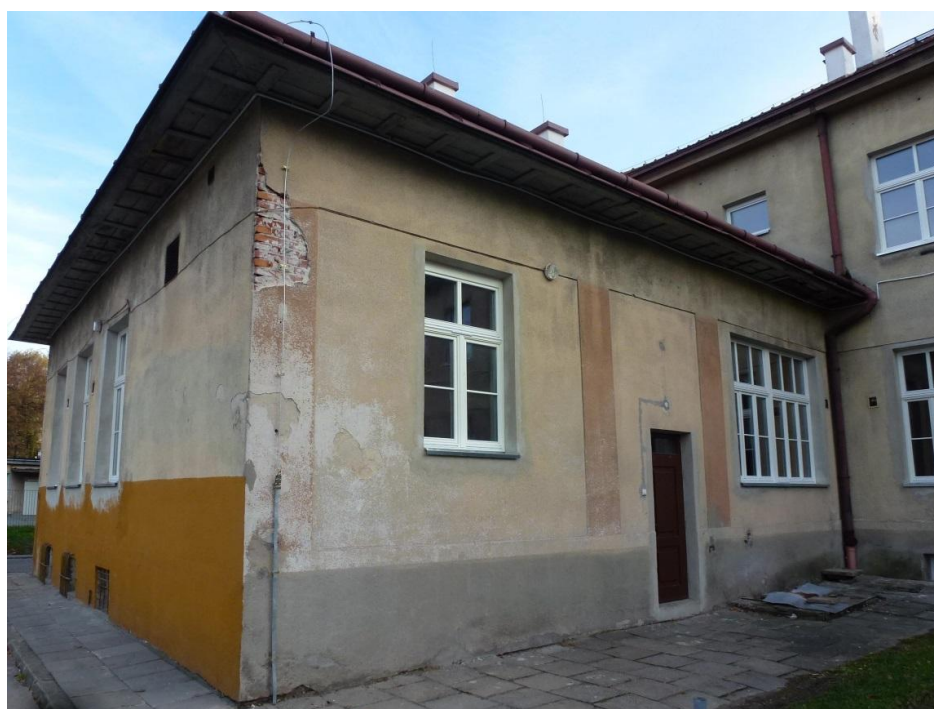
4. Elewacja boczna (zachodnia) pawilonu wschodniego po wymianie stolarki okiennej i drzwiowej. Widoczne odspojenia tynku oraz w rejonie rynny zawilgocenia oraz ślady korozji biologicznej

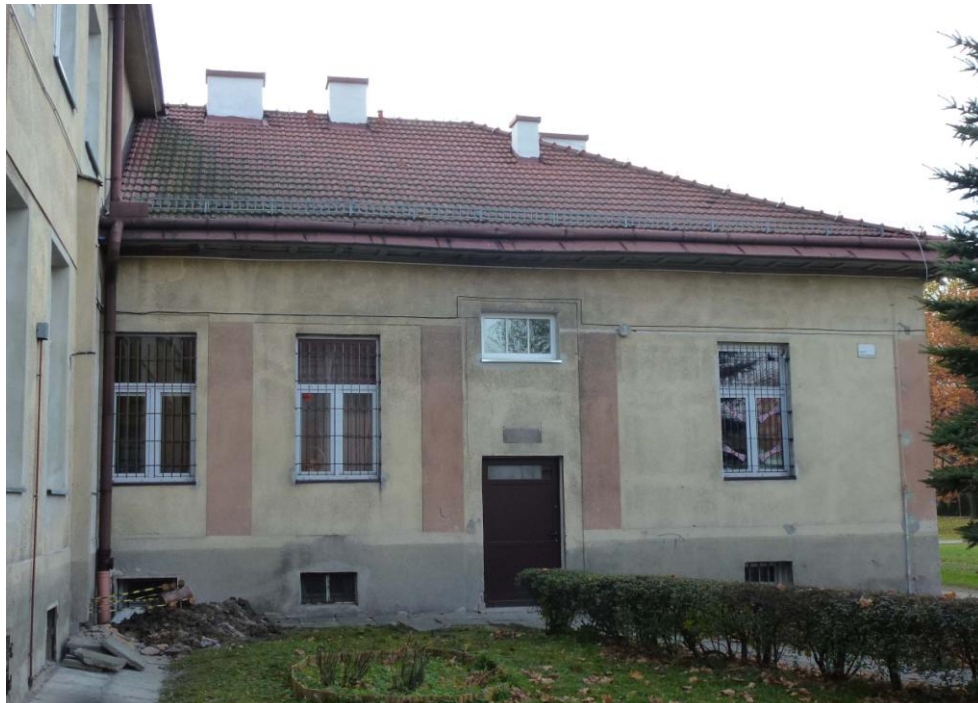
6. Elewacja boczna (wschodnia) pawilonu zachodniego. Stolarka okienna z PCV i drzwi aluminiowe kwalifikujące się do wymiany

Należy kontynuować wymianę stolarki wg projektu uzgodnionego z Miejskim Konserwatorem Zabytków – w celu zachowania profili i proporcji. Należy powtórzyć kolorystykę okien i drzwi (malowanie kryjące).

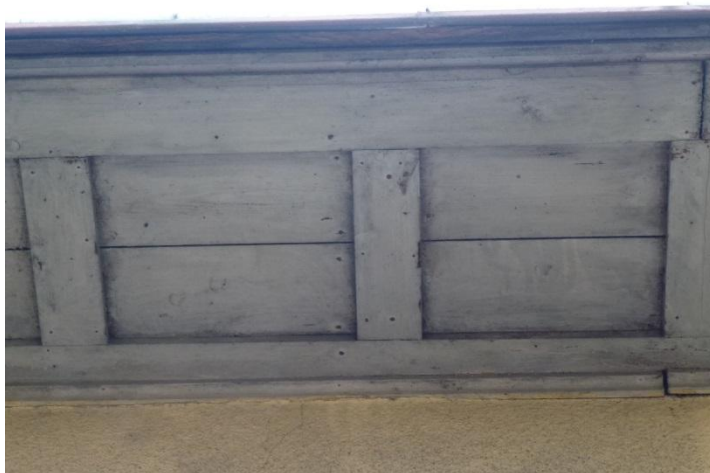
9. Fragment deskowania tworzącego kasetony przestrzeni podokapowej.

2. Deskowanie należy wymienić bezwzględnie zachowując wielkość i układ kasetonów. Zakłada się wymianę drewnianych elementów i pomalowanie ich w kolorze ustalonym po przeprowadzeniu odkrywek.

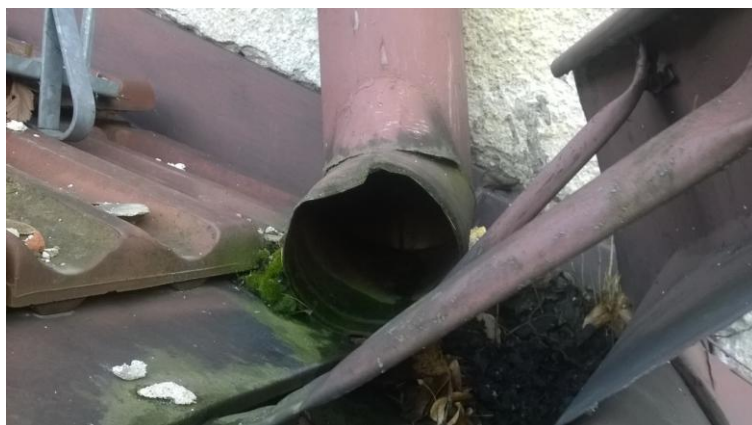
Obsypujący się tynk odsłonił także wątek ceglany w miejscach styku połaci dachowych pawilonu parterowego ze ścianą budynku głównego (widoczne doraźne naprawy) – woda nie jest skutecznie zatrzymywana w rynnie i przelewa się przez króciec rynnowy (sztucer).

10. Fragment odprowadzenia wody z dachu w przestrzeni nadokapowej.

Należy wymienić rynny i rury spustowe oraz obróbki blacharskie gzymsów na nowe z blachy tytanowo – cynkowej.
