## Karta dokumentacyjna osuwiska wraz z opinią

1. Miejscowość: Kraków, ul Golkowicka 12	2. Gmina: Kraków- Podgórze	3. Powiat: Kraków	4. Województwo: małopolskie
5. Mapa topograficzna 1 : 10 000 ( <i>godło, nazwa</i> ): M-34-76-B-b-2, Wróblowice	6. Arkusz SMGP 1:50 000: Myślenice (996)	7. Współrzędne geograficzne: 19°58'04,4"E 49°59'07,1"N	
8. Kraina geograficzna: Wysoczyzna Krakowska	9. Jednostka tektoniczna: zapadlisko przedkarpackie, jednostka zgłobicka (wielicka) płaszczowina podśląska	10. Zlewnia: Wilga	11. Inne dane lokalizacyjne na S od Fortu Rajska, między ul. Golkowicką a ul. Kenara

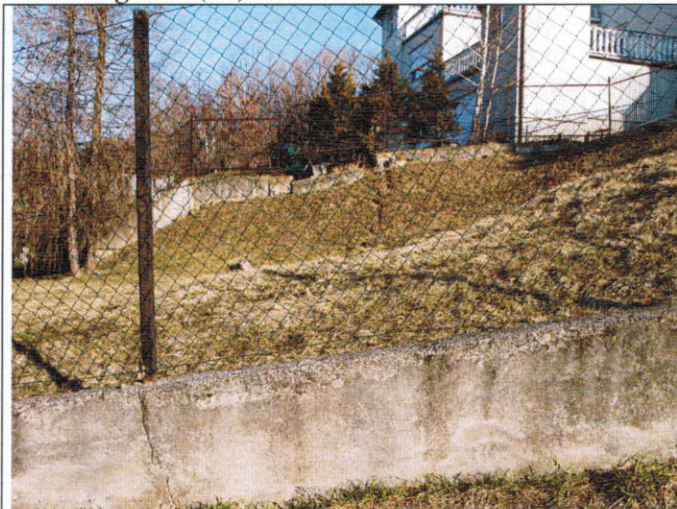
Szczelina przebiegająca przez działkę 115

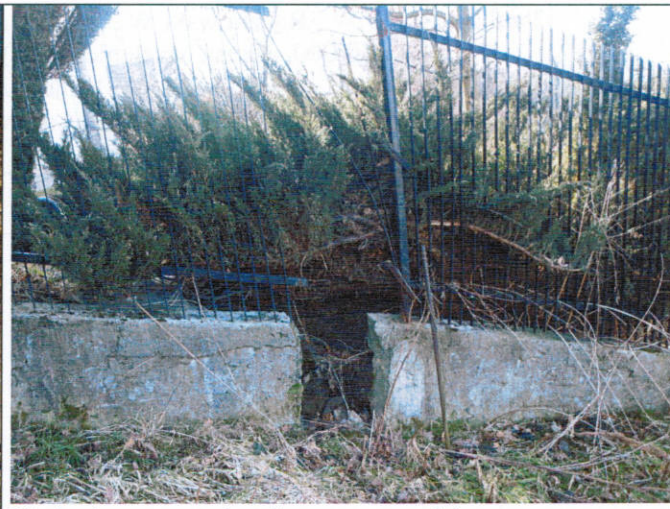
Uszkodzone ogrodzenie przez osuwisko

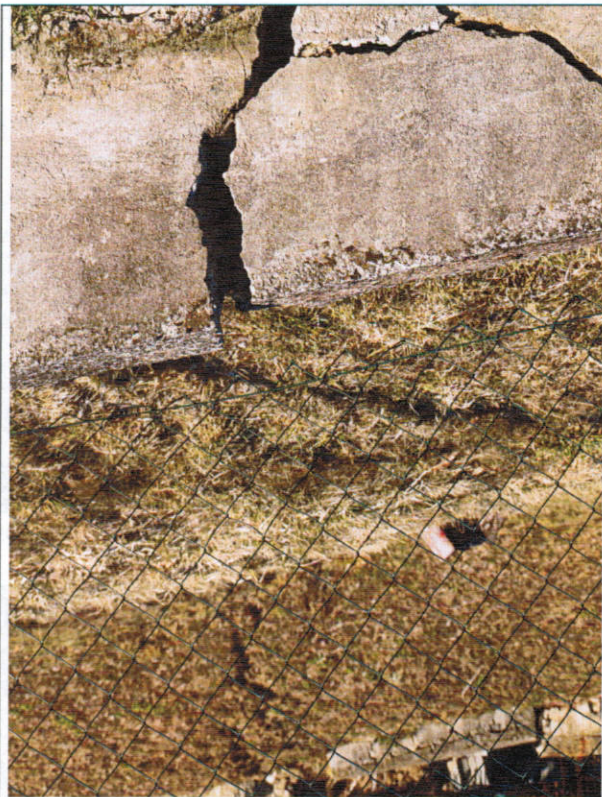
Spękane murki w ogrodzeniu

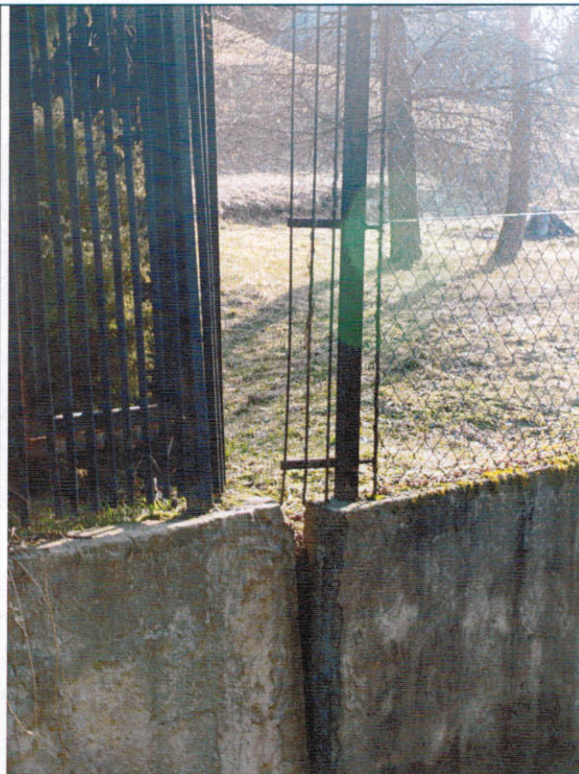
Przemieszczone ogrodzenie przez osuwisko

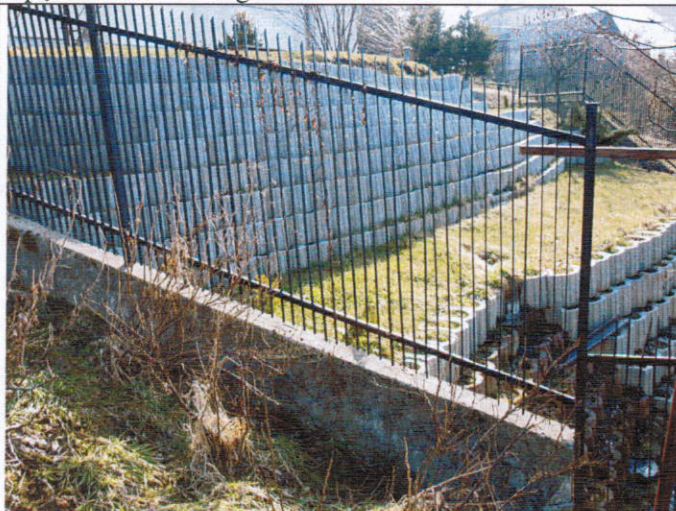
Próby stabilizacji na terenie działki 115

Podjęto próby lokalnego odwodnienia wokół budynków oraz stabilizację w rejonie spękań gruntu na terenie działki 115.

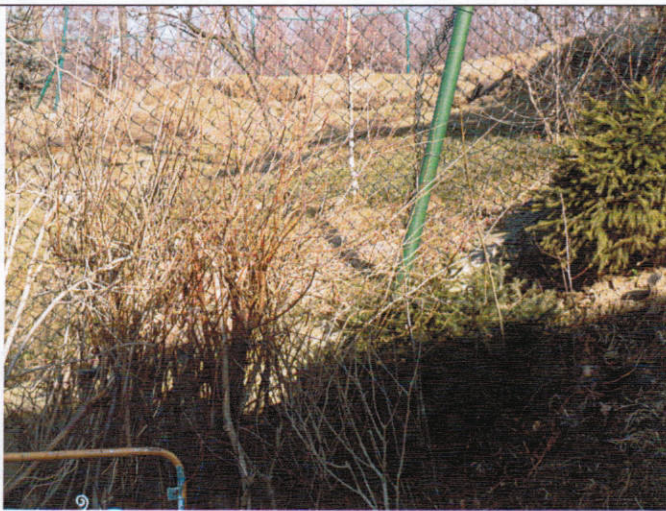
Zniszczone ogrodzenie w górnej części osuwiska

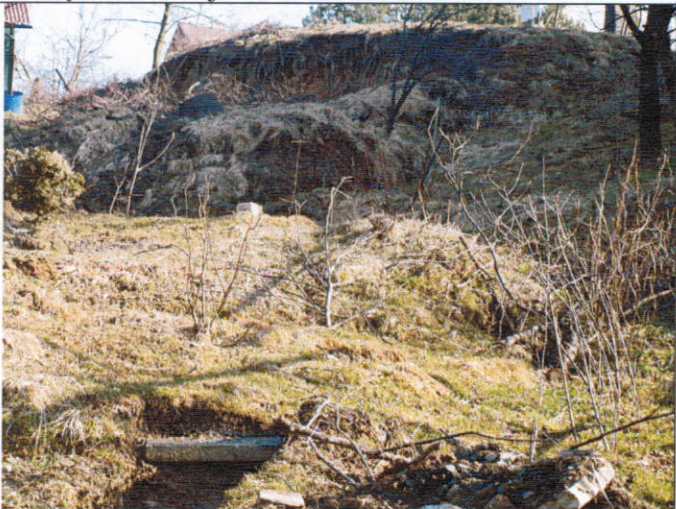
Skarpa boczna

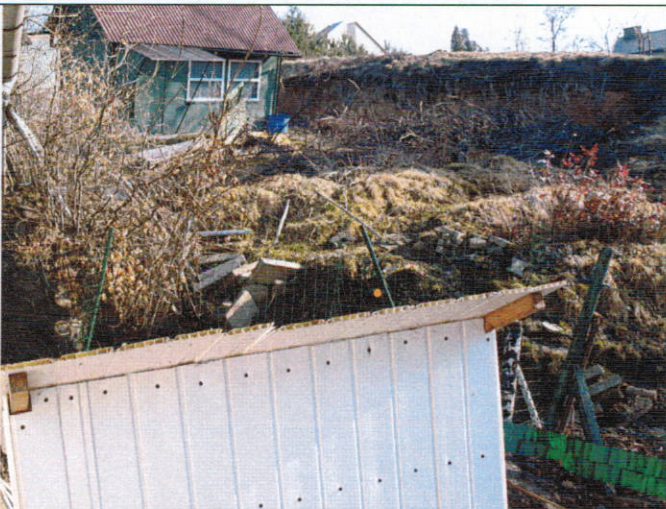
Budynek gospodarczy (działkowy) w strefie skarpy

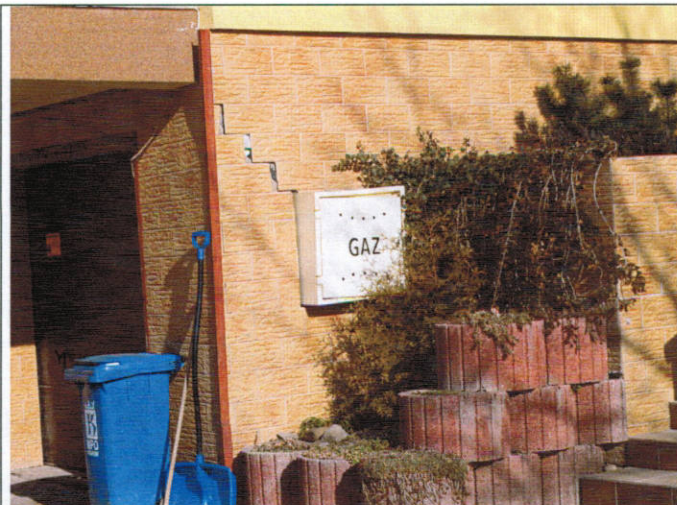
Spękania budynku 12g

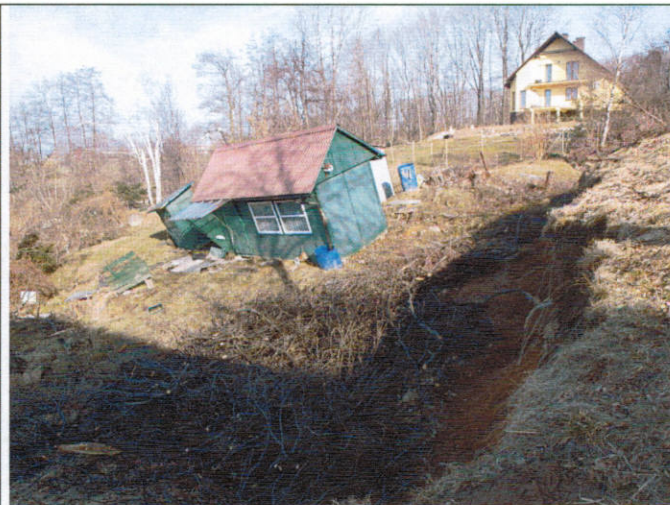
Przemieszczony budynek gospodarczy (działkowy)

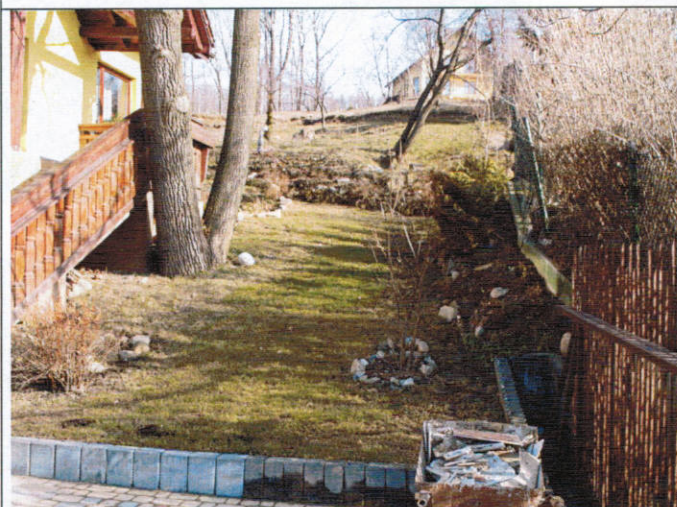
Przemieszczenia powyżej budynku 12g

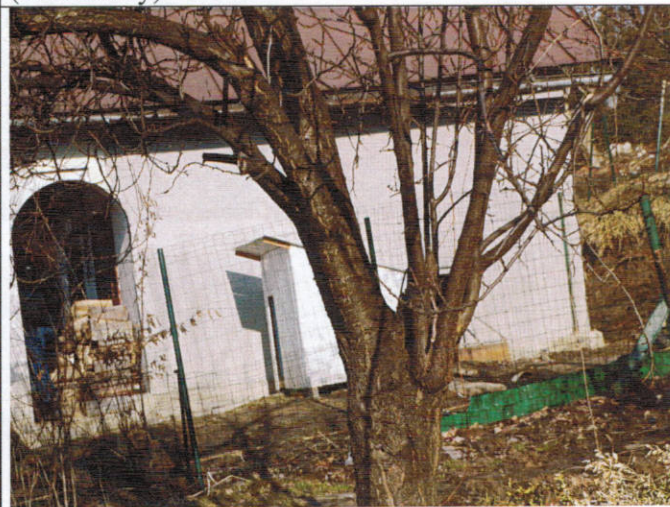
zniszczony i przemieszczony budynek mieszkalny

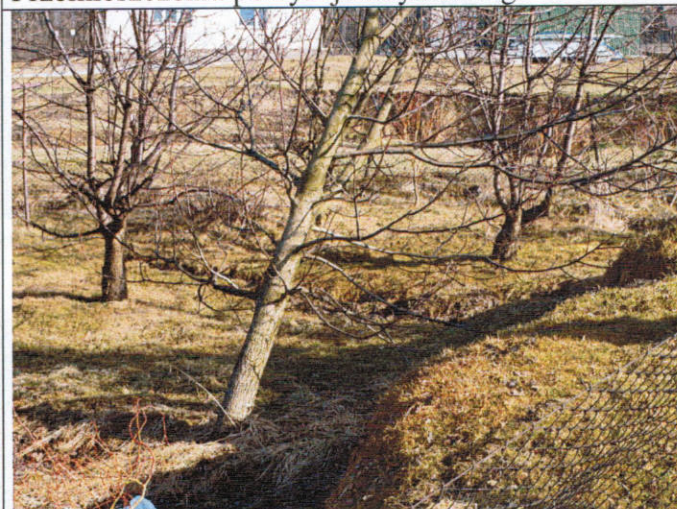
Zniszczenia drzew owocowych

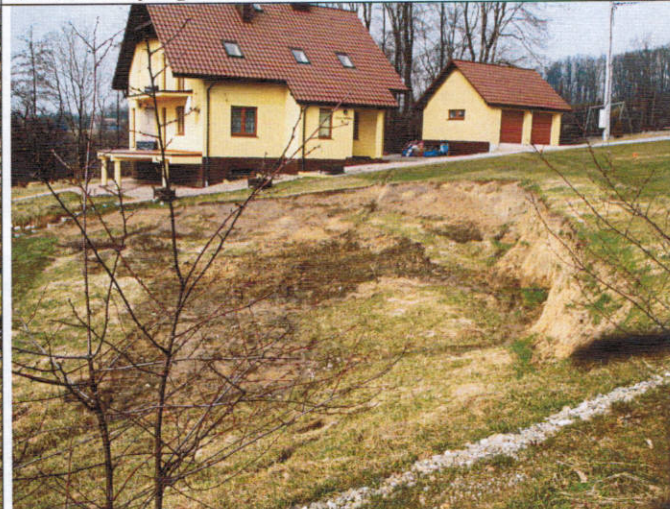
Powierzchnia poślizgu ma prawdopodobnie kształt szuflowy i w strefie skarpy głównej zapada stromo w dół pod kątem około 70°, co dokumentują rysy i prawie pionowe nachylenie skarpy głównej. Może ona przebiegać w strefie skarpy głównej (koło budynku nr 8c) na głębokości co najmniej poniżej 6 m od powierzchni terenu, ale może przebiegać znacznie głębiej. Powierzchnia poślizgu w dolnej części schodzi poniżej koryta rzeczego.

Skarpa główna osuwiska

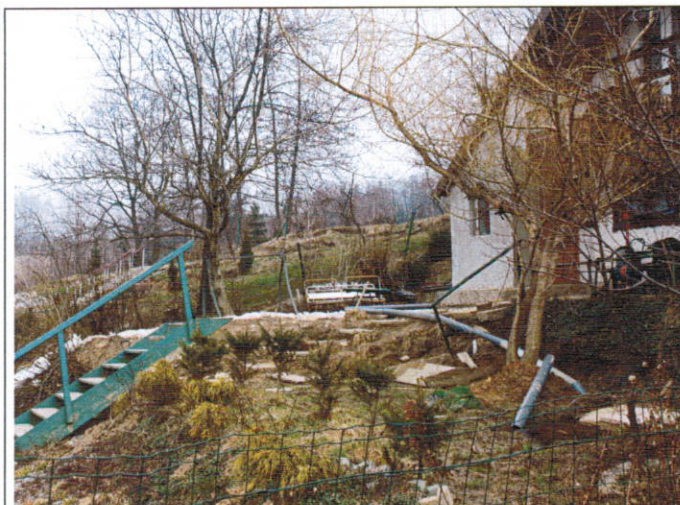
Odsunięte schody wejściowe od budynku

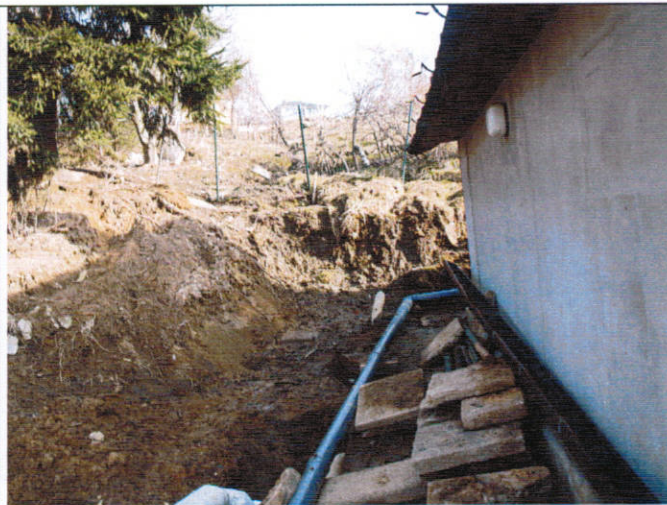
Odwodnienie koło budynku uszkodzone przez osuwisko
