PROGRAM PRAC REMONTOWO KONSERWATORSKICH DOTYCZĄCYCH  
KLATKI SCHODOWEJ I CZĘŚCI KORYTARZA W PIWNICACH  
SZKOŁY PODSTAWOWEJ NR1. PRZY UL. ŚW. MARKA W KRAKOWIE.

Czerwiec 2016

*Opr. mgr Katarzyna Magrysiewicz-Dobrzańska*

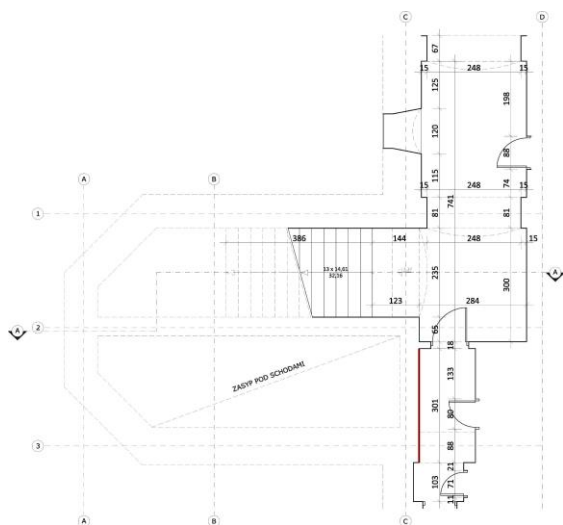
Przyczyny tych zniszczeń należy upatrywać w zastosowaniu farby olejnej od strony wnętrza i pokrycia partii cokołowej od strony zewnętrznej zatarciem cementowym. Obie warstwy utrudniają odprowadzenie wilgoci skumulowanej w wątkach muru a podciąganej z gruntu, Dolne partie cokołowe od strony ogrodu są zawilgocone pokryte warstwą mchu. Charakter zniszczeń tynków wskazuje na obecność soli które wynoszone z wątków przez migrującą z gruntu wodę nie mogą swobodnie odparować osadzają się pod warstwą szczelnego lakieru. Krystalizujące sole powodują pękanie warstw przypowierzchniowych i ich stopniowe wykruszanie. Warstwa zatarcia cokołu od strony podwórza jest również stosunkowo nowa, twarda i szczelna jednak z czasem można spodziewać się, że również ulegnie destrukcji. Na zawilgocenie dolnych partii ścian w przyziemiu może mieć dodatkowo wpływ prawdopodobny brak właściwej izolacji poziomej i pionowej, charakter dziedzińca zacienionego w dolnych partiach ścian sąsiadującym z nim murem ogrodzenia sąsiada oraz porastająca i zacieniająca dolne partie ścian gęsta zieleń ogrodu a także częściowo nieczynna i wadliwa obecnie kanalizacja burzowa (jedna z kratek odpływowych po stronie zach. dziedzińca uległa całkowitemu zatkaniu). Wykonana sonda odkrywkowa w zawilgoconej ścianie korytarza piwnicznego pozwoliła stwierdzić zawilgocenie ziemnego zasypu po biegu schody, prawdopodobnie przez wpływającą z dziedzińca wodę opadową.

Zawilgocona ziemia w zasypie osiadła w efekcie, czego powstała pustka pomiędzy schodami a zasypem, na którym schody zostały skonstruowane (wylane).

Prawdopodobnie analogicznie pod biegiem schodów zejścia bezpośrednio do piwnicy jeszcze bardziej zawilgocony zasyp osiadł, co dodatkowo powoduje spękania stopni schodów na całej szerokości i zarysowania ściany wsch.

Projektant zakłada usunięcie zawilgoconych zasypów ziemnych poniżej biegów schodów, co wydaje się słusznym założeniem, gdyż stopień zawilgocenia ziemi wskazuje, że jej osuszanie trwało by lata a zgromadzona w nich wilgoć wpływała by na zawilgocenie ścian, ponadto w zamkniętej wilgotnej przestrzeni występują warunki sprzyjające rozwojowi grzybów i pleśni. Po usunięciu zasypów pod schodami projektant zakłada wykonanie konstrukcji ze stali nierdzewnej w celu stabilizacji stopni.
