Zlecenie: 1689 III 16

**Opina techniczna określająca przyczynę odpadnięcia fragmentu tynku  
na korytarzu w budynku Szkoły Podstawowej nr 32 w Krakowie**

**OBIEKT:** SZKOŁA PODSTAWOWA NR 32 W KRAKOWIE

**ADRES:** ul. KRÓLOWEJ JADWIGI 78  
Kraków

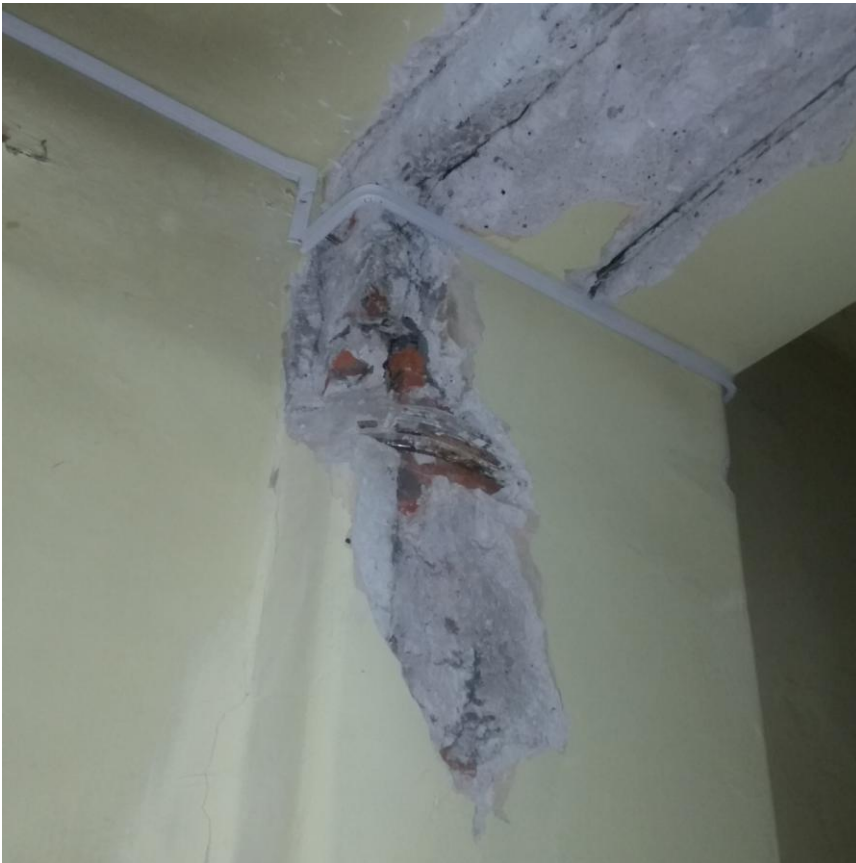
Podczas wizji lokalnej dokonanej w dniu 11.03.2016 roku stwierdzono ubytek tynku na korytarzu na podciągu oraz filarach w przejściu łączącym starą część budynku z dobudową.

Odspojenie nastąpiło w sposób niekontrolowany w wyniku pracy konstrukcji na dylatacji pomiędzy budynkami.

Na parterze i pierwszym piętrze nie dylatowano warstw wykończenia ścian i stropu. Tynk w korytarzu został położony w ciągłości bez rysy dylatacyjnej. Powstałe uszkodzenia nie wynikają z nieprawidłowej pracy konstrukcji lecz z niewłaściwego wykonania wyprawy ściany. Widoczne uszkodzenia nie zagrażają statyce obiektu, jednakże odpadający tynk stanowi zagrożenie dla użytkowników.

Zdjęcie nr 1 Odspojony tynk na korytarzu I piętra

W celu doprowadzenia do właściwego stanu technicznego koniecznym jest prawidłowe wykończenie przerwy dylatacyjnej. Należy skuć tynk przy szczelinie dylatacyjnej.

Przerwę dylatacyjną, filar oraz podciąg należy oczyścić, ubytki otuliny odsłoniętego zbrojenia uzupełnić zaprawą konstrukcyjną, powierzchnie ścian wyrównać. Szczelinę wypełnić na całej długości pianką PU. Uzupełnić tynk na filarach oraz podciągach przy zastosowaniu listew wykańczających na krawędzi, tak aby zachować dylatację. Wykonać powłokę malarską. W przypadku jeżeli przerwa dylatacyjna będzie mniejsza niż 5mm można ją pozostawić bez stosowania listwy wykańczającej. Jeżeli przerwa dylatacyjna będzie większa koniecznym jest zastosowanie listwy dylatacyjnej dostosowanej do szerokości przerwy dylatacyjnej.

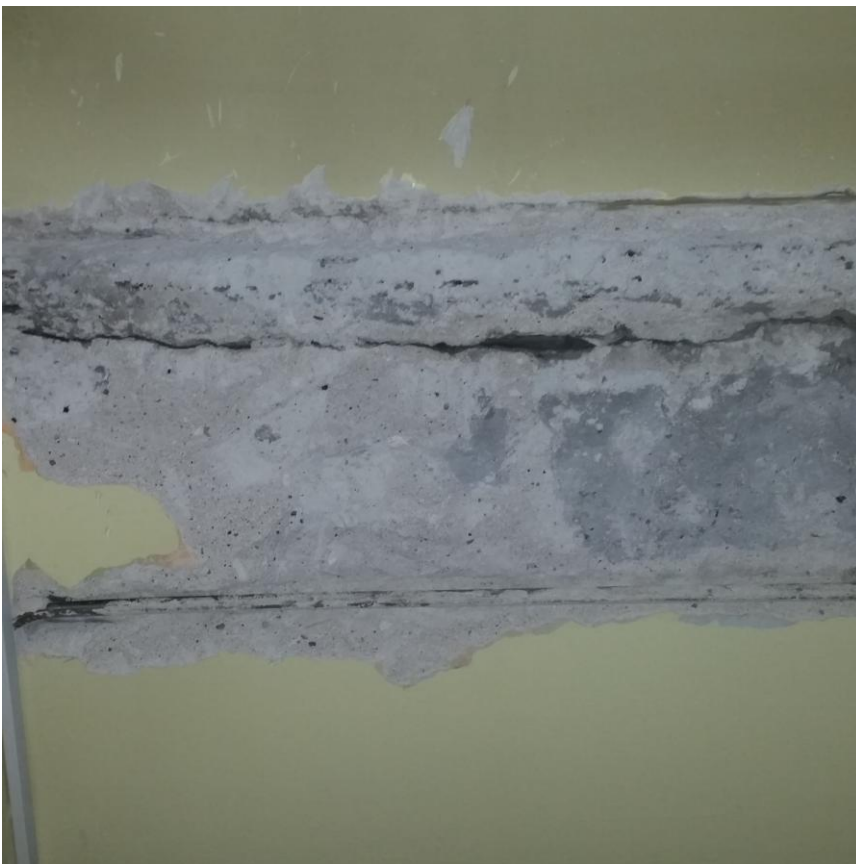
Odsłonięte zostały filary ceglane oraz podciąg żelbetowy.

Zdjęcie nr 2 Odspojony tynk na podciągu I piętra

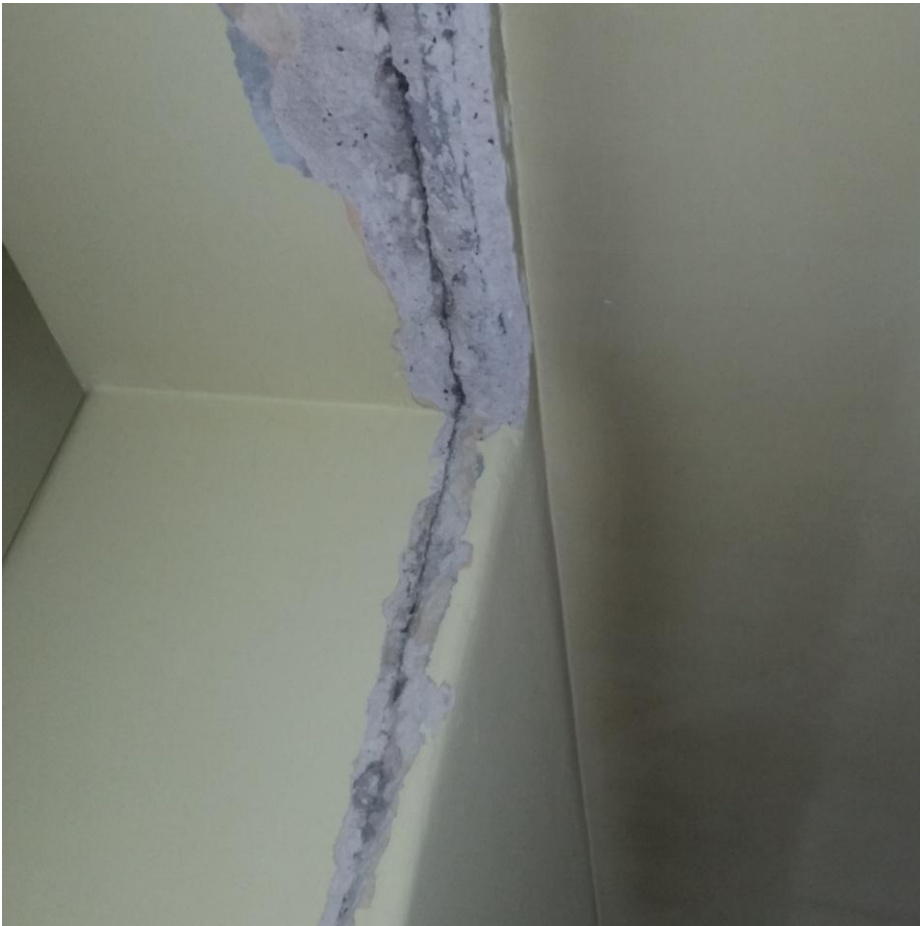
Zdjęcie nr 3 Odspojony tynk na korytarzu I piętra

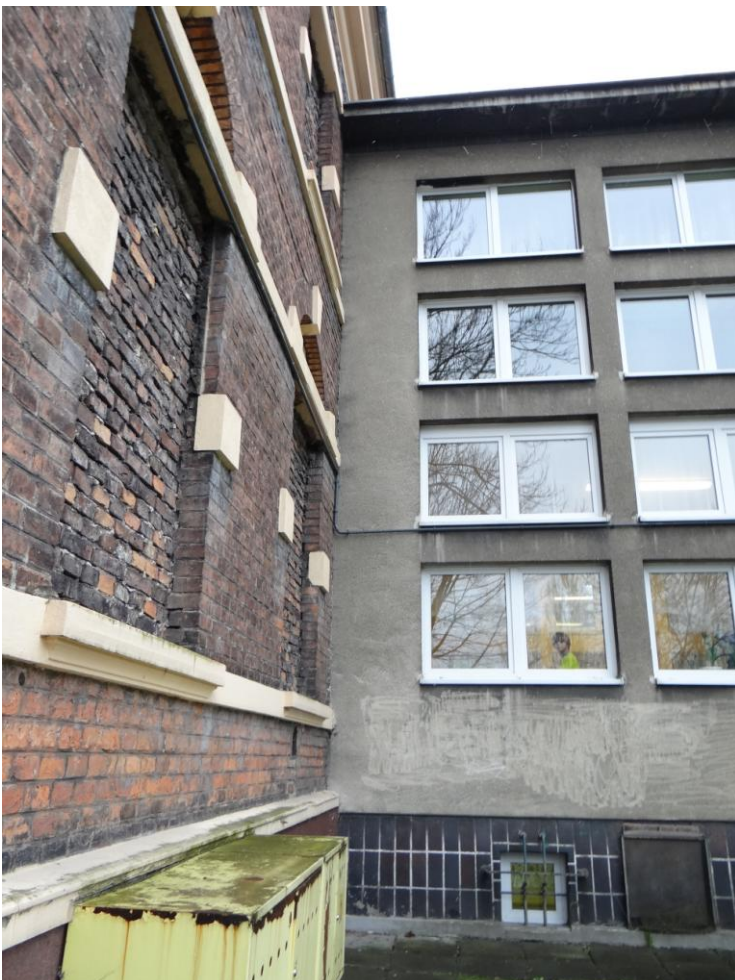
Zdjęcie nr 4 Widok połączenia budynków od zewnątrz
