**Temat: Protokół z badania stanu technicznego budynku.  
Przegląd półroczny**

**Adres: Specjalny Ośrodek Szkolno-Wychowawczy dla Dzieci  
Niewidomych i Słabowidzących  
30-319 Kraków, ul. Tyniecka 6**

**Data opracowania: maj 2017 r.**

**Z przeglądu stanu technicznego półrocznego budynków Specjalnego Ośrodka  
Szkolno-Wychowawczy dla Dzieci Niewidomych w Krakowie  
przy ulicy Tynieckiej 6.  
Art. 62 pkt. 2 Ustawy Prawo budowlane**

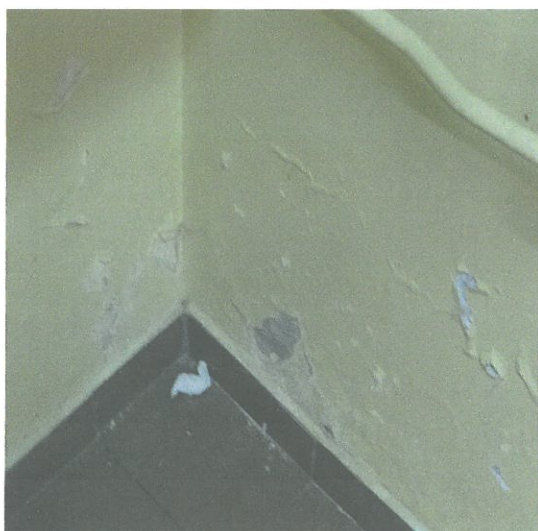
**V. Tynki wewnętrzne** – stan tynków zadawalający, drobne ubytki tynku w suterynach przy schodach do pomieszczeń poniżej poziomu terenu. Ślady po zaciekach z dachu w sali gimnastycznej.

Zawilgocenia ścian suteryn

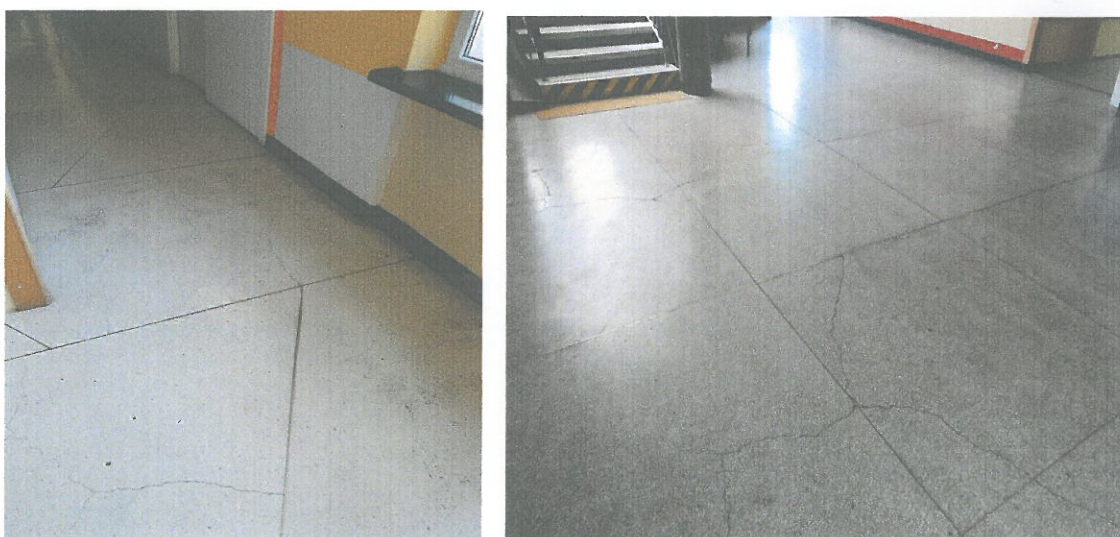
**VII. Schody** – konstrukcja schodów i spoczników nienaruszona, poręcze prawidłowo umocowane, pochwyty drewniane lub PCV, występują nieznaczne ubytki schodów ( ubicia i wytarcia ) oraz nieregularne spękania lastryka na spocznikach.

Spękania lastryko na korytarzach

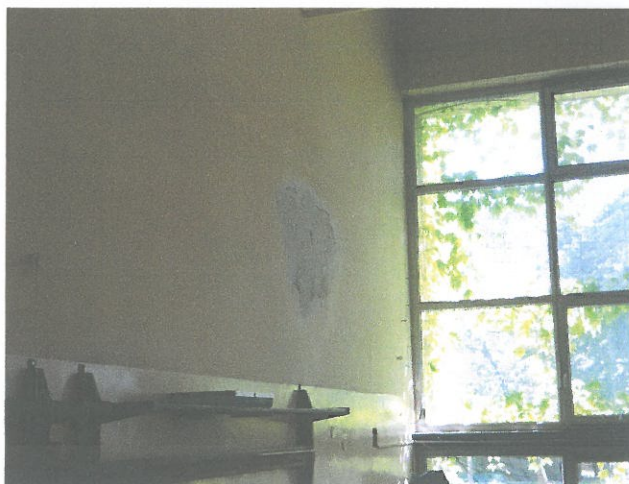
Pozostałość po zacieku

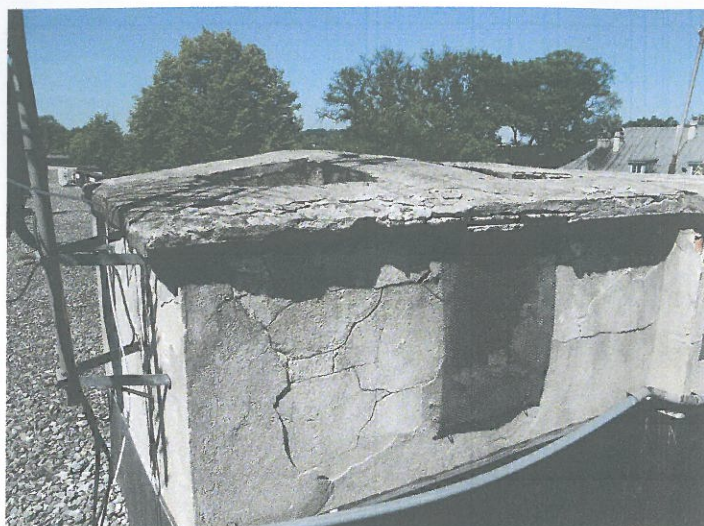
Uszkodzona nadbudówka na dachu

1. Uporządkować instalację odgromową na dachach. **Stopień pilności I**
2. Zabezpieczyć nadbudówkę na dachu Internatu. **Stopień pilności I**
3. Wymiana rynien, rur spustowych i obróbek blacharskich nad segmentem D  
Stopień pilności II.
4. Pomalować blachę trapezową, uzupełnić uszczelki elementów mocujących blachę.  
Stopień pilności II
5. Przewidzieć remont elewacji wraz z termomodernizacją Stopień pilności III.
6. Przewidzieć wymianę drewnianych okien i drzwi w segmencie D. Stopień pilności III.
7. Wyremontować schody zewnętrzne. Stopień pilności III.
8. Utrzymywać drożność rynien - na bieżąco.

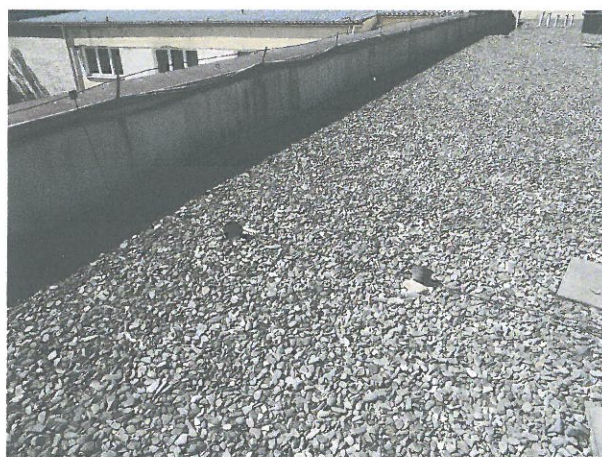
- XVIII. Instalacja odgromowa:** ślady korozji na elementach instalacji, zły naciąg Instalacji, poprzewracane wsporniki.
- XIX. Urządzenia zewnętrzne:**

Uszkodzona instalacja odgromowa

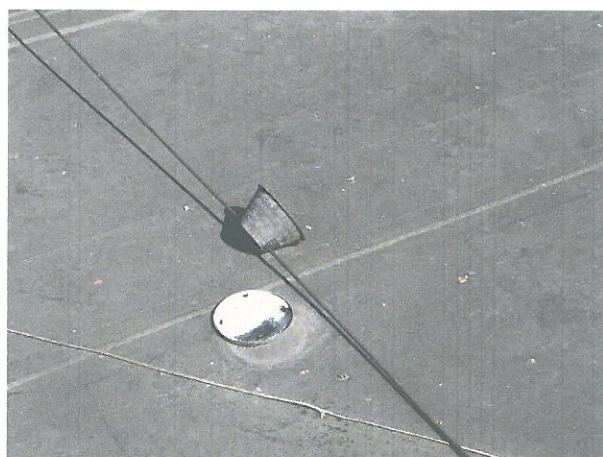
Uszkodzona instalacja odgromowa

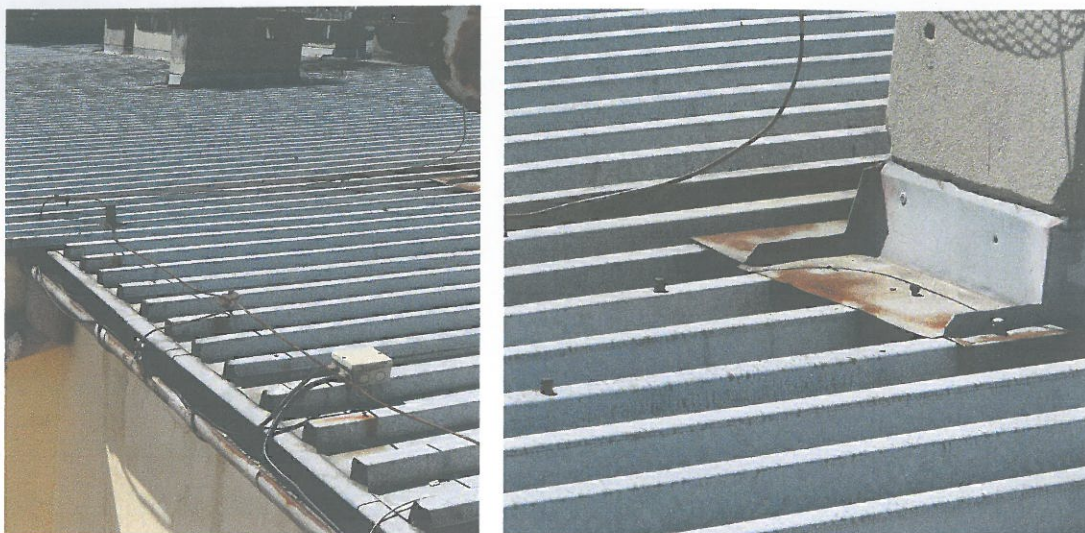
Korozja elementów dachu – segment D

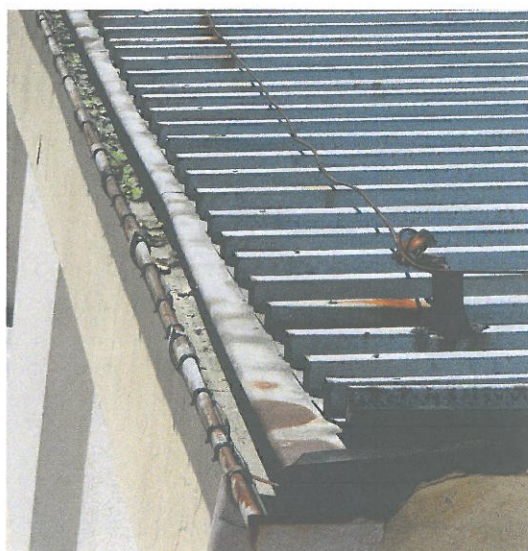
Korozja rynien i instalacji odgromowej.
