## **I.WSTĘP.**

Program prac konserwatorskich opracowano ze względu na planowane przeprowadzenie prac polegających na remoncie, rozbudowie i przebudowie zespołu budynków Muzeum Inżynierii Miejskiej w Krakowie, w celu zapewnienia nowych przestrzeni wystawowych. Projekt przewiduje ekspozycję fragmentów dawnego podtorza pod halą D1 oraz tunelu podziemnego prowadzącego do zbiornika na żużel i samego zbiornika.

### **Podtorze dawnej wozowni zajezdni tramwaju elektrycznego wąskotorowego**

### **Tunel podziemny wraz ze zbiornikiem na żużel**

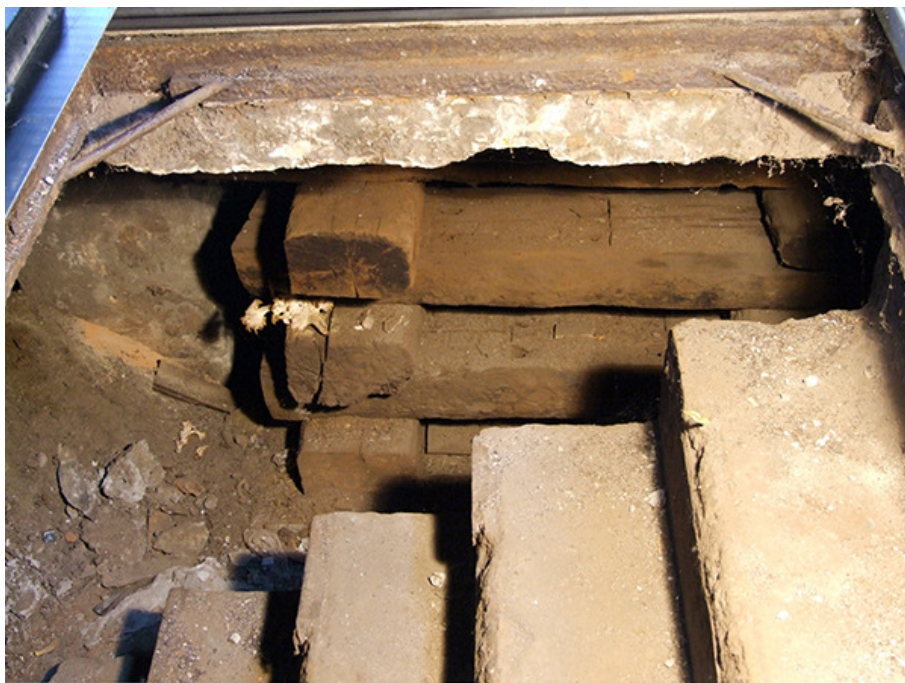
2. Kraków, ul.Wawrzyńca 15, Muzeum Inżynierii Miejskiej, podtorze. Widoczne schody prowadzące do podtorza. Na drugim planie wtórna podpora stropu z podkładów kolejowych wokół oryginalnego filara.

Wtórne podpory stropów z podkładów kolejowych należy usunąć ze względu na zagrzybienie elementów i ich nieoryginalność. Usunąć również konstrukcję z szyn. Oryginalne filary filarów należy rozebrać ze względu na stan zachowania i odbudować z nowej cegły. Należy użyć cegieł o zbliżonych wymiarach i kolorystyce do oryginalnych.

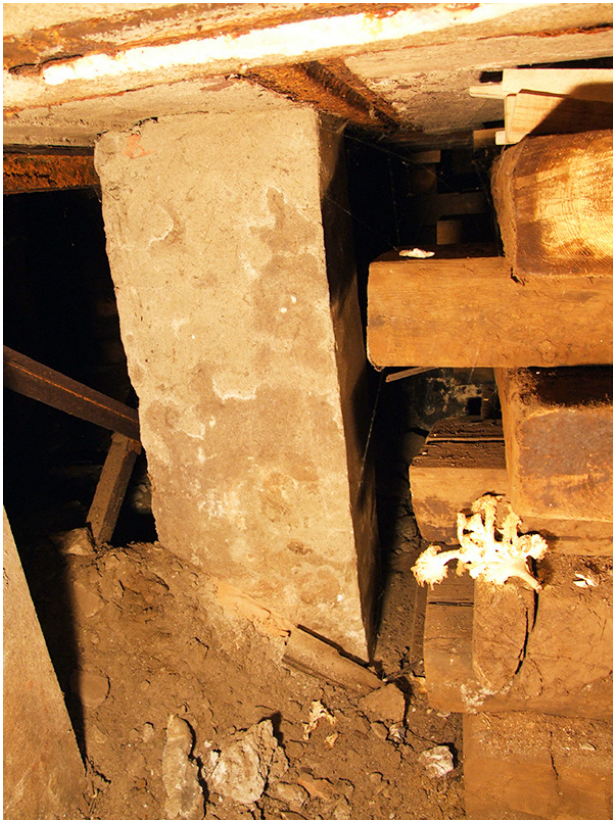
Wtórne tynki na filarach odspojone, złuszczone, zaplamione, zawilgocone i zasolone, pokryte rozległymi plamami korozji z krzyżulców. Filary nie spełniają swych funkcji i są spękane. W górnych częściach są uszkodzone wskutek osadzenia zbrojenia pod strop. Na ceglanych ścianach hali D1 widoczne są białawe wykwity soli, w wielu miejscach tworzące skorupę. Występują lokalnie złuszczenia warstw przypowierzchniowych cegły.

3. Kraków, ul.Wawrzyńca 15, Muzeum Inżynierii Miejskiej, podtorze. Jeden z oryginalnych filarów podtrzymujący strop - widoczne złuszczenia tynku.

1. Rozbiórka połączona z demontażem krzyżulców.
2. Rekonstrukcja filarów - odbudowa z dobranej cegły zbliżonej do oryginału. Osadzenie cegieł na zaprawie wapienno–piaskowej z dodatkiem białego cementu. Należy zastosować cegłę klasy 15, zaprawę cementową '5'.

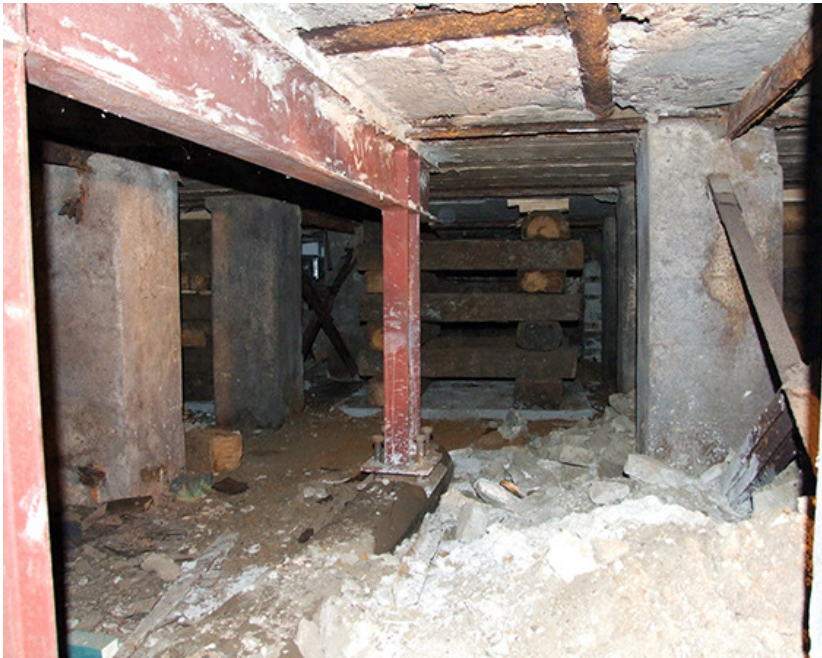
4.

Kraków,

ul.Wawrzyńca 15, Muzeum Inżynierii Miejskiej, podtorze. Widoczny gruz zalegający w podtorzu oraz wtórna, malowana minią podpora stropu.

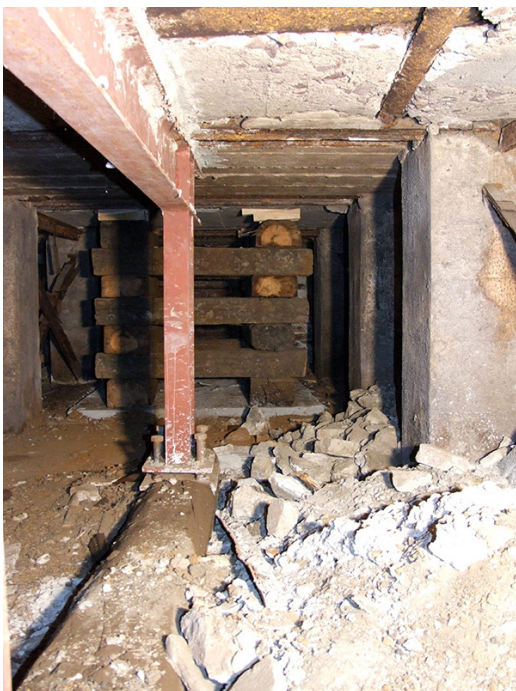
Wnętrze w znacznej części zagruzowane, zaśmiecone. Wszystkie powierzchnie pokrywa gruba warstwa zanieczyszczeń pylistych i drobnego gruzu.

6. Kraków, ul.Wawrzyńca 15, Muzeum Inżynierii Miejskiej, podtorze. Zalegający gruz.

1. Usunięcie zalegających warstw gruzu.
2. Usunięcie spękanych i odspojonych fragmentów stopni oraz demontaż resztek kątowników.
3. Oczyszczenie metodami strumieniowo-ściernymi.
4. Uzupełnienie ubytków betonu zaprawą cementową barwioną w masie do koloru otoczenia (cement portlandzki + piasek w stosunku 1:3) z dodatkiem pigmentów odpornych na alkalia..
5. Rekonstrukcja kątowników i ich montaż na krawędziach stopni.

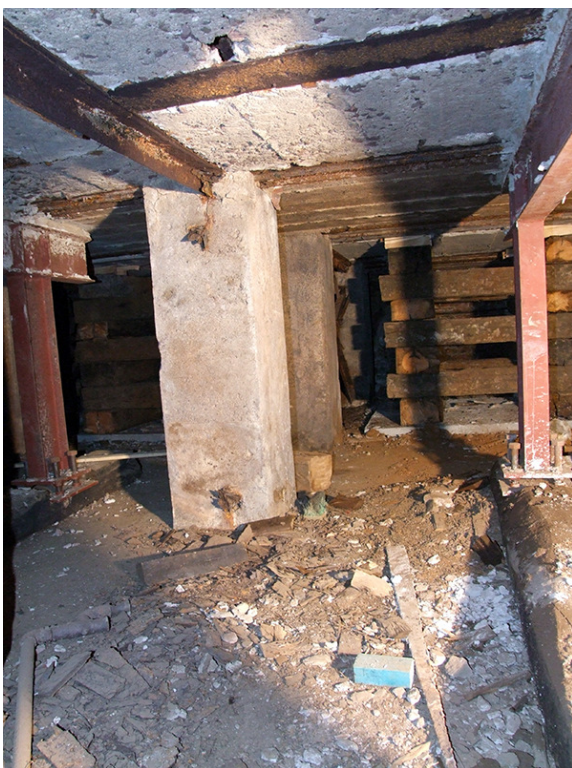
W najgorszym stanie znajdują się elementy metalowe. Krzyżulce w znacznym stopniu skorodowane, występują ubytki metalu, szczególnie na krawędziach elementów. Warstwa minii zachowana w resztkach. Pojedyncze krzyżulce niezachowane, pozostały niewielkie fragmenty osadzone w filarach. Kątowniki na krawędziach stopni zachowane w stopniu szczątkowym, po bokach stopni, w miejscach mniej narażonych na zniszczenie.

7. Kraków, ul.Wawrzyńca 15, Muzeum Inżynierii Miejskiej, podtorze. Widoczne braki krzyżulców.

1. Demontaż krzyżulców w czasie rozbiórki filarów.
2. Wykonanie badania spawalności materiału, w zależności od wyników wybór metody uzupełnień - dospawanie lub pełna rekonstrukcja elementów
3. Wybór najlepiej zachowanych krzyżulców do ponownego montażu.
4. Oczyszczenie powierzchni za pomocą metody strumieniowo–ścierniej - piaskowania i śrutowania powierzchni.
5. Uzupełnienie brakujących fragmentów przez dospawanie w zależności od wyników badań.

6. Ewentualna rekonstrukcja elementów w zależności od wyników badań. Do uzupełnień i rekonstrukcji zastosowanie stali spawalnej St35.
7. Nałożenie powłoki antykorozyjnej - minii, ze względu na zmianę dotychczasowych warunków na stabilne i suche.
8. Osadzenie krzyżulców w czasie odbudowy filarów.

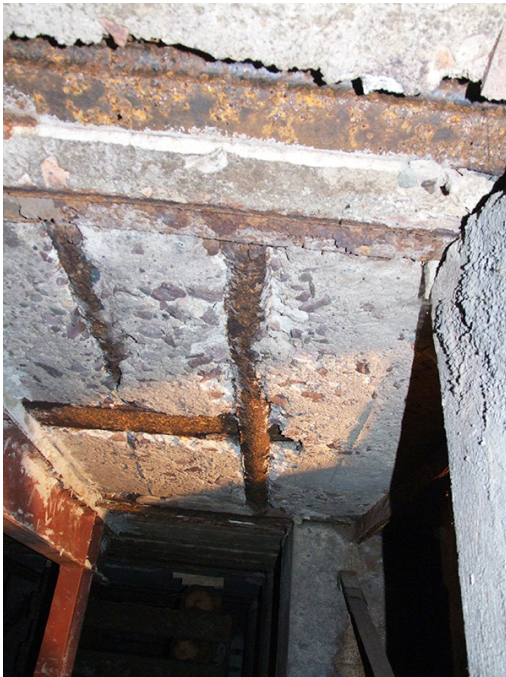
8. Kraków, ul.Wawrzyńca 15, Muzeum Inżynierii Miejskiej, podtorze. Strop podtorza z pozostałościami szyn tramwajowych.

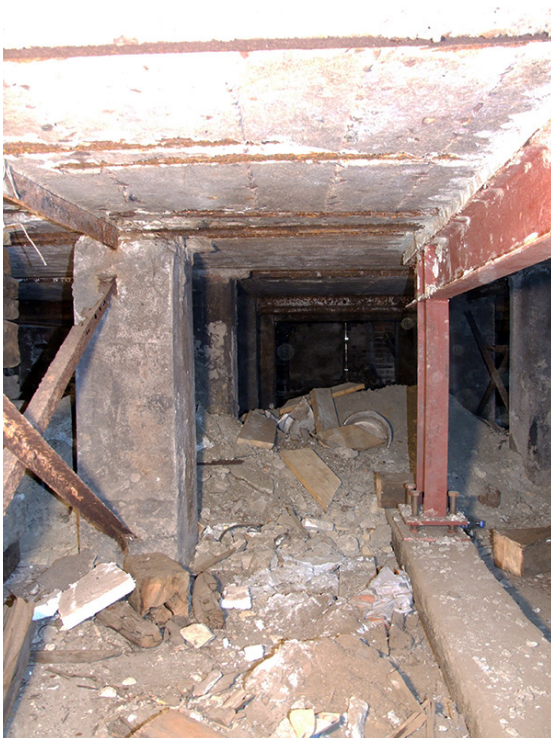
9. Kraków, ul.Wawrzyńca 15, Muzeum Inżynierii Miejskiej, podtorze. Hałdy gruzu zalegające w podtorzu.

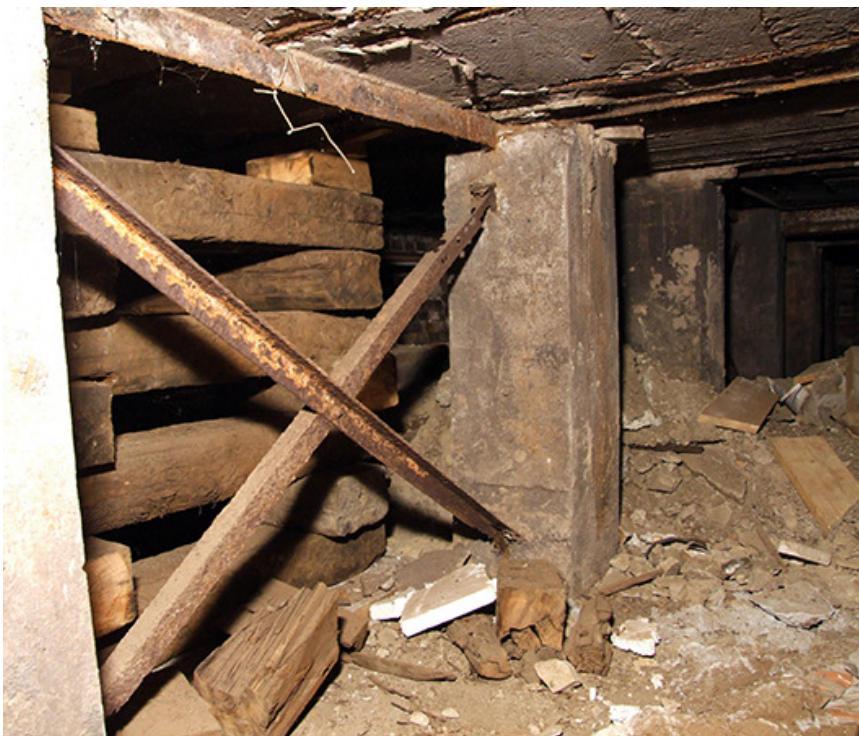
10. Kraków, ul.Wawrzyńca 15, Muzeum Inżynierii Miejskiej, podtorze. Metalowe krzyżulce pomiędzy filarami.

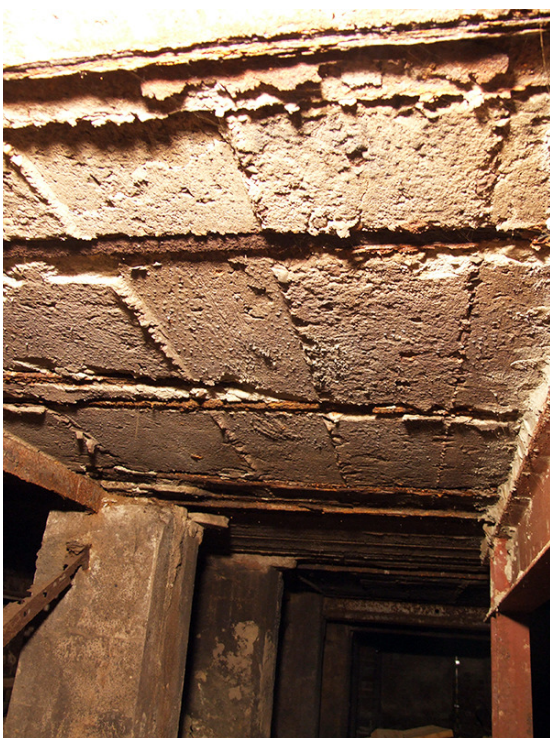
11. Kraków, ul.Wawrzyńca 15, Muzeum Inżynierii Miejskiej, podtorze. Widok na strop ze zbrojeniem.

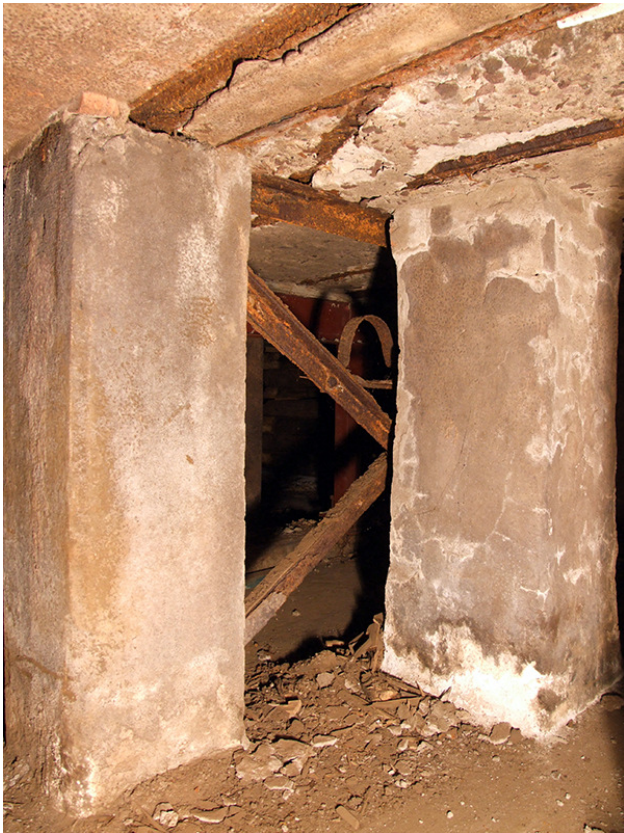
14. Kraków, ul.Wawrzyńca 15, Muzeum Inżynierii Miejskiej, podtorze. Widoczne złuszczenia i zasolenia tynków na filarach.

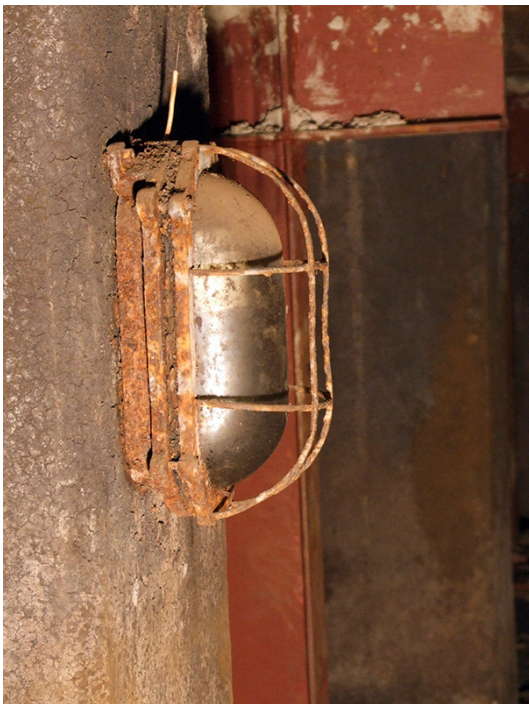
15. Kraków, ul.Wawrzyńca 15, Muzeum Inżynierii Miejskiej, podtorze. Dawne oświetlenie kanału.

Zachować elementy instalacji elektrycznej (lampy).

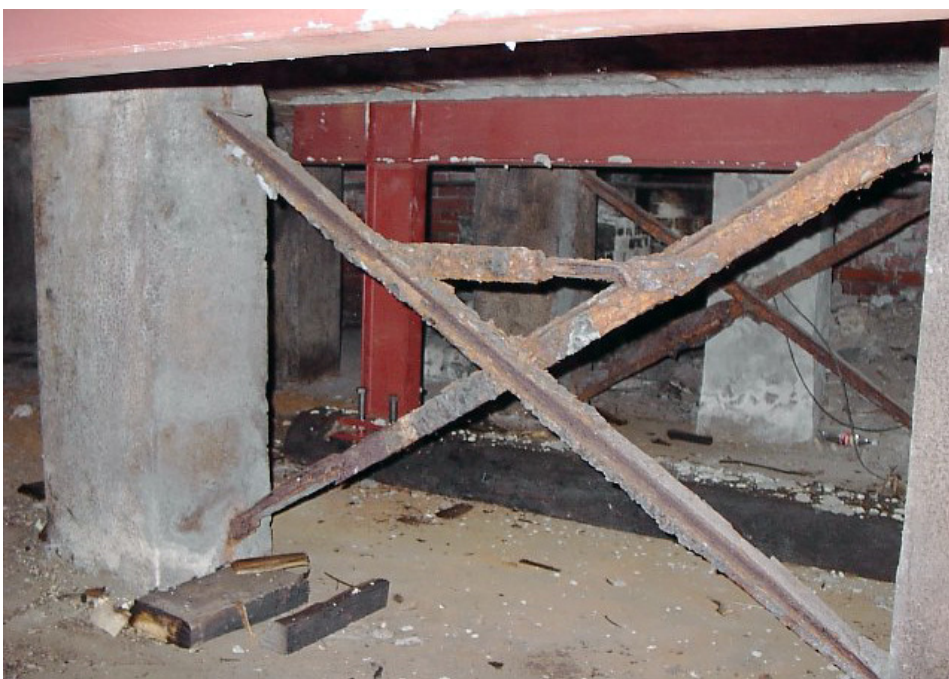
17. Kraków, ul.Wawrzyńca 15, Muzeum Inżynierii Miejskiej, podtorze. Skorodowane krzyżulce - widoczne ubytki metalu na krawędziach kątowników.

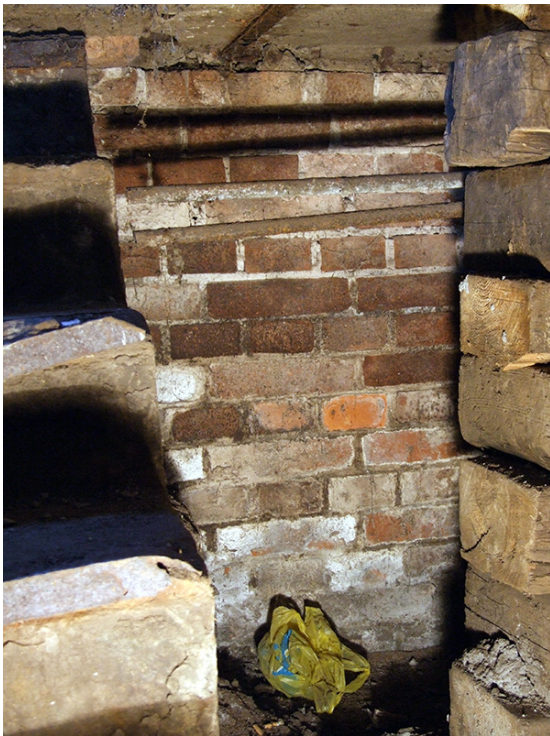
18. Kraków, ul.Wawrzyńca 15, Muzeum Inżynierii Miejskiej, podtorze. Ściana ceglana hali D1 na poziomie podtorza. Widoczne wykrystalizowane sole na powierzchni wątku.

1. Oczyszczenie powierzchni cegły - oczyszczenie powierzchni wątku ceglanego strumieniowanym dobranym na powierzchni próbnej kruszywem pod ciśnieniem, metodą strumieniowo-ścierną. Wykonanie próby na małej powierzchni w celu określenia odpowiednich parametrów czyszczenia dla urządzenia (temperatury, ciśnienia i rodzaju kruszywa).

2. W razie potrzeby wzmocnione osłabionych i osypujących się cegieł hydrofilnym preparatem krzemoorganicznym np. Steinfestiger OH i 510, KSE 300 E firmy Remmers, Steinfestiger OH firmy Wacker przez zabieg impregnacji metodą powlekania (dotyczy cegieł budowlanych).

3. Lokalne wykucie osłabionych i odspojonych spoin między cegłami.
4. W obrębie ścian podtorza wymiana cegły na nową w miejscu większych ubytków. Dobranie cegieł odpowiednio do oryginału, pod względem wymiarów, formy, koloru i stopniu wypalenia. Osadzenie cegieł na zaprawie wapienno–piaskowej z dodatkiem białego cementu.

5. Uzupełnienie ubytków powierzchni cegieł zaprawą np. Funcosil Restaurier Mörtel firmy Remmers, Sto Deco – Reno firmy Sto, Ceresit CR 43. Opracowanie powierzchni związanej zaprawy w sposób zbliżony do wyglądu pierwotnej cegły.

6. Uzupełnienie ubytków zaprawy w starych spoinach i wykonanie nowego spoinowania przy użyciu zaprawy wapienno–piaskowej z dodatkiem białego cementu i pigmentów mineralnych. Można użyć również gotowych zapraw np. Funcosil Fugenmörtel firmy Remmers, Renowacyjna Zaprawa Fugująca Bayosan, StoTrass HM 01. Założenie spoin w takiej formie, jak spoiny sąsiadujące.

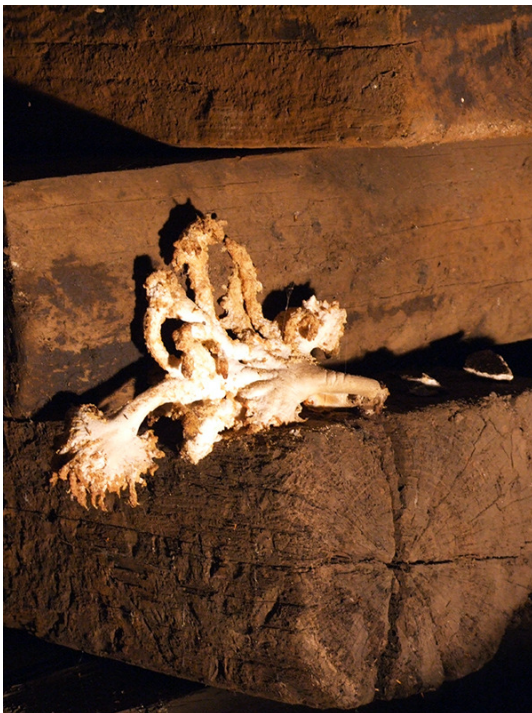
Wtórne obudowy z podkładów kolejowych zainfekowane biologicznie, występują grzyby.

19. Kraków, ul.Wawrzyńca 15, Muzeum Inżynierii Miejskiej, podtorze. Grzyby na wtórnej podporze stropu z podkładów kolejowych.

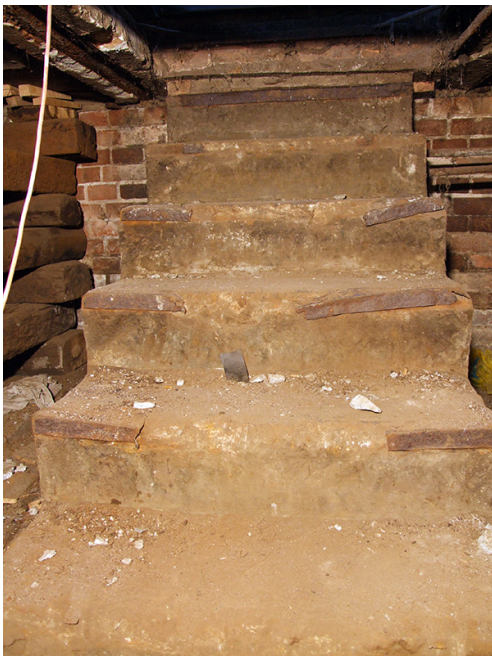
Betonowe schodki prowadzące do tunelu są bardzo zabrudzone. Widoczne są ubytki, które występują głównie na krawędziach, w miejscach niezachowanych kątowników oraz złuszczenia zaprawy. Metalowe kątowniki na krawędziach stopni zachowane są w resztkach, głównie w miejscach mniej uczęszczanych, po bokach stopni. Są bardzo skorodowane, zdeformowane.

21. Kraków, ul.Wawrzyńca 15, Muzeum Inżynierii Miejskiej, podtorze. Schody do podtorza. Widoczne pozostałości skorodowanych kątowników na krawędziach stopni.

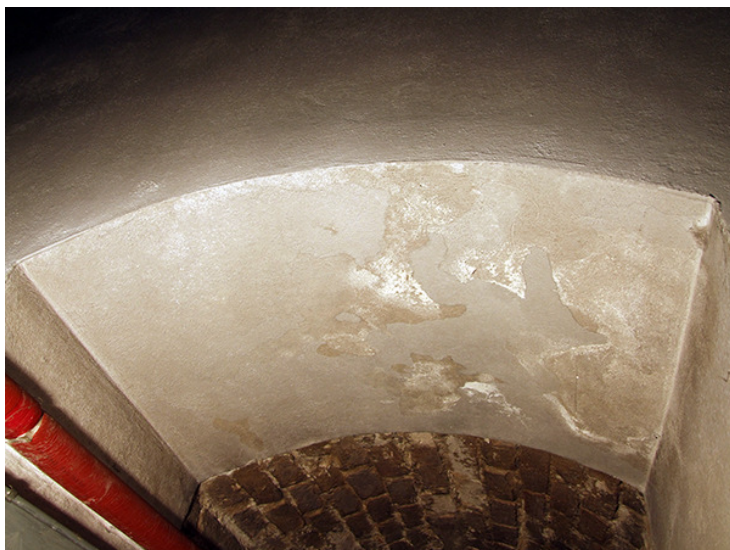
24. Kraków, ul.Wawrzyńca 15, Muzeum Inżynierii Miejskiej, tunel podziemny prowadzący do zbiornika na żużel. Wejście północne. Widoczne zasolenia tynku na podłuczcu.

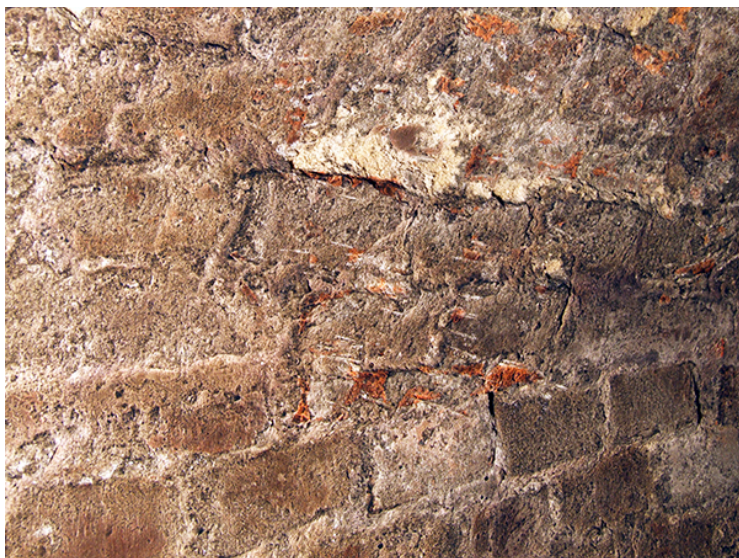
Znajduje się w dobrym stanie zachowania, bez oznak zawilgoceń. Na wątkach i posadzce widoczne wykrystalizowane sole różnego typu - w postaci igiełek i grudek oraz białych węglanowych nalotów obejmujących większe powierzchnie. Charakter zasolenia wskazuje na występowanie głównie rekrystalizacji kalcytu pochodzącego z zapraw budowlanych. Część cegieł i spoin wykazuje tendencje do niewielkiego łuszczenia się warstw przypowierzchniowych. Występują uszkodzenia cegły wskutek mechanicznych uszkodzeń. Rura stalowa bardzo skorodowana, pierwotna powierzchnia niezachowana. Metal rozwarstwia się i złuszcza.

29. Kraków, ul.Wawrzyńca 15, Muzeum Inżynierii Miejskiej, tunel podziemny prowadzący do zbiornika na żużel. Widoczne wykrystalizowane sole w postaci igieł.

4. Usunięcie wtórnych tynków cementowych z dolnego fragmentu oryginalnej ściany pomiędzy tunelem a zbiornikiem i z sklepienia zbiornika.
5. Oczyszczenie powierzchni cegły - oczyszczenie powierzchni wątku ceglanego strumieniowanym dobranym na powierzchni próbnej kruszywem pod ciśnieniem, metodą piaskowania np. urządzeniem typu Rotec techniką piaskowania z użyciem rotacyjnego strumieniowania, w której suchy granulat lub ścierniwo z wodą wprowadzane są przez specjalną turbinę przez dysze w ruch wirowy. Wykonanie próby na małej powierzchni w celu określenia odpowiednich parametrów czyszczenia dla urządzenia (temperatury, ciśnienia i rodzaju kruszywa).

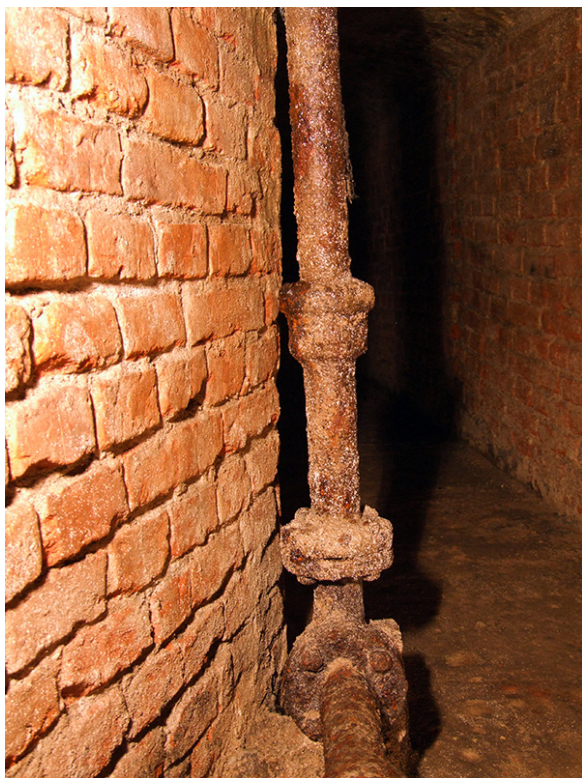
34. Kraków, ul.Wawrzyńca 15, Muzeum Inżynierii Miejskiej, tunel podziemny prowadzący do zbiornika na żużel - zakręt. Widoczna skorodowana rura dawnej instalacji.

1. Oczyszczenie powierzchni za pomocą metody strumieniowo–ściernej - piaskowania i śrutowania powierzchni z z pozostawieniem cienkiej warstwy korozji.
2. Zabezpieczenie oczyszczonej powierzchni metalu inhibitorem nie powodującym zmiany koloru np. azotynem sodu lub urotropiną.
3. Zabezpieczenie j powierzchni 10% roztworem Paraloidu B-44 w ksylenie.
4. Dodatkowe zabezpieczenie powierzchni woskiem mikrokryształicznym Cosmoloid H-80 w roztworze benzyny lakowej.

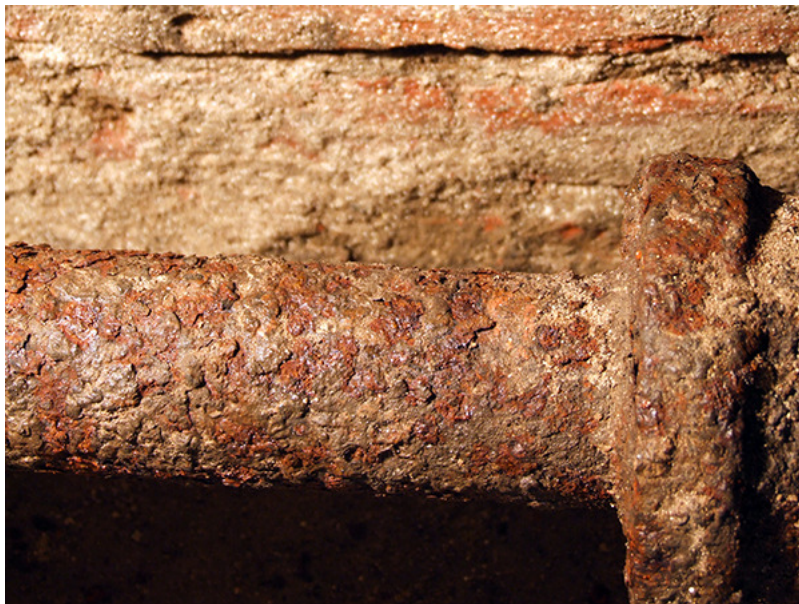
35. Kraków, ul.Wawrzyńca 15, Muzeum Inżynierii Miejskiej, tunel podziemny prowadzący do zbiornika na żużel. Skorodowana powierzchnia rury dawnej instalacji.

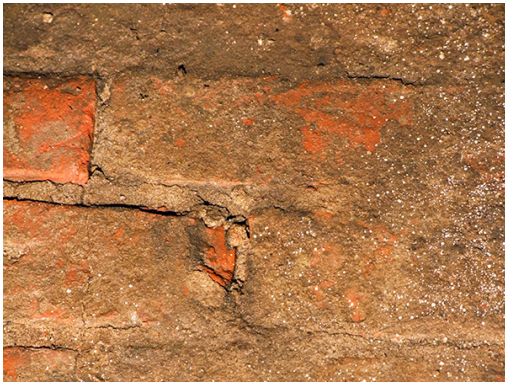
39. Kraków, ul.Wawrzyńca 15, Muzeum Inżynierii Miejskiej, tunel podziemny prowadzący do zbiornika na żużel. Widoczne drobne wykruszenia i ubytki cegieł oraz wykryształizowane sole w formie białawych grudek.

9. Uzupełnienie ubytków powierzchni cegieł zaprawą np. Funcosil Restaurier Mörtel firmy Remmers, Sto Deco – Reno firmy Sto, Ceresit CR 43. Opracowanie powierzchni związanej zaprawy w sposób zbliżony do wyglądu pierwotnej cegły.

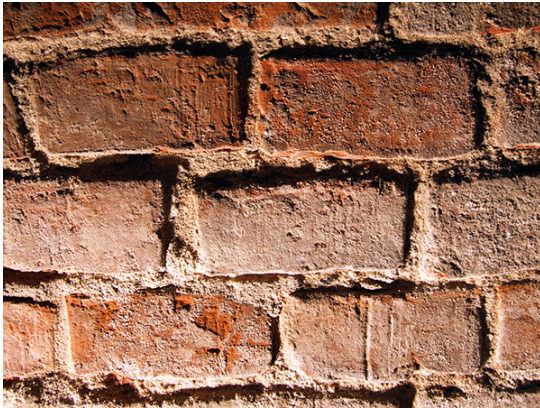
40. Kraków, ul.Wawrzyńca 15, Muzeum Inżynierii Miejskiej, tunel podziemny prowadzący do zbiornika na żużel. Widoczne spoinowanie wystające ponad lico cegły.

10. Uzupełnienie ubytków zaprawy w starych spoinach i wykonanie nowego spoinowania przy użyciu zaprawy wapienno–piaskowej z dodatkiem białego cementu i pigmentów mineralnych. Można użyć również gotowych zapraw np. Funcosil Fugenmörtel firmy Remmers, Renowacyjna Zaprawa Fugująca Bayosan, StoTrass HM 01. Założenie spoin w takiej formie, jak spoiny sąsiadujące.

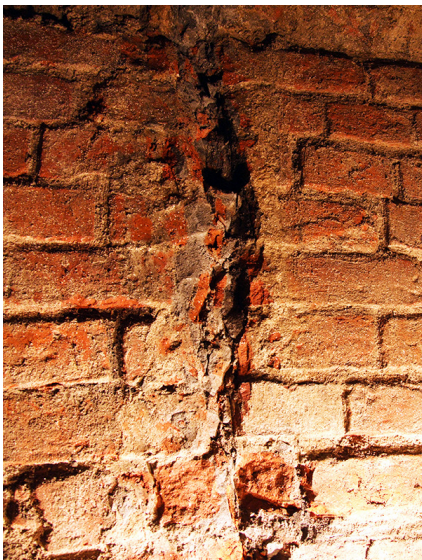
41. Kraków, ul.Wawrzyńca 15, Muzeum Inżynierii Miejskiej, tunel podziemny prowadzący do zbiornika na żużel - część wschodnia. Ubytki mechaniczne wątku.

7. Lokalne wykucie osłabionych i odspojonych spoin między cegłami.
8. W miejscach wymagających wymiany lub uzupełnienia cegły na nową w miejscu większych ubytków należy zastosować cegłę pochodzącą z rozbiórki fragmentów tunelu przeznaczonych do likwidacji. Osadzenie cegieł na zaprawie wapienno–piaskowej z dodatkiem białego cementu (dotyczy cegły budowlanej).

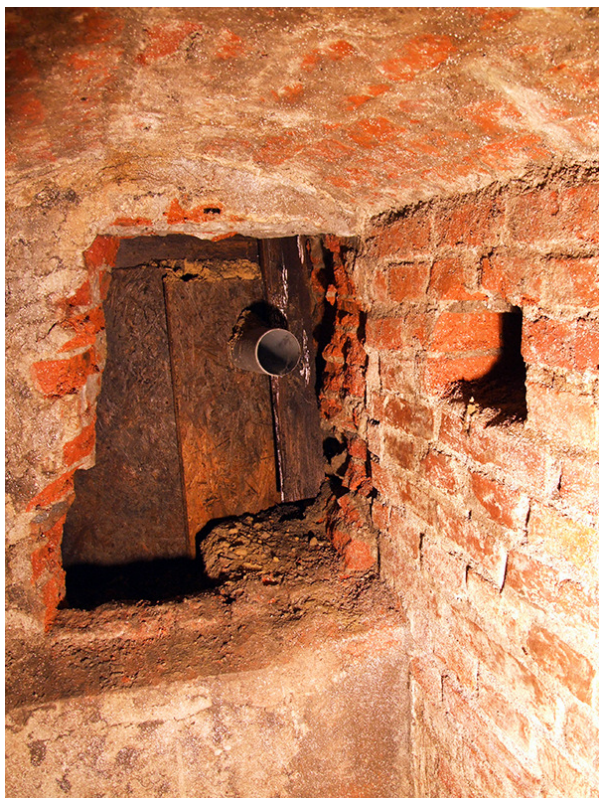
42. Kraków, ul.Wawrzyńca 15, Muzeum Inżynierii Miejskiej, tunel podziemny prowadzący do zbiornika na żużel. Zakończenie tunelu. Dolna część ścianki oryginalna, powyżej uskołu wtórne замуrowanie, częściowo usunięte i zastąpione płytą OSB. Za nią znajduje się zbiornik na żużel sklepiony kopulasto.

1. Usunięcie zasypki piaskowej ze zbiornika na żużel.
2. Demontaż i rozbiórka wtórnej ścianki w pomiędzy zbiornikiem na żużel a tunelem.
3. Uszczegółowienie programu prac konserwatorskich w zakresie dotyczącym zbiornika po uzyskaniu dostępu do jego wnętrza.

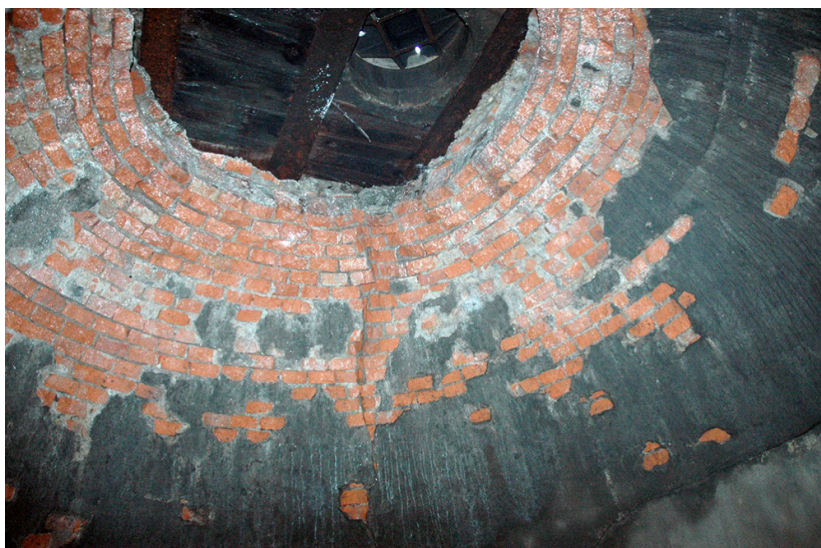
43. Kraków, ul.Wawrzyńca 15, Muzeum Inżynierii Miejskiej, zbiornik na żużel. Obecnie niedostępny, zasypyany piaskiem. Zdjęcie udostępnione przez muzeum.

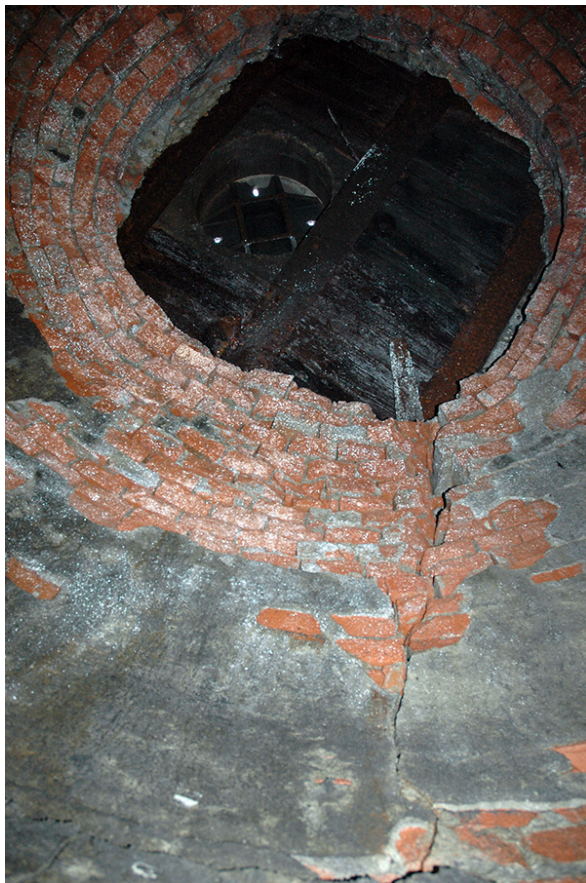
44. Kraków, ul.Wawrzyńca 15, Muzeum Inżynierii Miejskiej, zbiornik na żużel. Obecnie niedostępny, zasypyany piaskiem. Zdjęcie udostępnione przez muzeum.
