**Temat: Protokół z badania stanu technicznego budynku.  
Przegląd półroczny**

**Adres: Specjalny Ośrodek Szkolno-Wychowawczy dla Dzieci  
Niewidomych i Słabowidzących  
30-319 Kraków, ul. Tyniecka 6**

**Z przeglądu stanu technicznego półrocznego budynków Specjalnego Ośrodka  
Szkolno-Wychowawczy dla Dzieci Niewidomych w Krakowie**

### **3. Kontroli dokonano w okresie: 27.11.2017 r.**

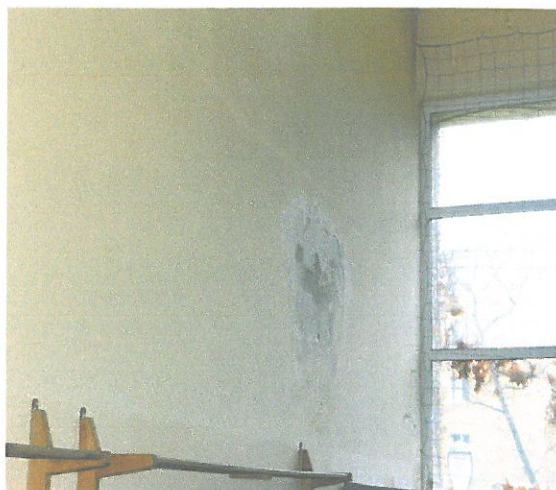
**V. Tynki wewnętrzne** – stan tynków zadawalający, drobne ubytki tynku w suterynach przy schodach do pomieszczeń poniżej poziomu terenu. Ślady po zaciekach z dachu w sali gimnastycznej.

Zaciek na ścianie

1. Zdemontować zardzewiałą antenę satelitarną z dachu segmentu D. Stopień pilności II
2. Ustalić przyczynę zacieku na ścianie Sali gimnastycznej. Stopień pilności II.
3. Uprzątnąć liście z parapetów okien. Stopień pilności II.
4. Wymiana rynien, rur spustowych i obróbek blacharskich nad segmentem D  
Stopień pilności II.
- 5 Pomalować blachę trapezową, uzupełnić uszczelki elementów mocujących blachę.  
Stopień pilności II
- 6.Przewidzieć remont elewacji wraz z termomodernizacją Stopień pilności III.
- 7 Przewidzieć wymianę drewnianych okien i drzwi w segmencie D. Stopień pilności III.
8. Wyremontować schody zewnętrzne. Stopień pilności III.
9. Wyczyścić szachty betonowe przed budynkiem. Stopień pilności II
10. Utrzymywać drożność rynien - na bieżąco.

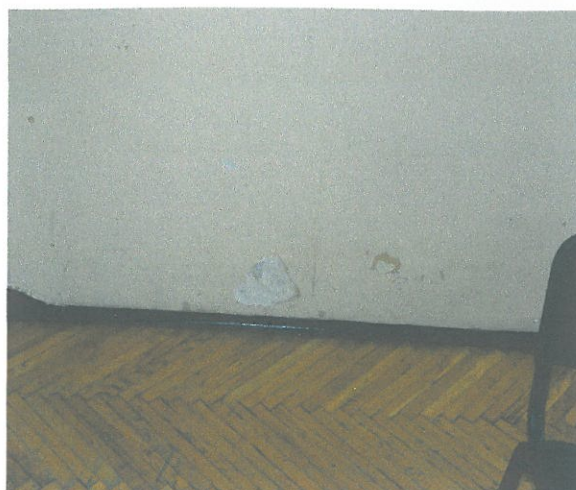
Ubytki tynku lamperii

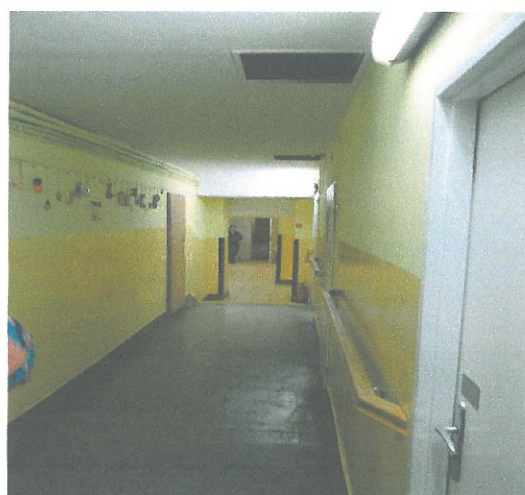
Suteryny internatu

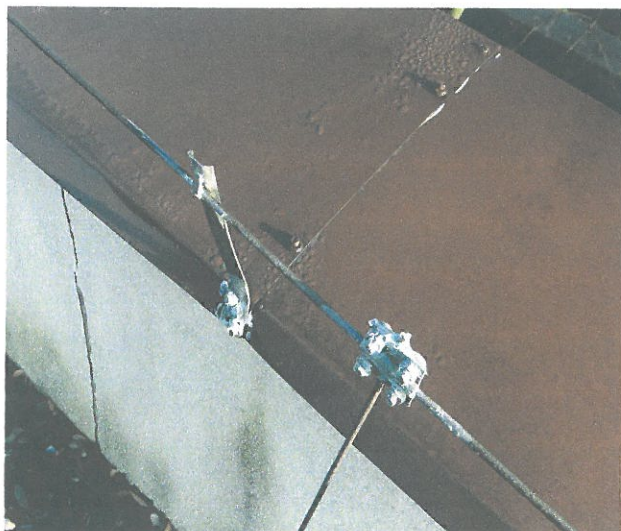
**XVIII. Instalacja odgromowa:** instalacja zakonserwowana i uporządkowana.  
Naciągi prawidłowe, pomiary wg osobnych protokołów..

Zakonserwowana instalacja odgromowa

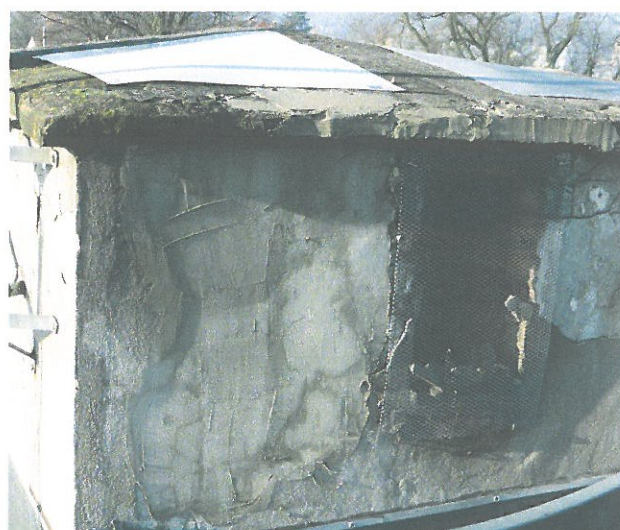
1. Uporządkowano i zakonserwowano instalację odgromową
2. Zabezpieczono nadbudówkę na dachu internatu
3. Udrożniono rynny.
4. Usunięto nieszczelność dachu

Naprawiona nadbudówka

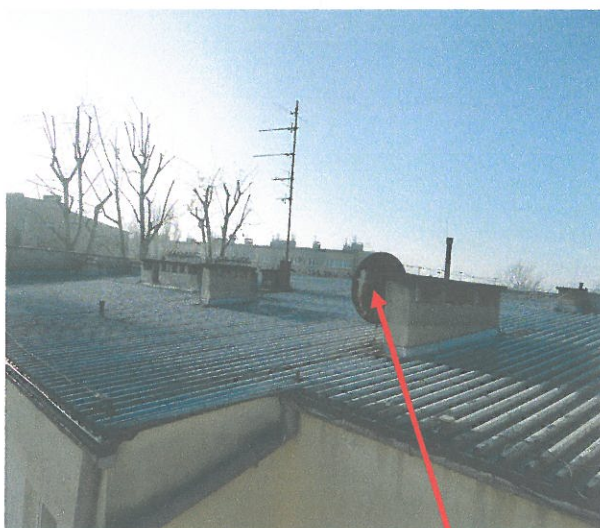
Skorodowana antena satelitarna – segment D

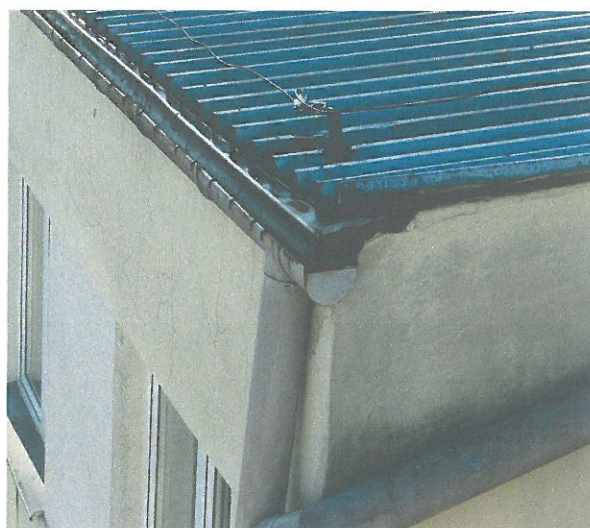
- X. Konstrukcja dachu** – więźba drewniana segment wf,  
 - więźba stalowa – segment basenu, pomalowana  
 - pozostałe elementy konstrukcja żelbetowa.
- XI. Pokrycie dachu** – segment B , dach kryty folią EPDM – stan pokrycia dobry  
 segment A i C – system dachu odwróconego  
 segment D i wf – dach bryty blachą trapezową, liczne ogniska korozji, odstające elementy mocujące..  
 Obróbki blacharskie: pomalowane, drobne ślady korozji, stan dobry.  
 Rynny segmentów A, B, C i wf PCV, podgrzewane, szczelne i drożne.  
 Rury spustowe segmentów jak wyżej PCV, szczelne  
 Rynny segmentu D z blachy ocynkowanej, duże ślady korozji, opadnięte, nieszczelne, rury spustowe skorodowane, nieszczelne.  
 Sztendry żeliwne.  
 Właz na dach metalowy kryty poliwęglanem.

Korozja rynien i blachy – segment D

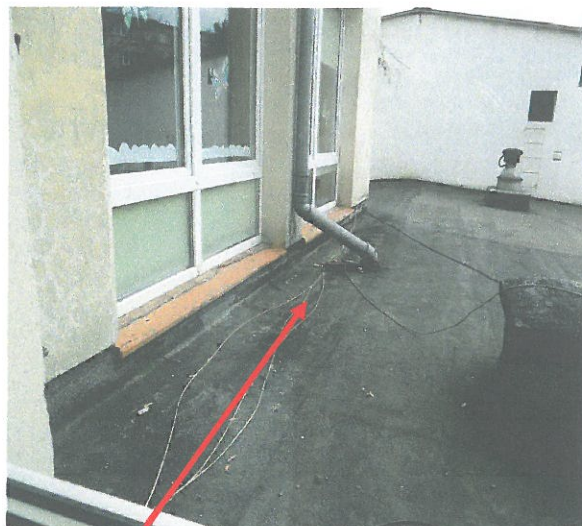
Nieuporządkowana instalacja teletechniczna

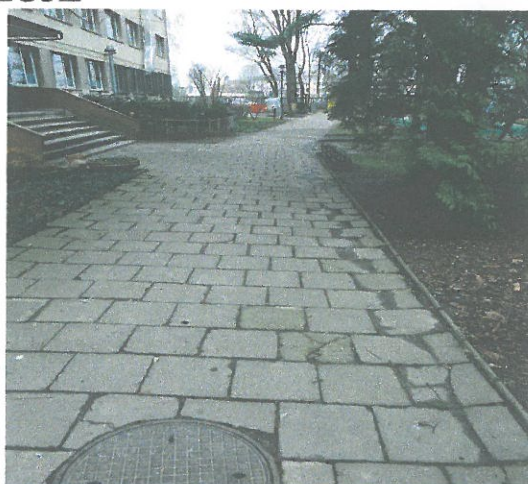
Chodnik przed głównym wejściem

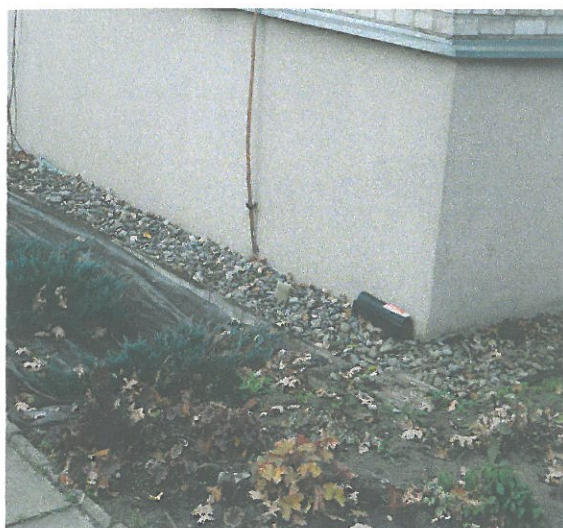
Opaska budynku szkoły

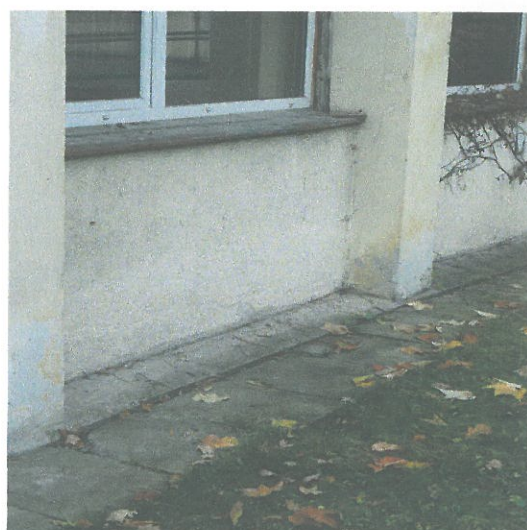
Opaska Sali

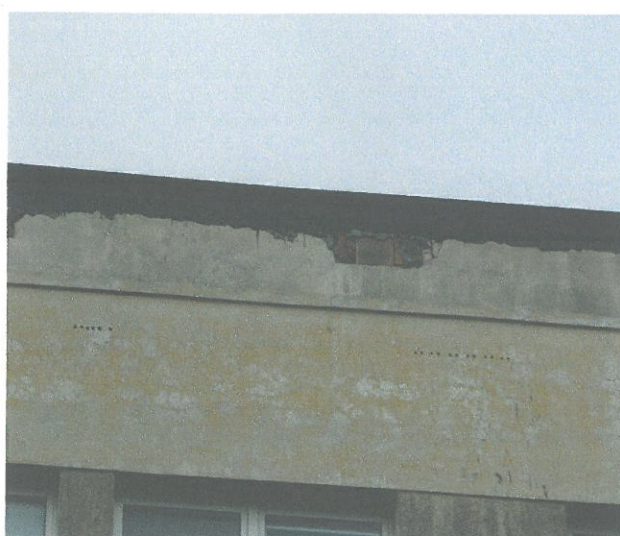
**III. Tynki zewnętrzne** – elewacje zabrudzone i przebarwione, liczne spękania struktury tynku oraz odspojenia na gzymsach. Ubytki tynku na łączeniach segmentu A i C oraz w dolnej części A. Przy oknach parteru widoczne rysy. Ubytki tynku wzdłuż rur spustowych. Rysy na tynku wzdłuż wieńców.

Pęknięcia na wieńcu
