**EKSPERTYZA TECHNICZNA STANU TECHNICZNEGO ORAZ  
ANALIZA OPŁACALNOŚCI WYKONANIA REMONTU –  
MODERNIZACJI BUDYNKU MIESZKALNEGO  
PRZY ULICY CEGIELNIANA 19  
NA DZIAŁCE NR 47 W KRAKOWIE**

Zarząd Budynków Komunalnych  
w Krakowie  
os. Złota Jesień 14

Kraków; luty 2008 r.

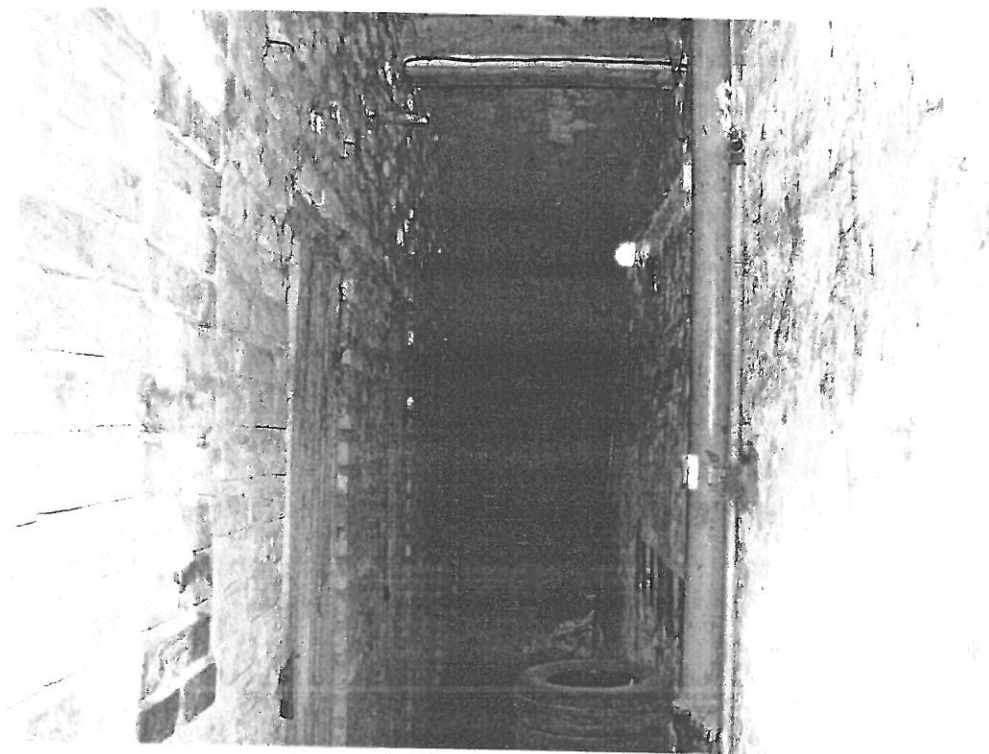
Fot. 1. Ściany piwnicy

Przyziemia: wykonano z cegły pełnej gr. 50 cm natomiast od strony ul. Cegielnianej wykonano mur o gr. 70 cm. Podczas oględzin zaobserwowano w lokalach przyziemia zawilgocenie oraz destrukcja ścian w pasie o wys. około 70 cm przylegającym do fundamentów od strony podwórka. Przyczyną tego jest rozbrygiwanie się wody opadowej z nieszczelnych rynien oraz uszkodzeń izolacji przeciwwilgociowych ścian piwnicy (fot.1).

**Stan techniczny ścian przyziemia ocenia się jako niezadowalający.**

1. Wykonać termomodernizację całego budynku wraz z naprawą tynków.
2. Wykonać wymianę pokrycia, obróbkę blacharskich dachu wraz z wymianą elementów konstrukcyjnych dachu,

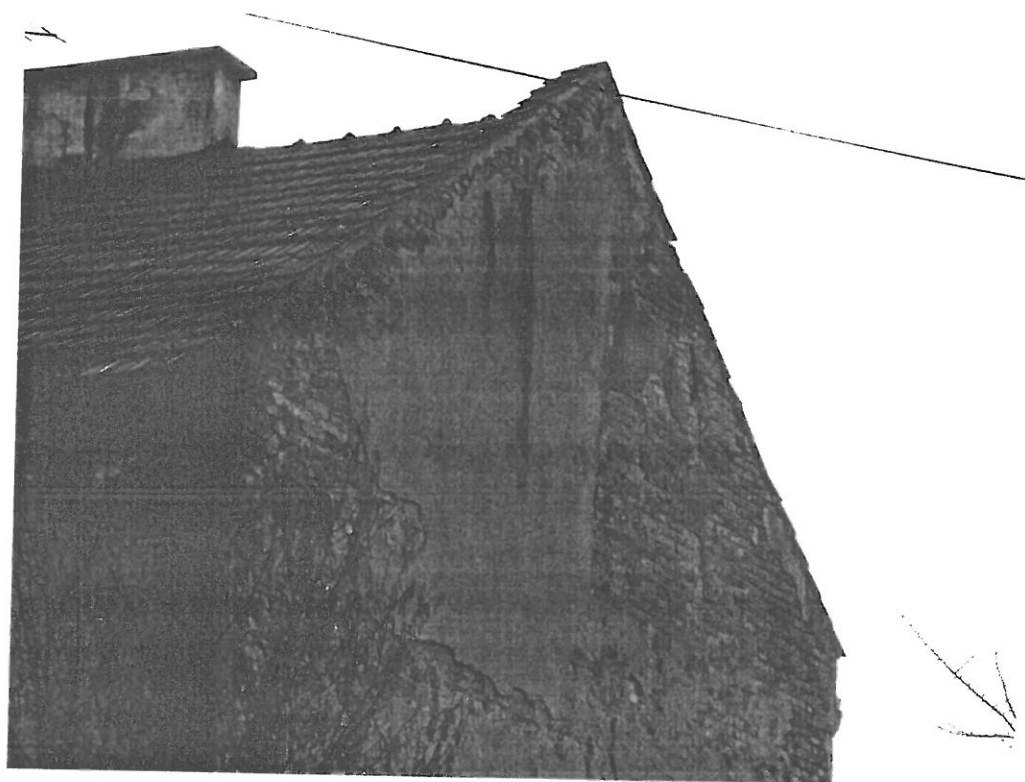
Ściana szczytowa od strony budynku garażowego, pozbawiona tynku prawie w 90%(fot. 2), w pozostałej części tynk skorodowany, widoczne ubytki objętości cegieł. Od strony ul. Cegielnianej i podwórka tynk jest zarysowany i popękany. Wewnątrz budynku w rejonie drzwi wejściowych zaobserwowano rysę o rozwarciu ok. 1-1,5mm (fot.3), powstała ona prawdopodobnie w skutek osłabienia połączenia stropu ze ścianą. Podczas oceny wizualnej nie zaobserwowano odchylenia ściany od pionu.

**Fot. 2. Ściana szczytowa budynku.  
Znaczne ubytki tynku, w pozostałej części tynk skorodowany.**

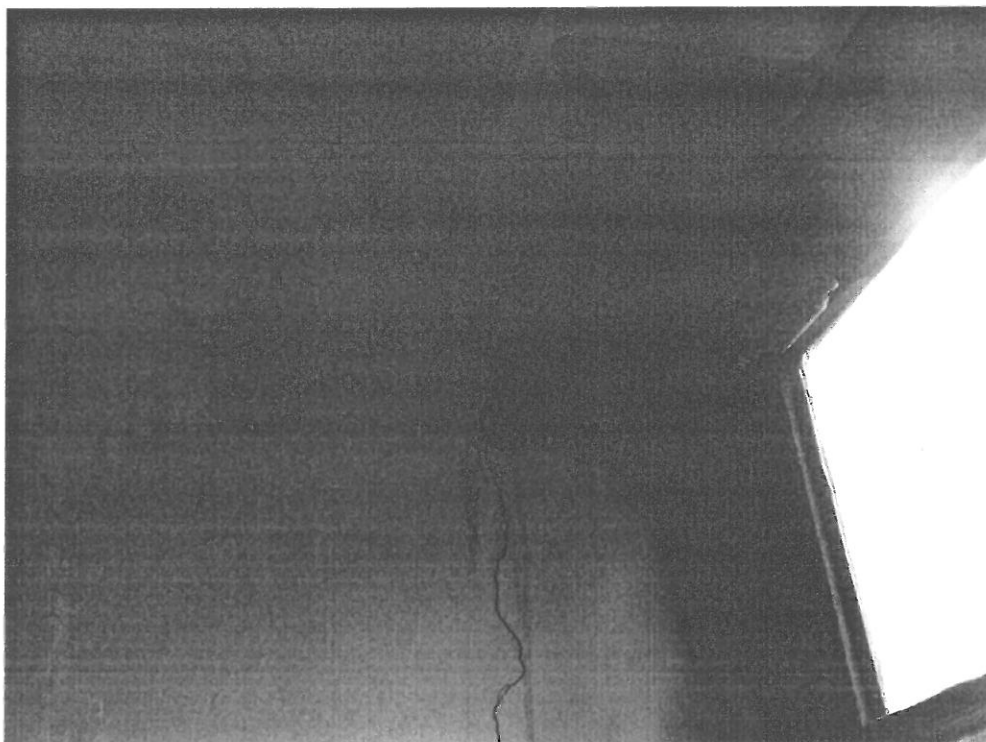
**Fot. 3. Widok z wnętrza budynku na ścianę zewnętrzną  
od ul. Cegielnianej.**

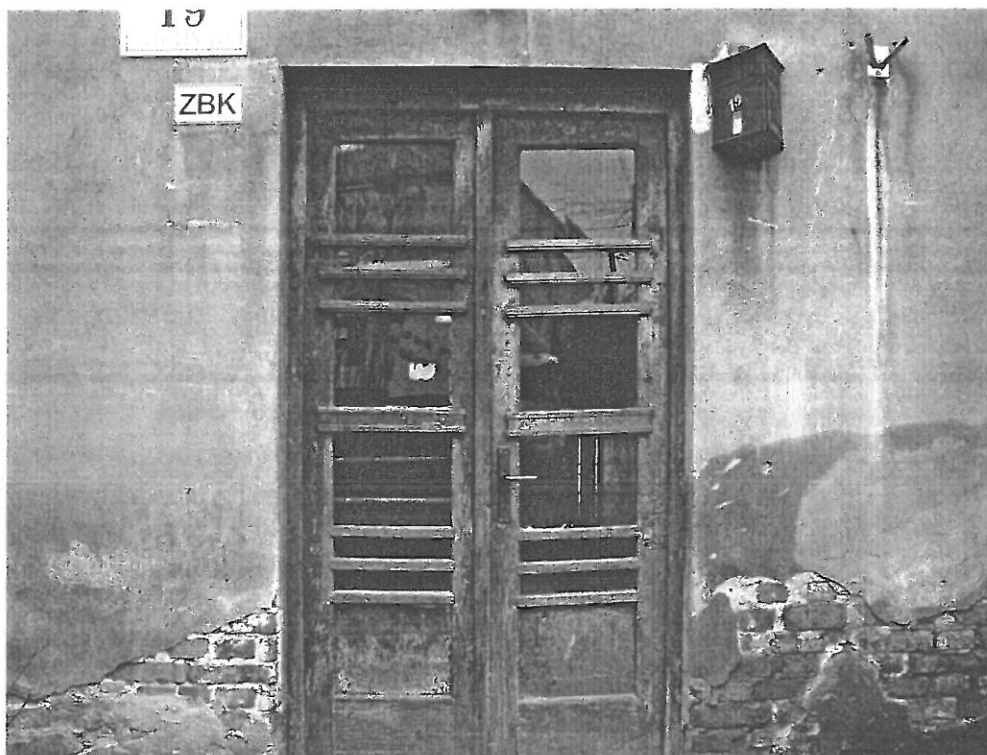
Podczas oględzin oraz badań stwierdzono powierzchniową i głęboką korozję cegły i zaprawy, w szczególności w rejonie drzwi frontowych (fot.4).

**Fot. 4. Elewacja frontowa budynku. Widok na drzwi wejściowe.**

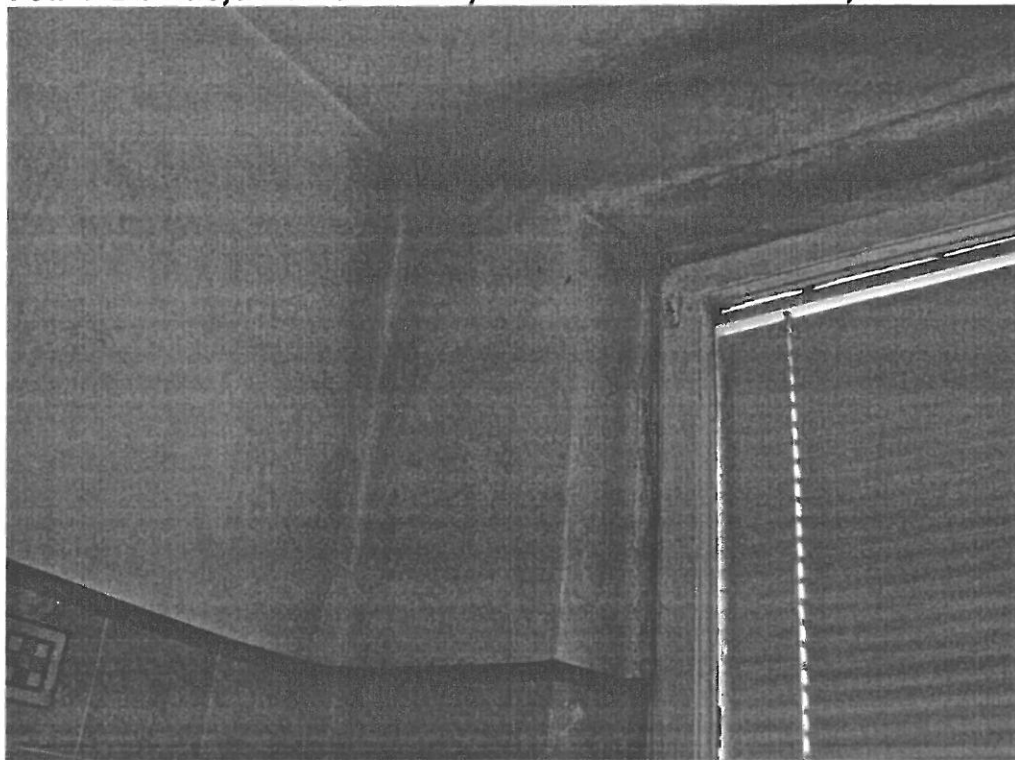
Wewnątrz lokali zaobserwowano zawilgocenia i przebarwienia tynku w części podsufitowej i podokiennej, zauważono ogniska grzyba – pleśniawki (fot.5,6).

Na ścianach szczególnie parteru zauważono ogniska grzyba pleśniawki. Zaatakowane miejsca to: naroża ścian, nadproża nad oknami.

Przyczyną powyższego jest:

-Brak wentylacji w pomieszczeniach

-Mostki termiczne w ścianach

**Fot. 5. Widok na ścianę zewnętrzną od wewnątrz.**

**Fot. 6. Widok ścianę w miejscu połączenia z podłogą.**

6. W całym budynku należy wykonać prace biologiczne, które miałyby na celu usunięcie grzyba pleśniawki.
7. Przebudować kominy z dostosowaniem do nowo adaptowanych pomieszczeń.

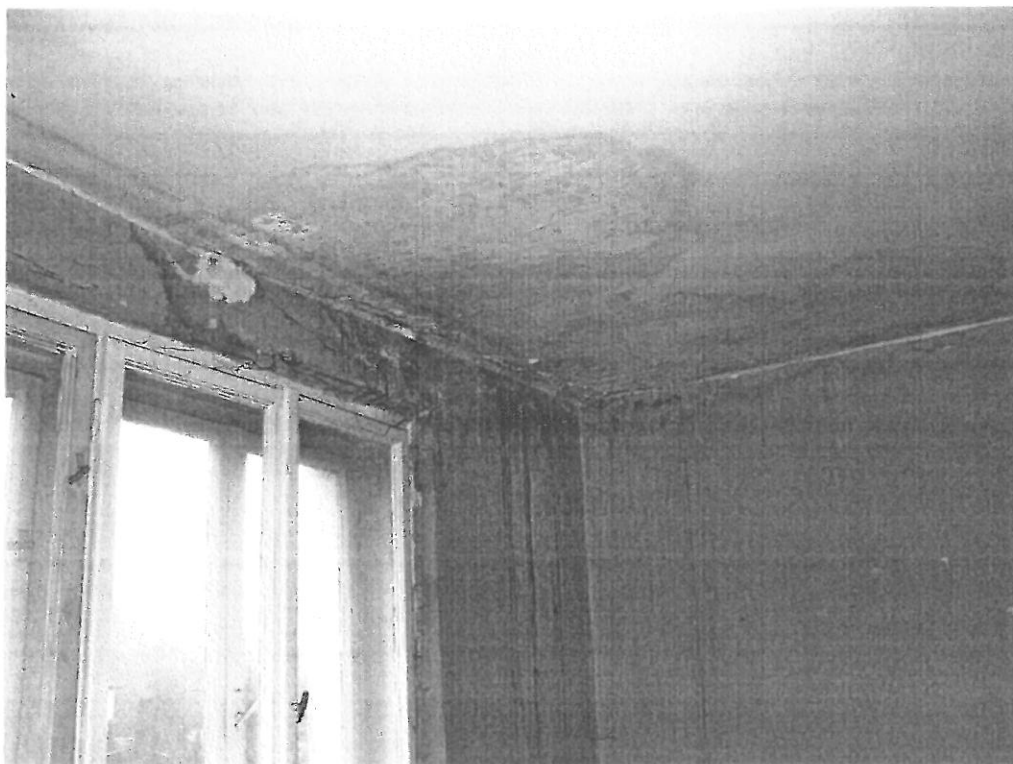
Fot. 7. Widok na sufit lokalu mieszkalnego piętra I.

W budynku wykonano stropy drewniane belkowe, stropy wykazywały dosyć małą sztywność. Podłoga w lokalach drewniana z desek ułożonych na legarach. Widoczne skorodowanie oraz zawilgocenie podłogi a w szczególności na styku podłogi z ścianą zewnętrzną. W lokalach mieszkalnych na piętrze zaobserwowano także znaczne zacieki na suficie, które powstały w wyniku wielokrotnego zalewania wodami opadowymi z powodu nieszczelności pokrycia dachu (fot.7).

3. Wymienić stolarkę okienną i drzwiową w całym budynku.
4. Wymienić stropy nad parterem i piętna na trwałe typu WPS oraz posadzki.
5. Wykonać zmiany struktury pomieszczeń lokali mieszkalnych pod kątem wydzielenia pomieszczeń sanitarnych.

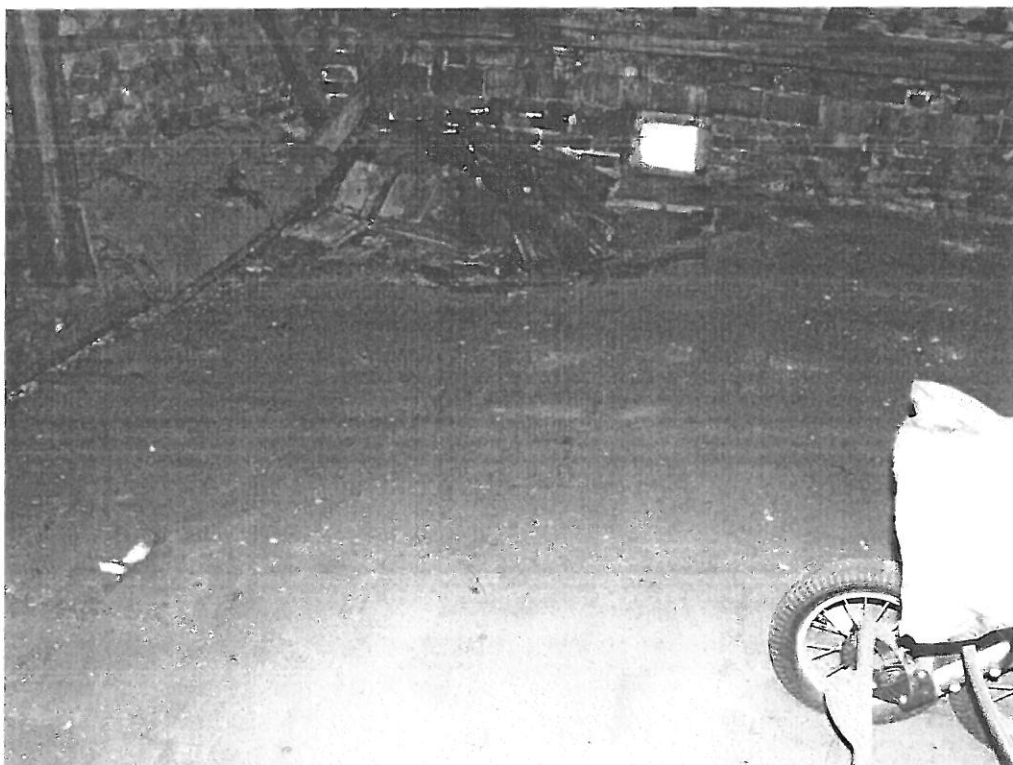
W przestrzeni strychu zaobserwowano składowiska dachówek ceramicznych oraz cegieł. W wyniku dodatkowego ciężaru jakim został obciążony strop nad piętrem widoczne jest znaczne ugięcie stropu w części pokazanej na rysunku poniżej. Ugięcie stropu sięga w granicach od 18 do 20 cm (fot.8).

Stwierdza się znaczne osłabienie materiału belek nośnych stropu i nieprzydatność do dalszego pełnienia funkcji konstrukcyjnych gdyż stwarza zagrożenie życia.

**Stan techniczny stropów ocenia się jako zły.**

Fot. 8. Widok na miejsce ugięcia się stropu nad piętrem I.

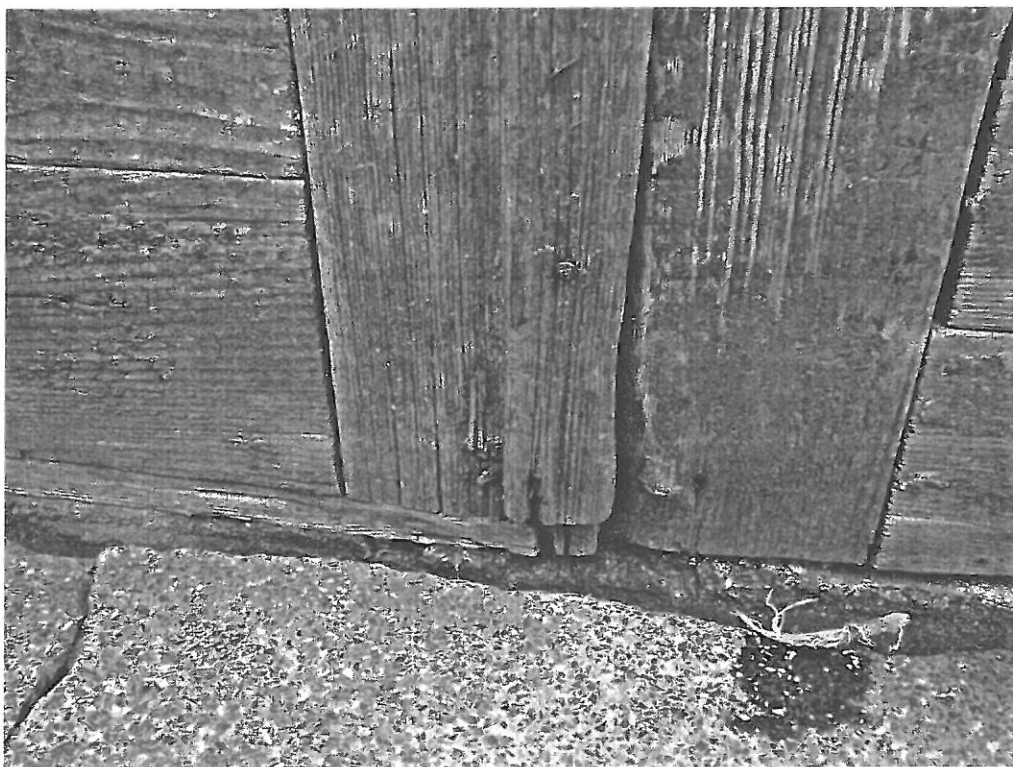
Okna i drzwi wykonane są z drewna, zaobserwowano zły stan stolarki okiennej i drzwiowej. Graniaki stolarki uszkodzone, korozja biotyczna w zaawansowanym stanie. Geometria ram okiennych uległa deformacji do tego stopnia że zauważono problemy z prawidłowym i szczelnym zamykaniem okien (foto. nr 9,10). Ubytki powłok malarskich są znaczne a w niektórych ramach i ościeżnicach jest ich brak.

Fot. 9. Widok na stolarkę- główne drzwi wejściowe do budynku.

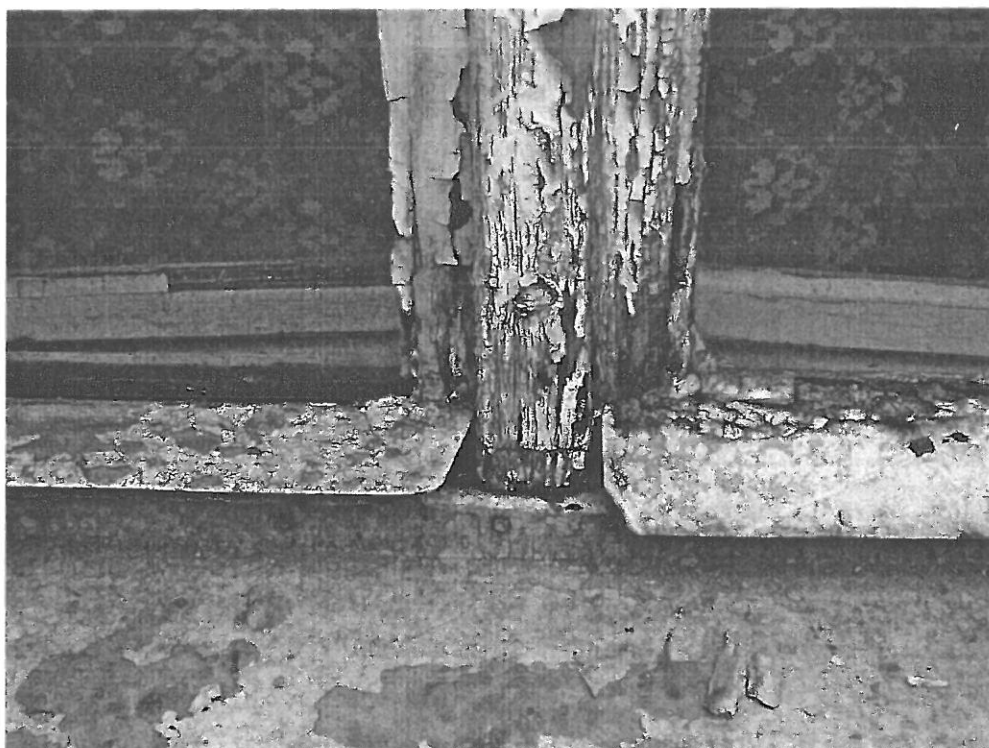
Fot. 10. Widok na stolarkę- korozja biologiczna ramy okiennej.

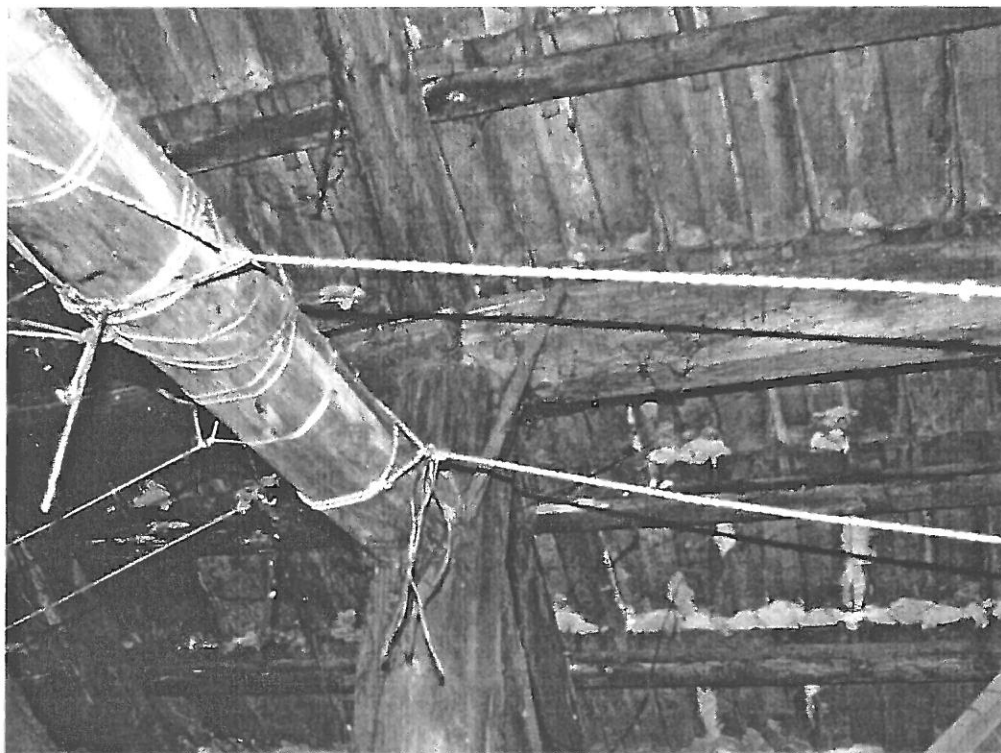
Budynek jest przykryty dachem drewnianym dwuspadowym o ustroju, nośnym dwuwieszakowym. Pokrycie dachu stanowi dachówka zakładkowa ceramiczna na ażurowym deskowaniu. Pokrycie dachu jest nieszczelne, o czym świadczą liczne zacieki na ścianach lokali znajdujących się pod spodem. Zaobserwowano ślady uszczelniania pokrycia zaprawą cementowo – wapienną z dodatkiem kleju. W czasie oględzin zauważono uszkodzenia graniaków. Stan ten zaistniał w wyniku zalania graniakach wodą opadową, plusową temperaturą, braku przewiewu, ciemności i sprawił dogodne warunki rozwoju grzybni. Wynikiem zagrzybienia jest destrukcja chemiczna drewna. Drewno w miejscach porażenia przybiera barwę żółtą a następnie brunatną i wówczas pojawiają się poprzeczne spękania przyrmatyczne (fot. 11).

**Stwierdza się że stan techniczny pokrycia i konstrukcji jest zły.**

Fot. 11. Widok więźbę dachową – widoczne miejsca uszczelniania pokrycia dachu zaprawą cementowo – wapienną z dodatkiem kleju .

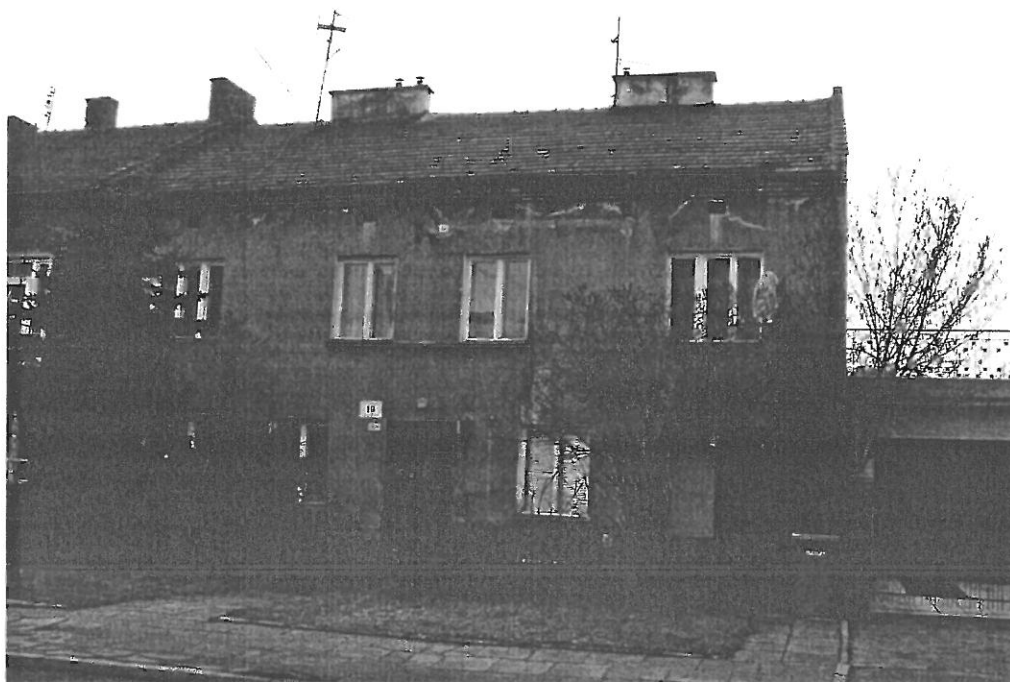
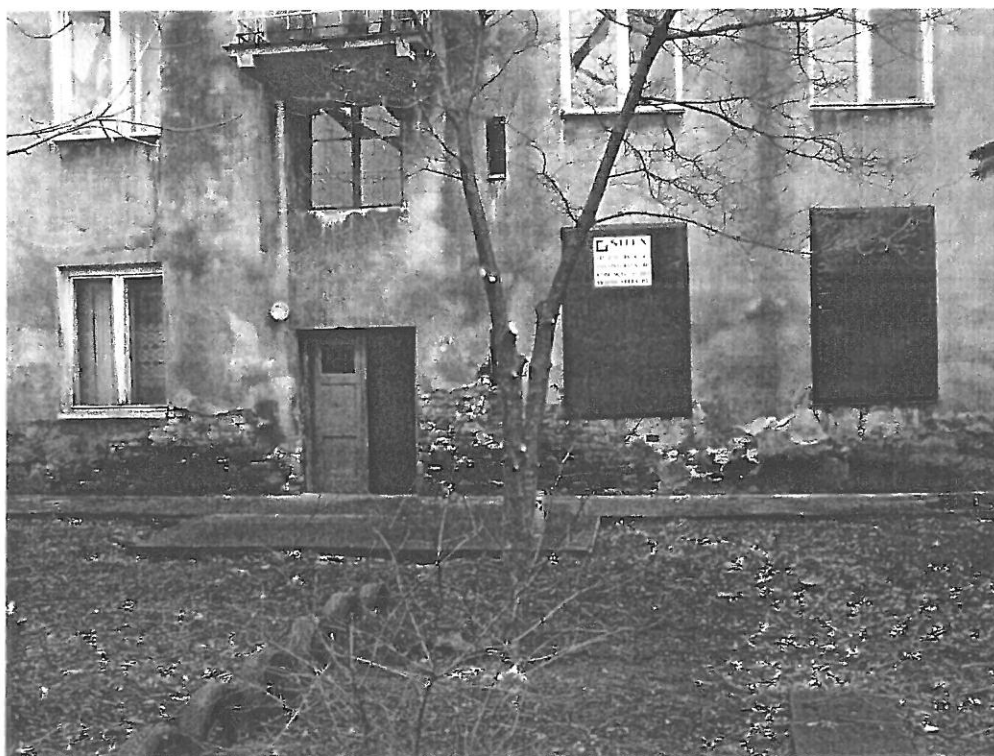
Brak prawidłowo wykonanej opaski wokół budynku. Istniejąca opaska jest zniszczona i nie posiada spadku. Wzdłuż elewacji na wysokość ok. 60 cm można zaobserwować naloty glonów oraz zielone obszary mchów. Podczas oględzin, można było zaobserwować skorodowane, zarysowane a nawet znaczne ubytki tynku. Obróbki blacharskie, rynny są skorodowane i zniszczone, co przyczynia się do powstawania zacieków na wewnętrznej jak i zewnętrznej elewacji budynku (fot. 12,13).

**Stan techniczny elewacji ocenia się jako zły.**

Fot. 12. Elewacja frontowa od strony ulicy Cegielnianej.

Fot. 13. Elewacja tylna od strony podwórka.

10. Wykonać opaskę betonową wzdłuż budynku, z odpowiednim spadkiem.

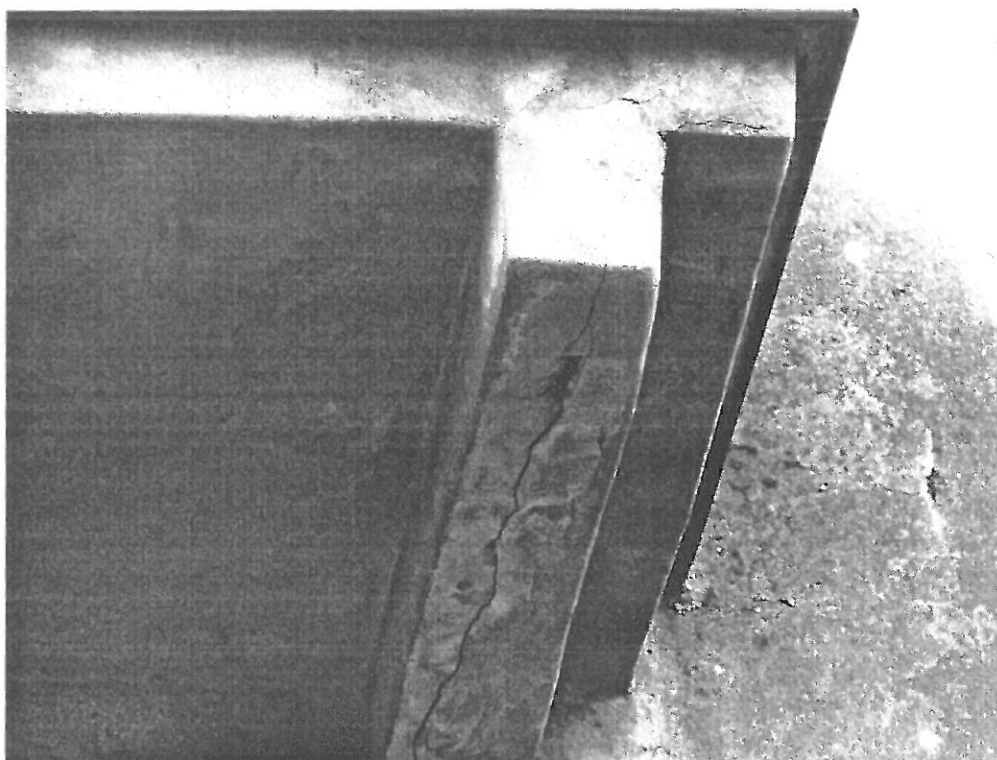
Wejście na poziom balkonu możliwe jest ze spocznika klatki schodowej budynku. Płyta balkonu żelbetowa, zbrojenie nośne belki, w wyniku korozji betonu zostało odłonięte (foto. nr 14). Bariera ochronna balkonu skorodowana.

**Stan techniczny balkonu jest zły.**

Fot. 14. Widok na belkę balkonu – odsłonięte pręty zbrojenia.

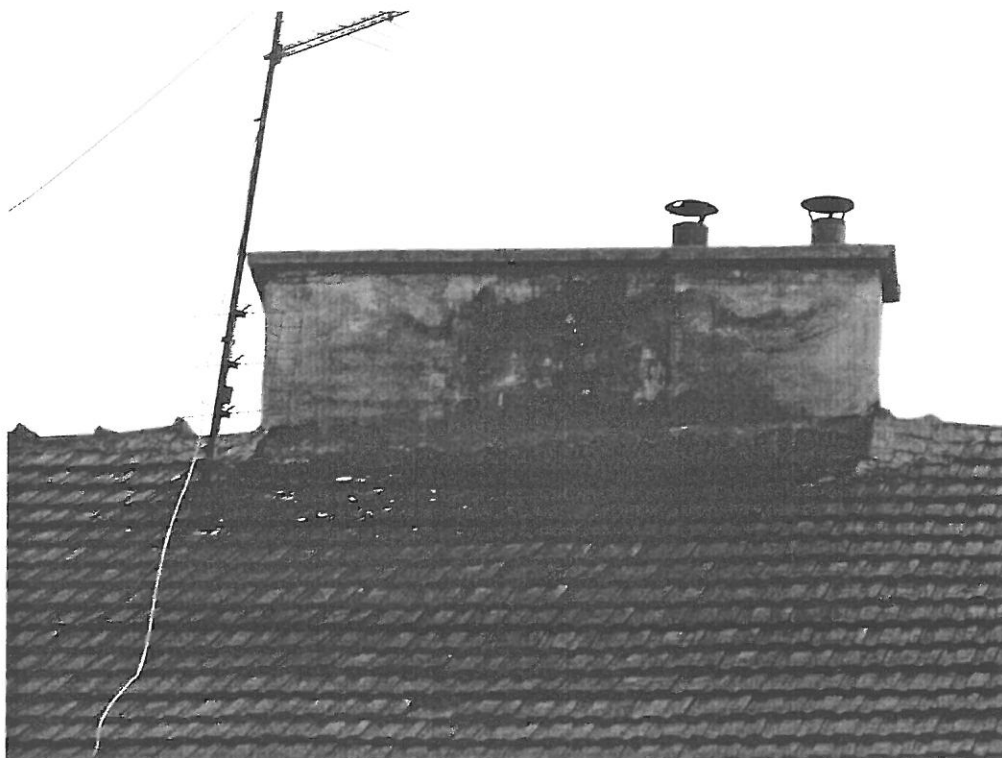
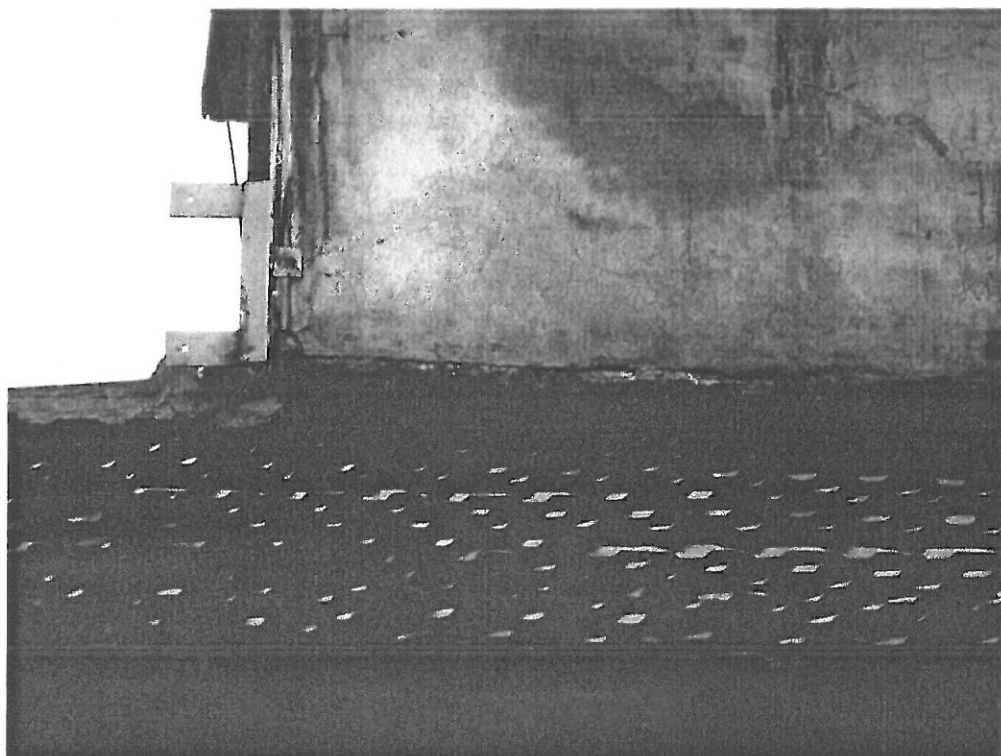
W czasie oględzin dachu zauważono uszkodzenie kominów. Uszkodzenia polegają na zarysowaniu kominów i tynków. Brak prawidłowych obróbek blacharskich powoduje powstawanie zacieków na kominie (fot.15,16)

**Stan techniczny kominów ocenia się jako zły.**

Fot. 15. Widok na komin – brak prawidłowych obróbek blacharskich.

Fot. 16. Widok na komin – brak prawidłowych obróbek blacharskich.
