## Karta dokumentacyjna osuwiska wraz z opinią

1. Numer ewidencyjny:

| 1. Miejscowość:<br>Kraków, ul. Żyzna | 2. Gmina:<br>Kraków- Podgórze | 3. Powiat:<br>Kraków | 4. Województwo:<br>małopolskie |

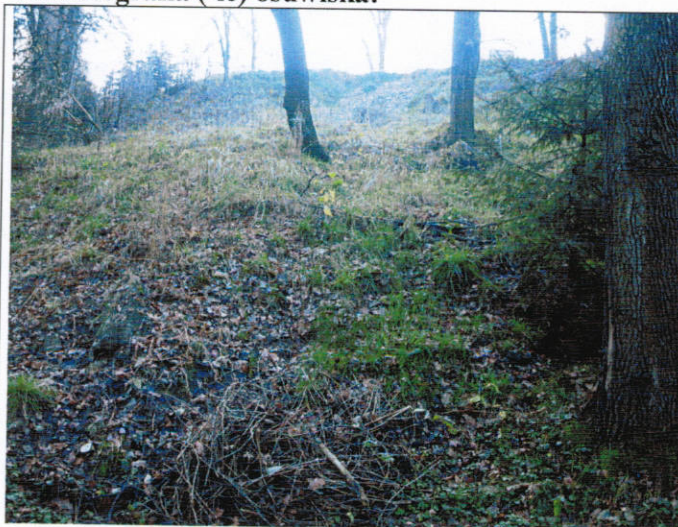
Osuwisko „a” – skarpa główna

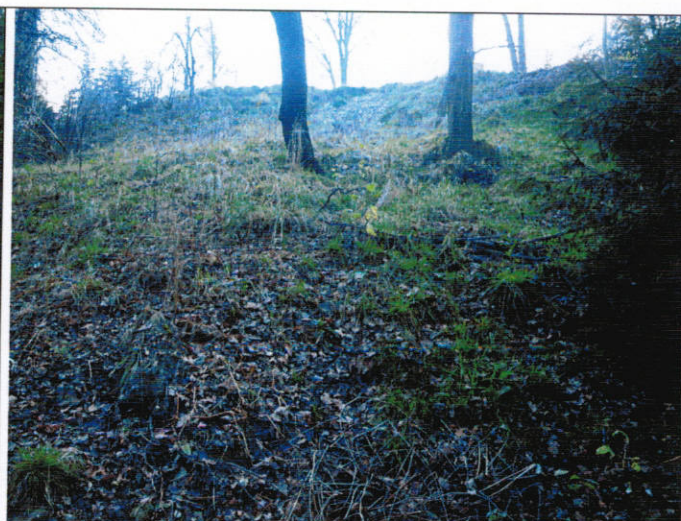
Koluwia na terenie osuwiska „a” i jego czoło

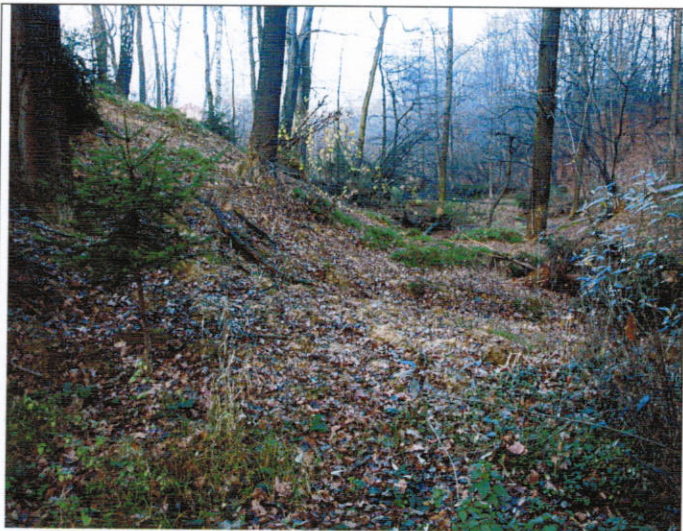
Czoło osuwiska

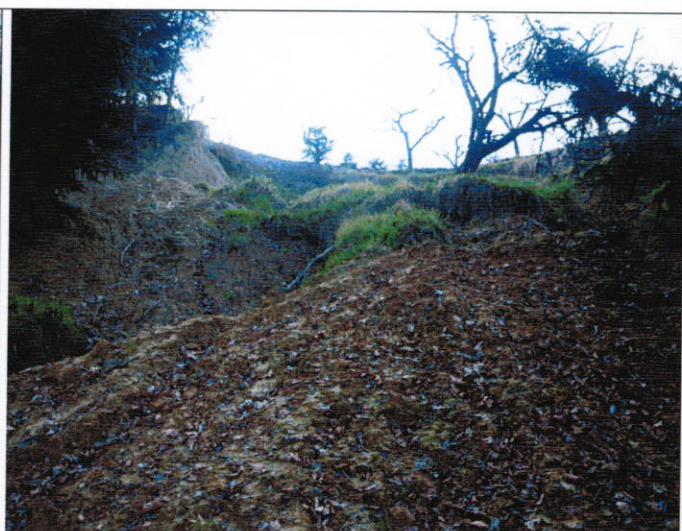
Osuwisko „b”

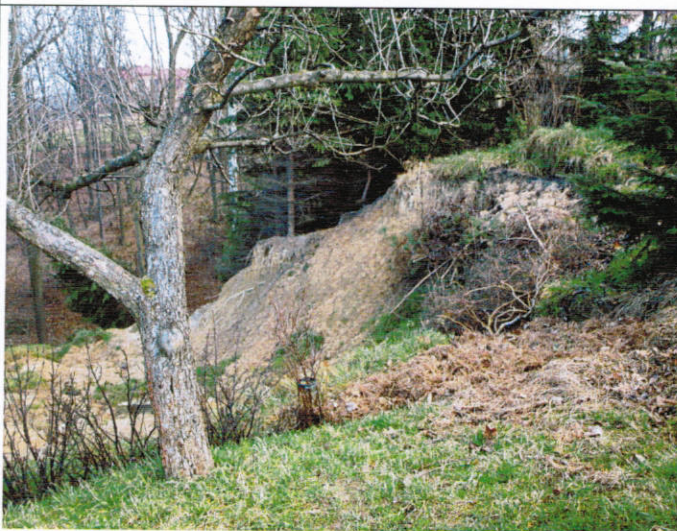
Skarpa główna osuwiska „b”

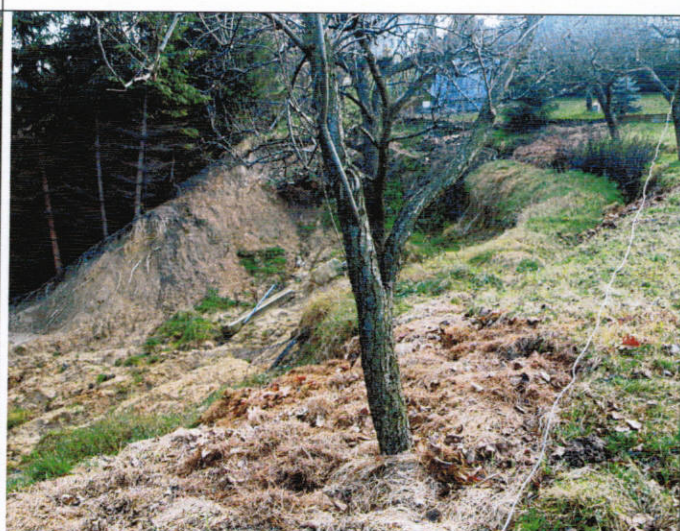
Górna część osuwiska „b”

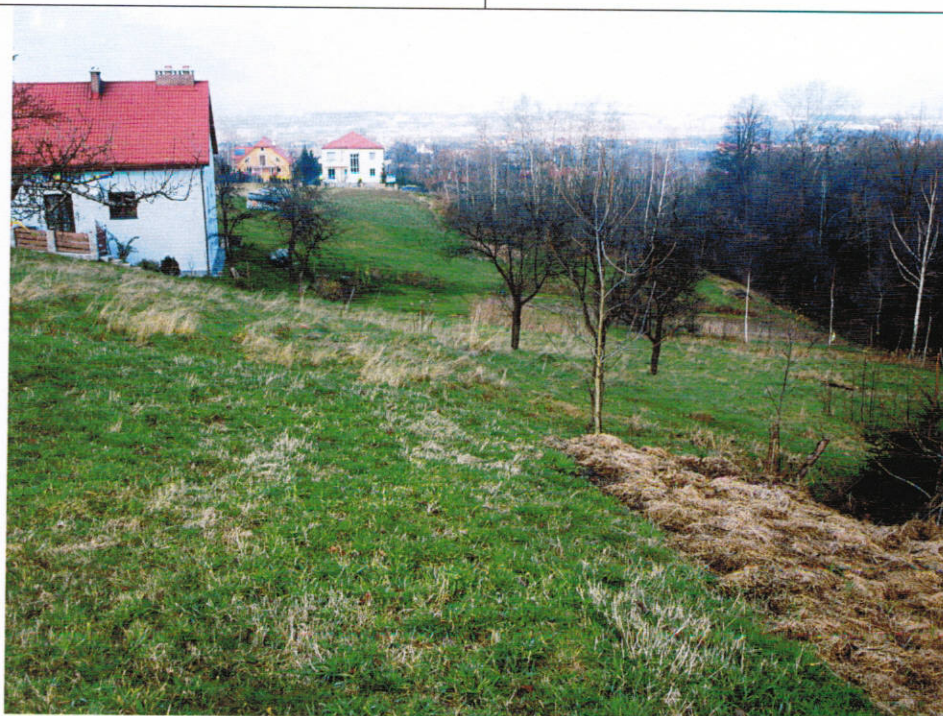
Nieczynne osuwisko „c”
