Karta dokumentacyjna osuwiska wraz z opinią

1. Miejscowość: Kraków, ul Gościnną nr 15 i nr 17	2. Gmina: Kraków- Podgórze	3. Powiat: Kraków m n. p. p.	4. Województwo: małopolskie
5. Mapa topograficzna 1 : 10 000 (<i>godło, nazwa</i>): M-34-76-B-b-2, Wróblowice	6. Arkusz SMGP 1:50 000: Myślenice (996)	7. Współrzędne geograficzne: 19°56'26,8"E 49°58'32,1"N	
8. Kraina geograficzna: Wysoczyzna Krakowska	9. Jednostka tektoniczna: zapadlisko przedkarpackie, jednostka zgłębicka (wielicka)	10. Zlewnia: Wilga	11. Inne dane lokalizacyjne Swoszowice, przysiółek Ukraina

Państwowy Instytut Geologiczny -
Państwowy Instytut Badawczy
Oddział Karpacki

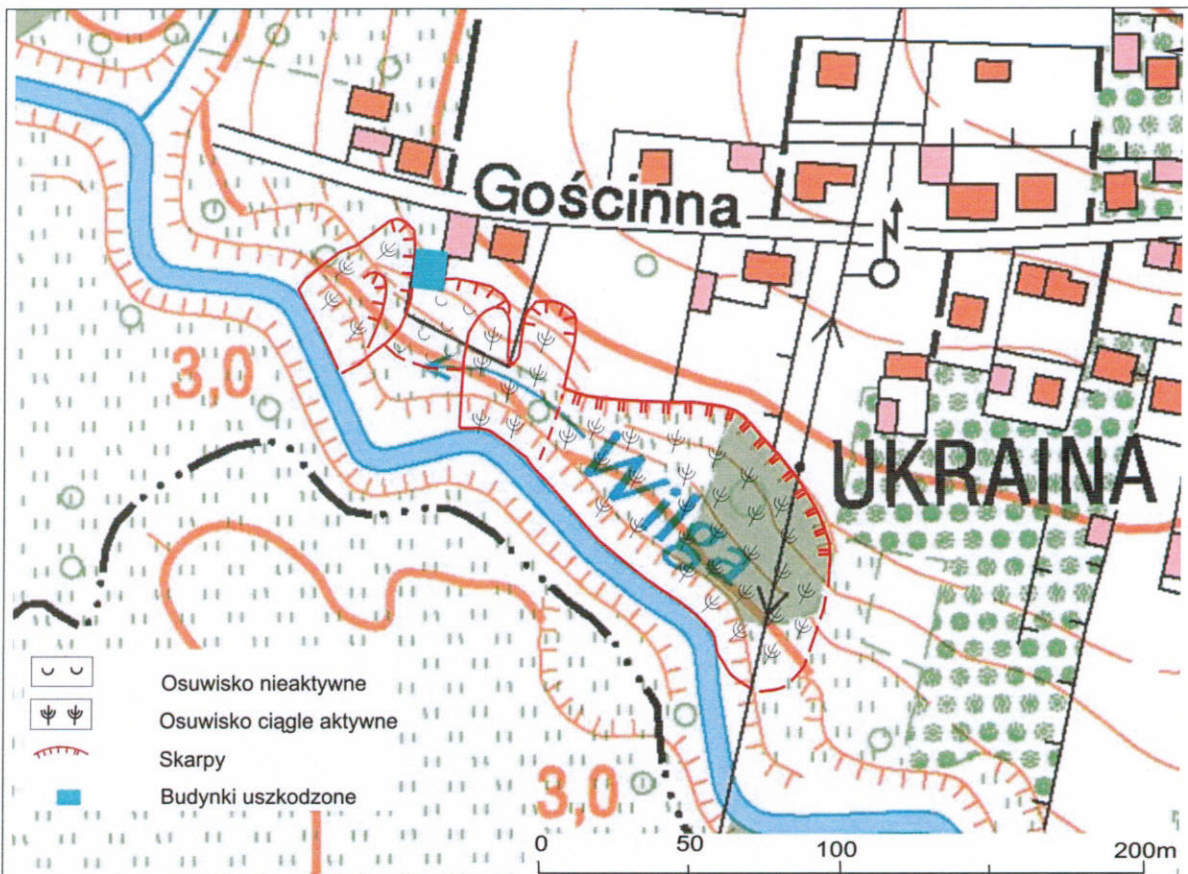
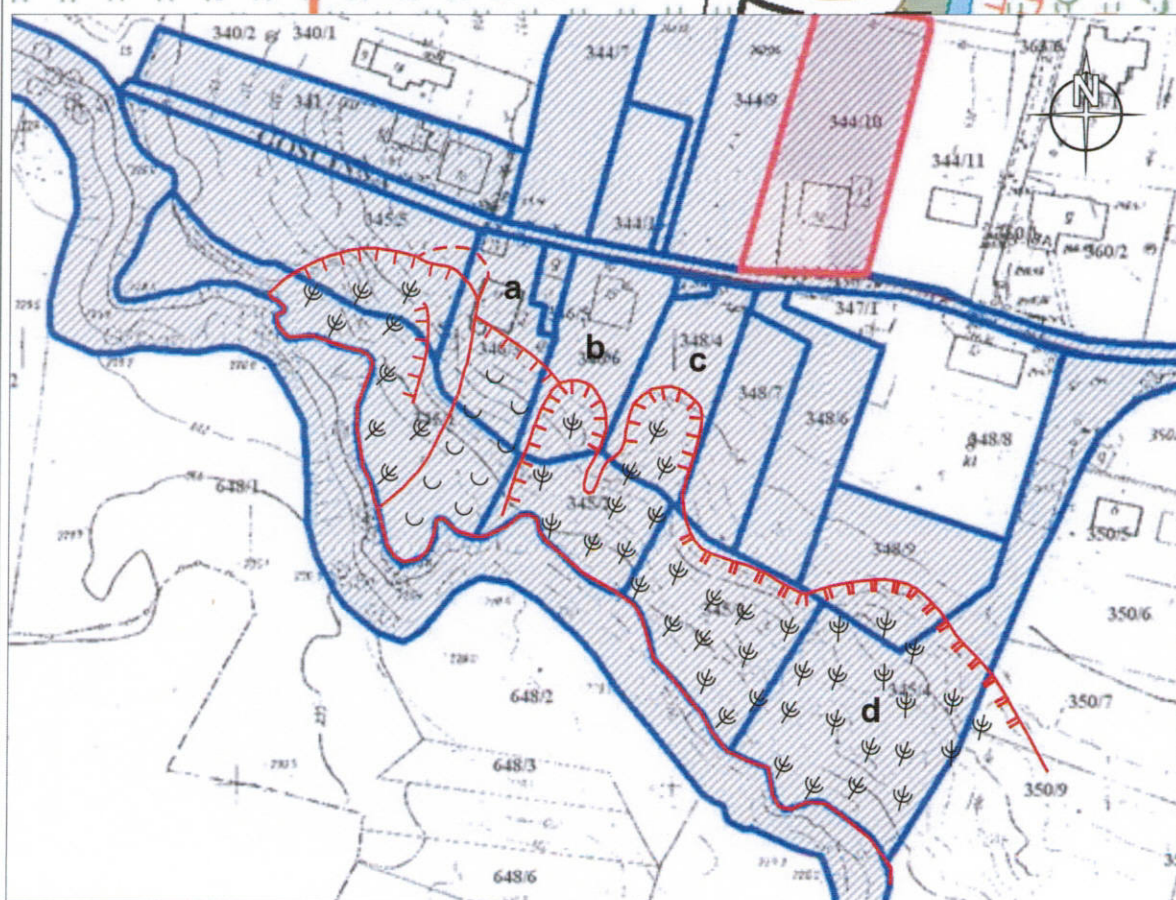
14. Szkic (mapa) osuwiska:

Osuwiska poniżej ul. Gościnniej na szkicu z działkami

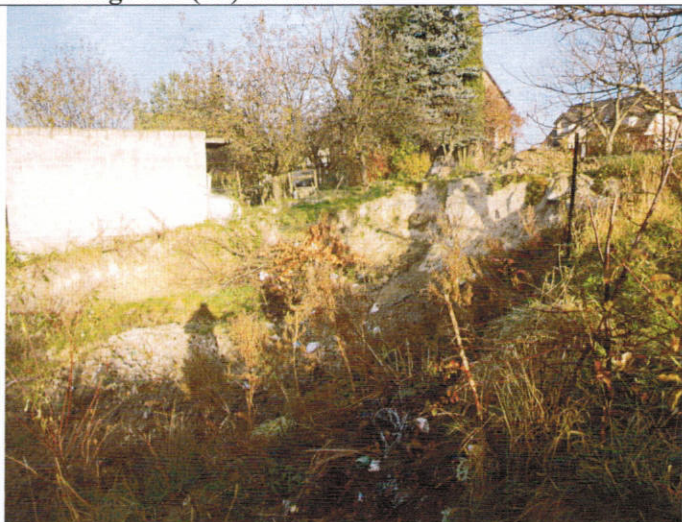
Skarpa główna osuwiska na dz. nr 348/4

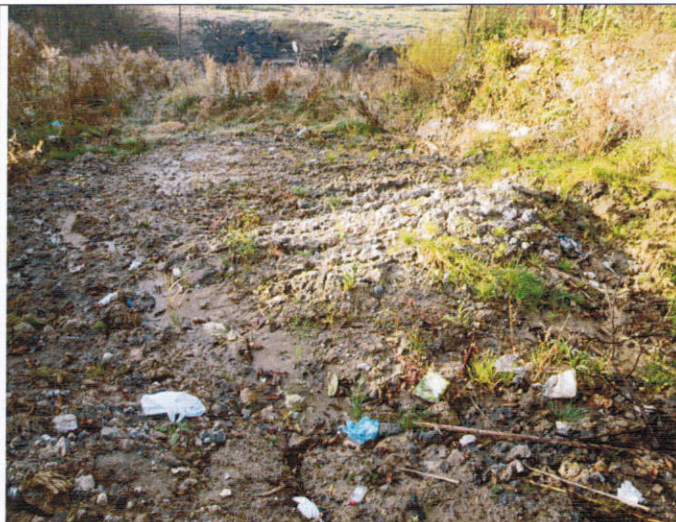
Koluwia poniżej skarpy głównej

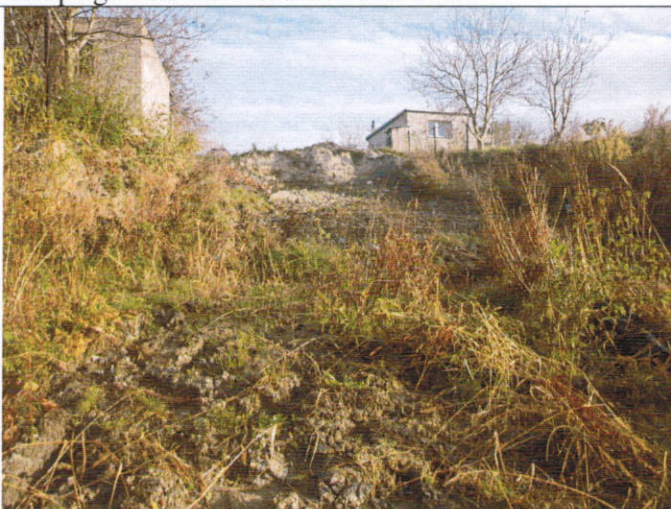
Widok na osuwisko „” od dołu

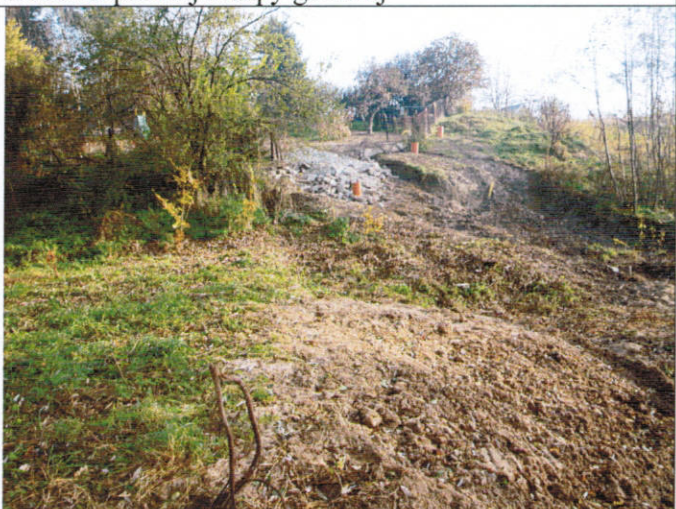
Odwodnienie na osuwisku 346/6 i dz. 345/1

Wykonano opinie geologiczne. Dla budynku 17 podjęto próbą zabezpieczenia poprzez wzmocnienie fundamentów i wykonanie palowania do 6 m. Przed budynkiem nr 15 wykonano odwodnienie na działce schodzącej do Wilgi.

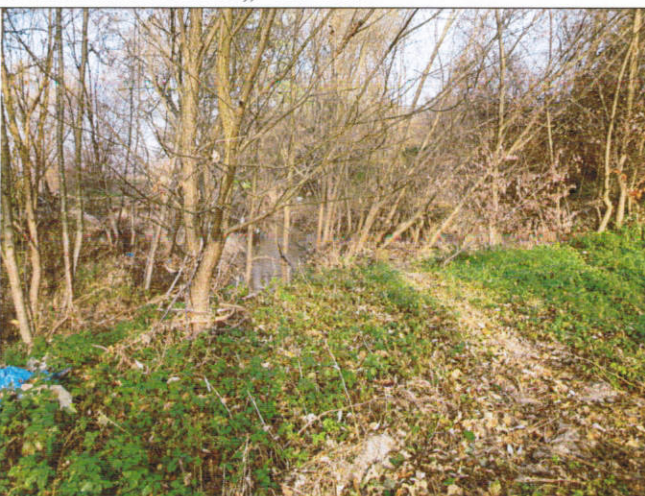
Czoło osuwiska schodzące do koryta Wilgi na dz. 345/5 (widok z góry)

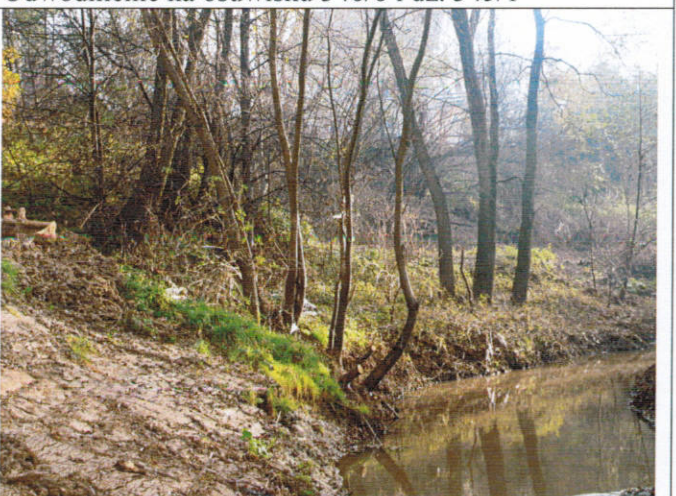
Czoło osuwiska schodzące do koryta Wilgi (widok z boku)

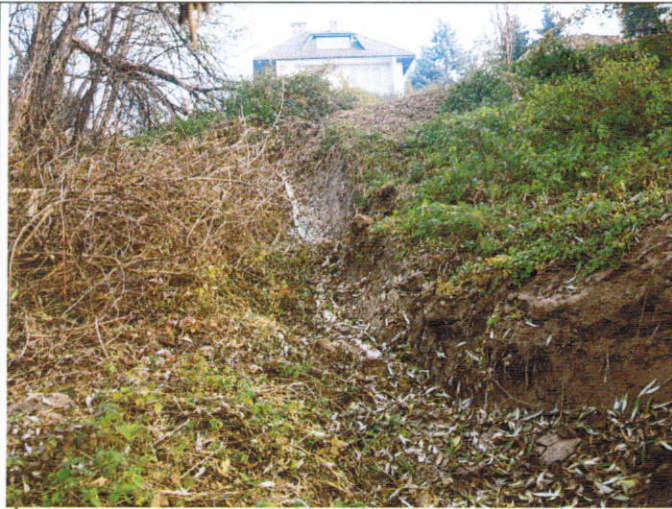
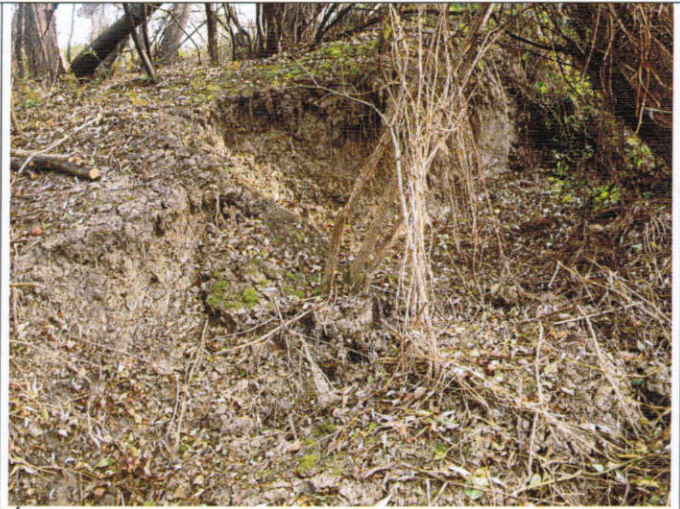
Swieża skarpa na terenie osuwiska „a”

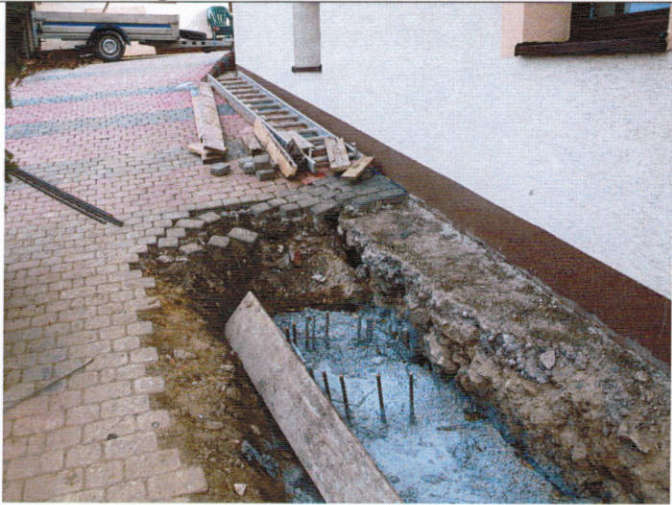
1. Uprawy: zniekształcenia w postaci progów i obniżeń na terenach ogródków przydomowych	6. Uprawy: możliwe dalsze zniekształcenia powierzchni na terenach działek przydomowych
2. Zabudowa: uszkodzony budynek przy ul. Gościnniej 17	7. Zabudowa: zagrożona działka przy ul Gościnniej 15
3. Infrastruktura komunikacyjna: brak	8. Infrastruktura komunikacyjna: może być zagrożony fragment drogi poniżej budynku Gościnnia 17
4. Linie przesyłowe: nie	9. Linie przesyłowe: nie
5. Inne: stwierdzono uszkodzone ogrodzenie na działce 346/6	10. Inne:
11. Ocena możliwości wystąpienia dalszych ruchów osuwiskowych: Osuwisko czynne , o różnej intensywności ruchów w poszczególnych częściach osuwiska i tendencji do rozwoju. Podobnie jak i miejsca ich występowania. Aktywność jego może się zmieniać w zależności od warunków atmosferycznych oraz zawodnienia gruntów

Speknięcia i szczeliny wzdłuż budynku nr 17

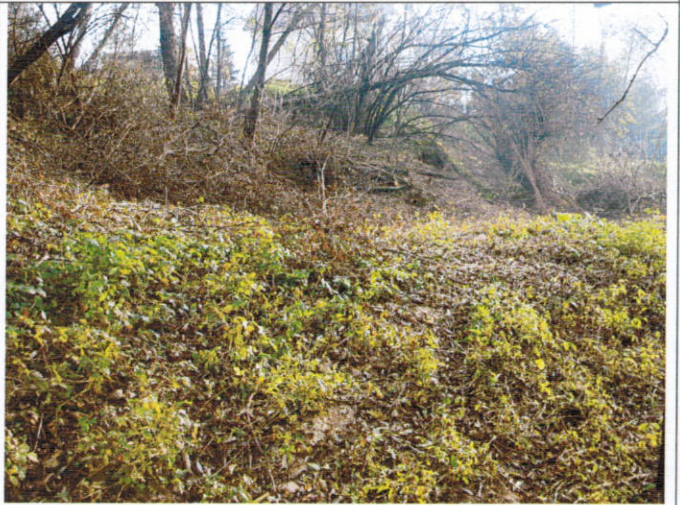
Skarpy wtórne w obrębie osuwiska „a”
