## Karta dokumentacyjna osuwiska wraz z opinią

1. Miejscowość: Kraków, ul Kuryłowicza 51A	2. Gmina: Kraków- Podgórze	3. Powiat: Kraków	4. Województwo: małopolskie
5. Mapa topograficzna 1 : 10 000 ( <i>godło, nazwa</i> ): M-34-76-B-b-2, Wróblowice		6. Arkusz SMGP 1:50 000: Myślenice (996)	7. Współrzędne geograficzne: 19 <sup>o</sup> 58'24,8"E 49 <sup>o</sup> 59'13,4"N
8. Kraina geograficzna: Wysoczyzna Krakowska	9. Jednostka tektoniczna: zapadlisko przedkarpackie, jednostka zgłębicka ( wielicka)	10. Zlewnia: Malinówka (lewoboczny dopływ bez nazwy płynący przez Barycz)	11. Inne dane lokalizacyjne Rajsko, na E od Fortun Rajsko

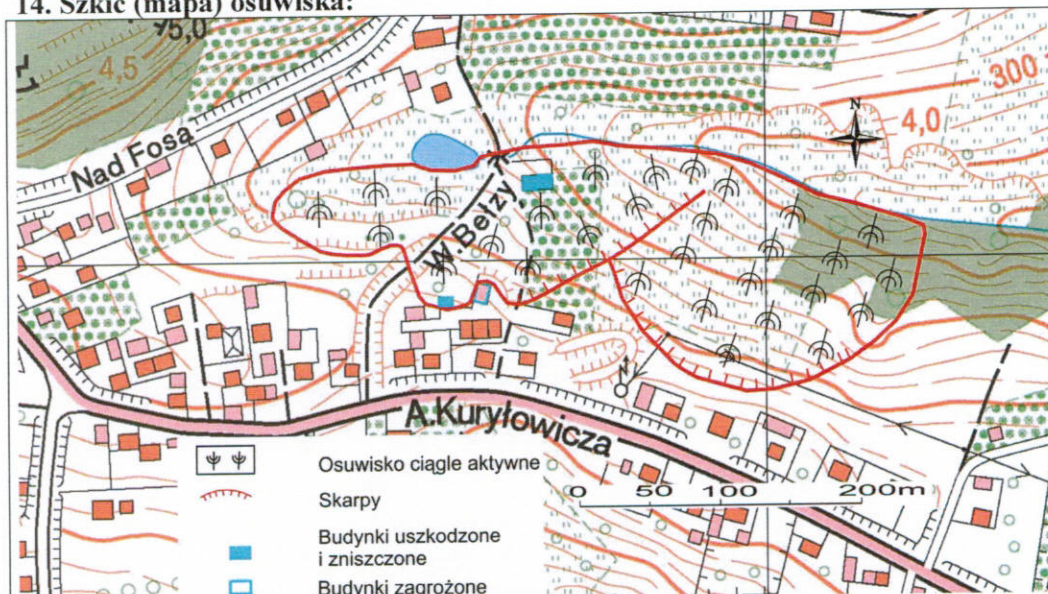
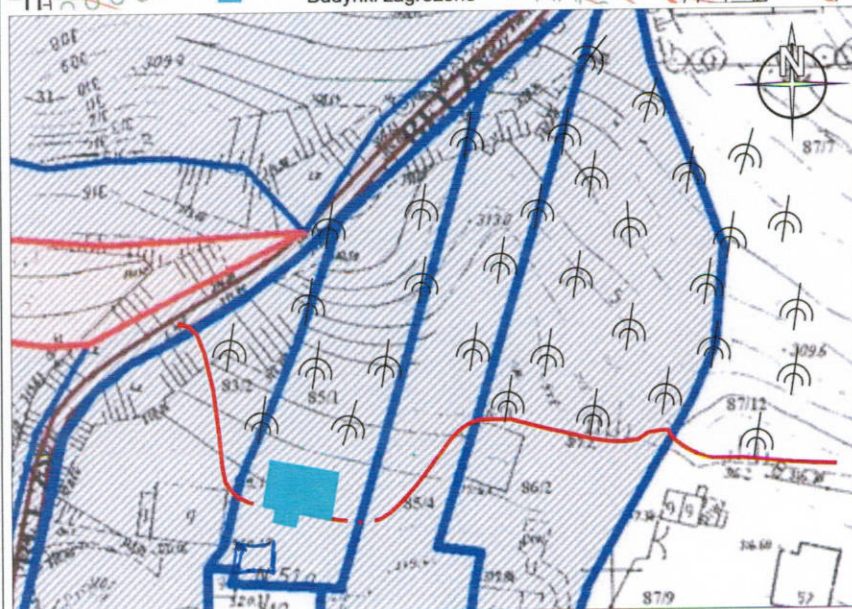
Szkic osuwiska z zniszczony budynkiem przy ul. Kuryłowicza 51A

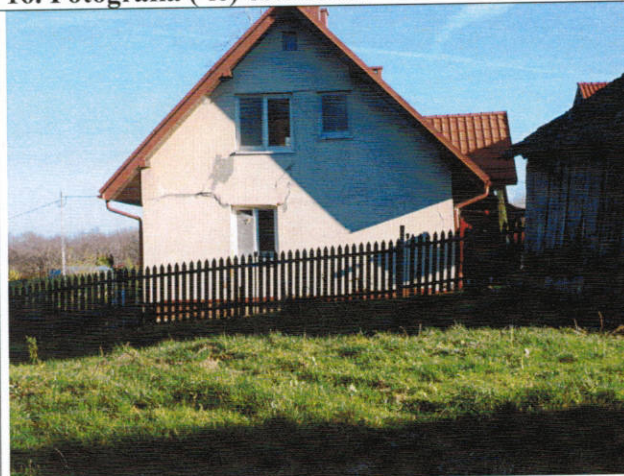
Uszkodzony budynek mieszkalny (widok z boku)

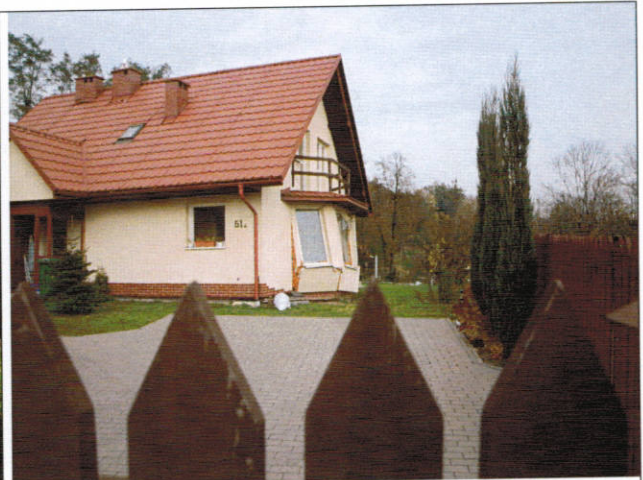
Uszkodzony budynek od frontu

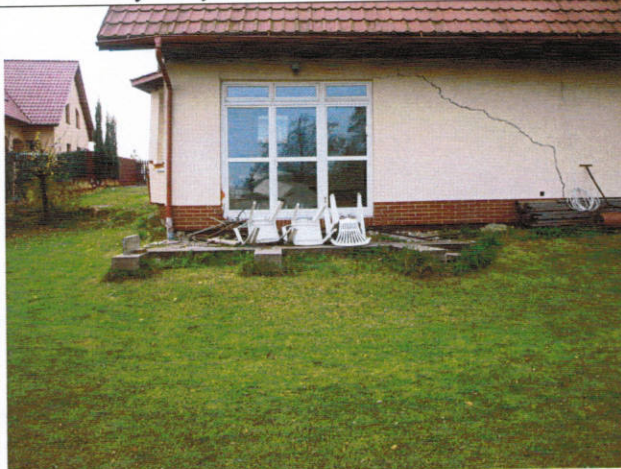
Budynek ze skarpą

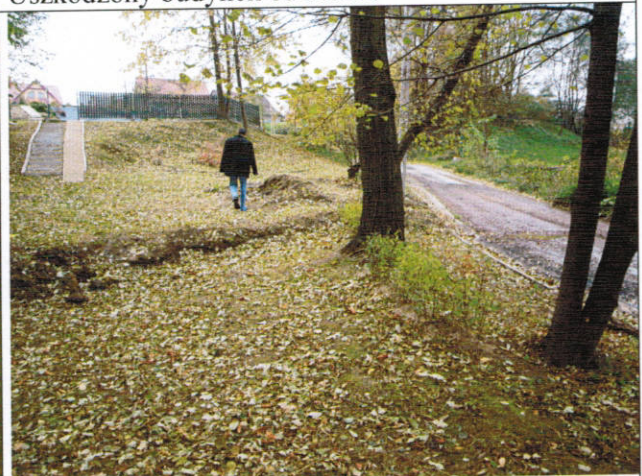
skarpa z nasunięcia

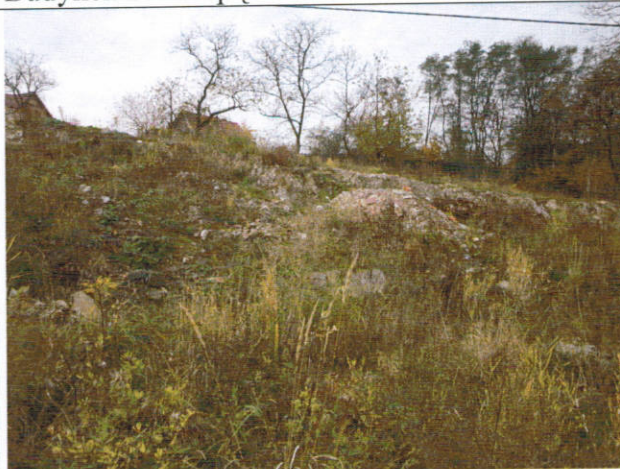
Koluwia osuwiskowe

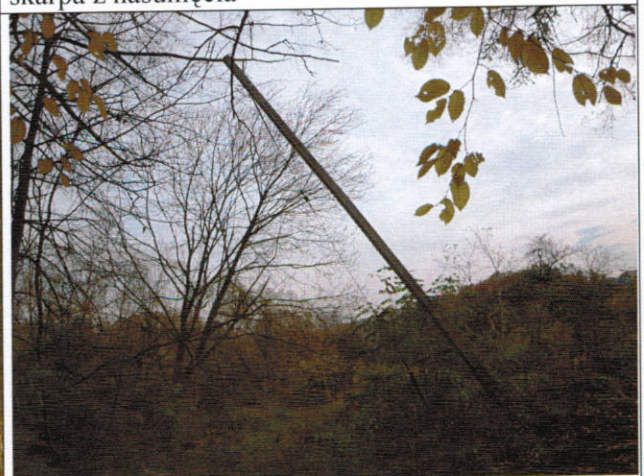
Widok na dolną część osuwiska z uszkodzonym słupem telefonicznym

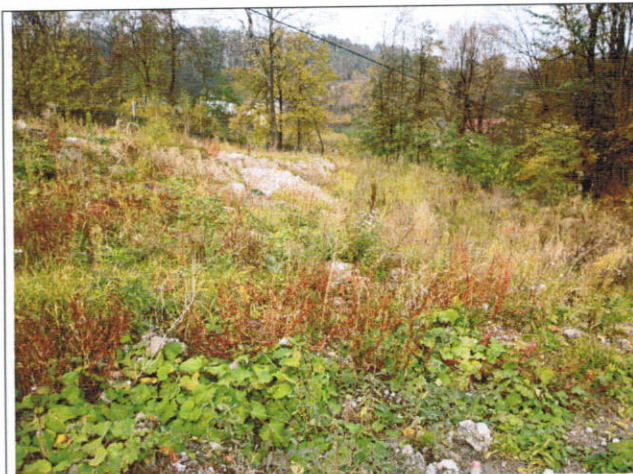
Dolna część osuwiska ze skarpy wtórna

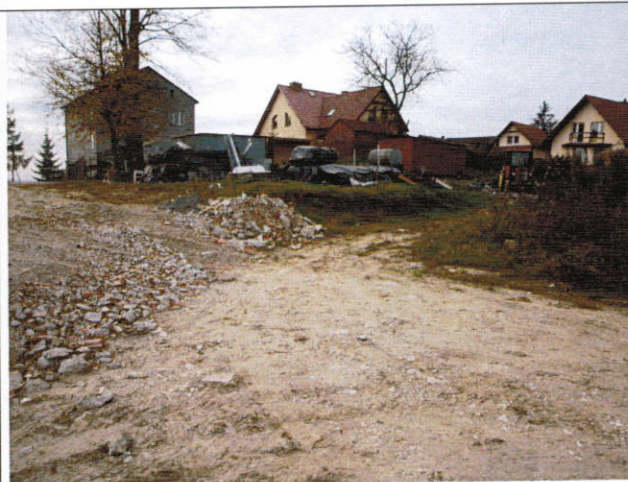
Skarpa główna osuwiska

Osuwisko czynne od skarpy głównej po czoło osuwiska. Brak możliwości stabilizacji całości jak i fragmentów osuwiska, zarówno ze względu na głębokość przebiegu powierzchni poślizgu jak i **współcześnie zachodzące procesy osuwiskowe. Ponadto stabilizacja nie jest uzasadniona ekonomicznie.** Obecnie zarówno grunty jak i masy skalne na terenie osuwiska są niestabilne i wystarczy impuls, aby miały miejsce kolejne ruchy osuwiskowe, co będzie zagrożeniem dla całej infrastruktury oraz budynków znajdujących się w pobliżu osuwiska. Zniszczone budynki nie nadają się do remontu, mieszkańcy powinni zostać przesiedleni. W przypadku wystąpienia spękań na kolejnych budynkach na terenie osuwiska, konieczne będą dalsze przesiedlenia. **W planach zagospodarowania przestrzennego obszar osuwiska w całości wraz ze strefą buforową powinien być bezwzględnie wyłączony z dalszej zabudowy.** Linie energetyczne, gazowe i wodociągowe powinno się przenieść poza obszar osuwiska.
