## Karta dokumentacyjna osuwiska wraz z opinią zmieniona

Numer roboczy osuwiska:

1. Miejscowość: Kraków, ul Żyzna	2. Gmina: Kraków- Podgórze	3. Powiat: Kraków	4. Województwo: małopolskie
5. Mapa topograficzna 1 : 10 000 (godło, nazwa): M-34-76-B-b-1, Kraków-Opatkowice	6. Arkusz SMGP 1:50 000: Myślenice (996)	7. Współrzędne geograficzne: 19°52'46,3"E 49°58'21,5"N	
8. Kraina geograficzna: Wysoczyzna Krakowska	9. Jednostka tektoniczna: zapadlisko przedkarpackie, jednostka zglębicka (wielicka)	10. Zlewnia: Wilga (lewoboczny dopływ bez nazwy)	11. Inne dane lokalizacyjne Kraków – Sidzina – Olszyny, ul Żyzna

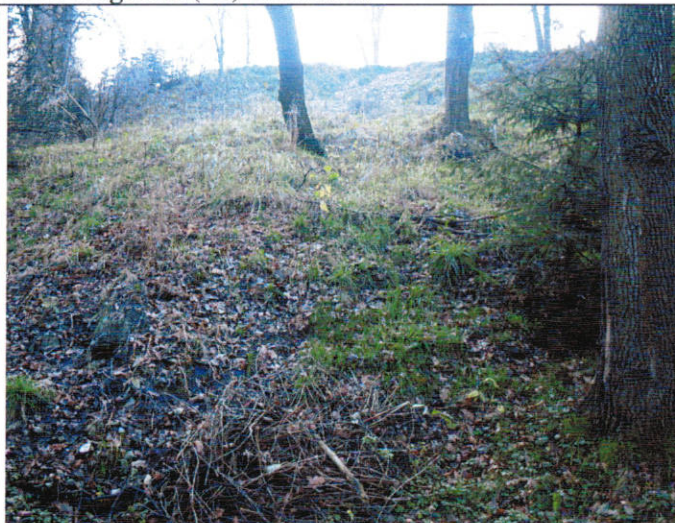
Osuwisko „a” – skarpa główna

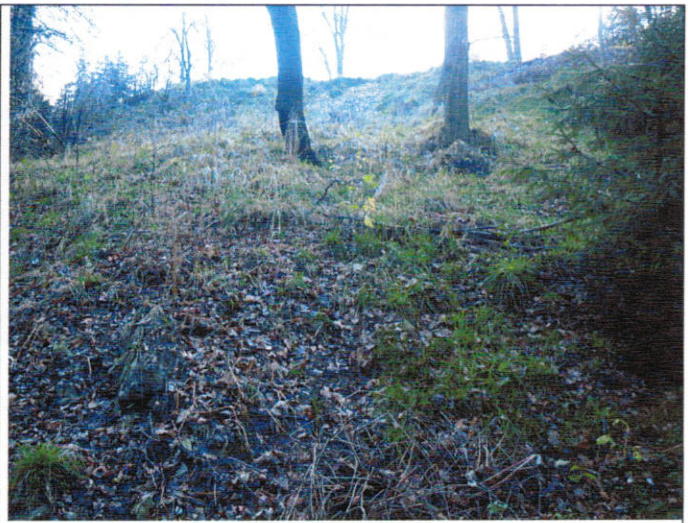
Koluwia na terenie osuwiska „a” i jego czoło

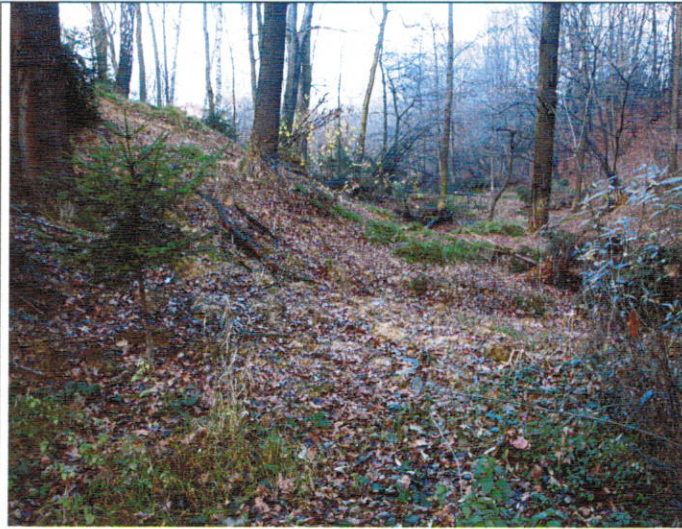
Czoło osuwiska

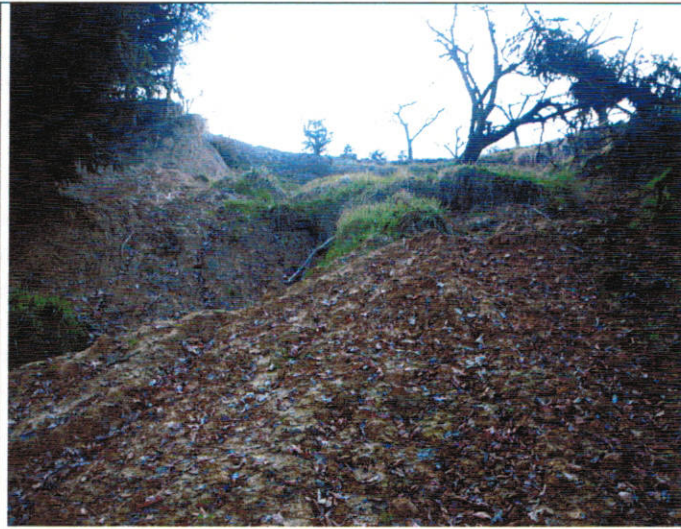
Osuwisko „b”

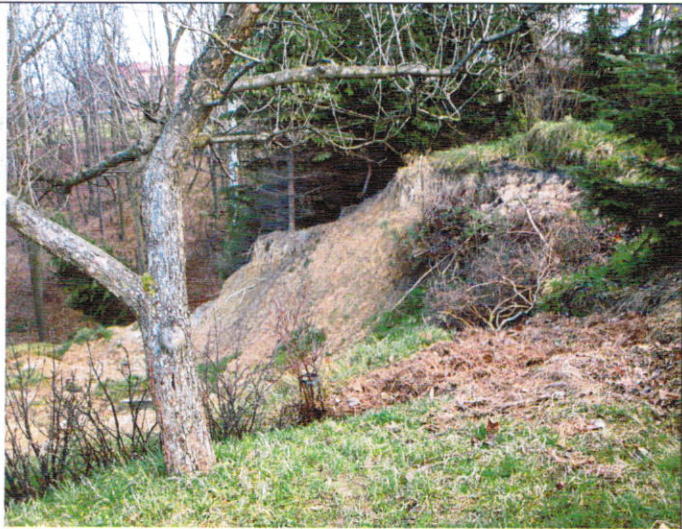
Skarpa główna osuwiska „b”

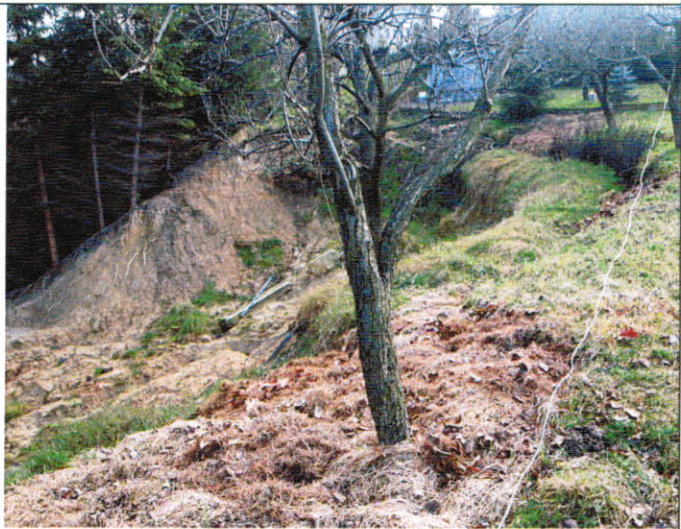
Górna część osuwiska „b”

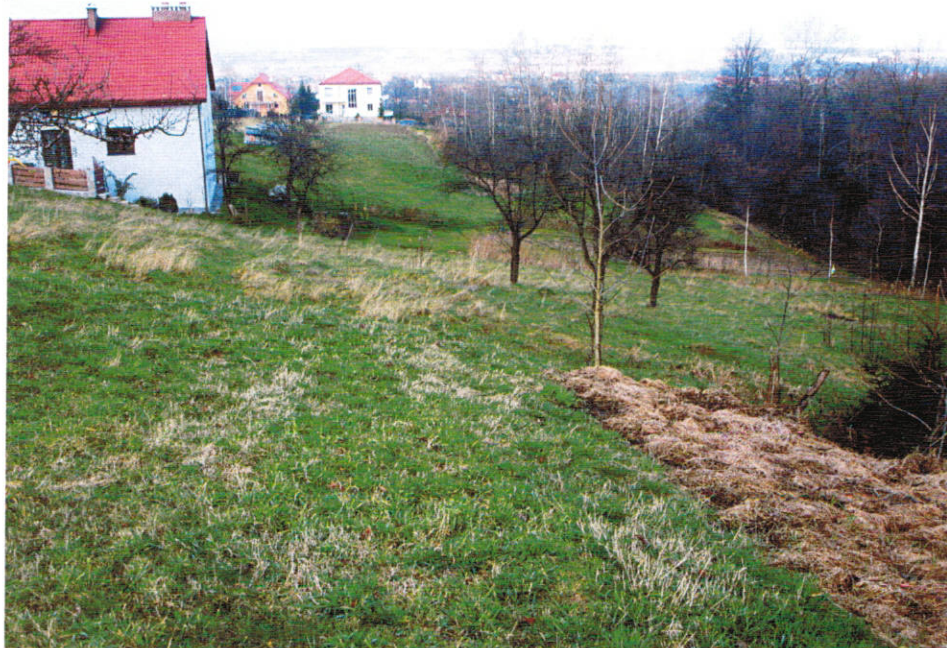
Nieczynne osuwisko „c”, widoczna skarpa boczna ograniczająca osuwisko od północy
