## Karta dokumentacyjna osuwiska

### 2. Lokalizacja osuwiska:

| 8. Kraina geograficzna:<br>Rów Skawiński | 9. Jednostka tektoniczna:<br>zapadlisko przedkarpackie,<br>jednostka zgłobicka (wielicka) | 10. Zlewnia:<br>potok Cyrkówka – dopływ<br>Wilgi | 11. Inne dane lokalizacyjne<br>Wróblowice, poniżej ul.<br>Niewodniczańskiego |

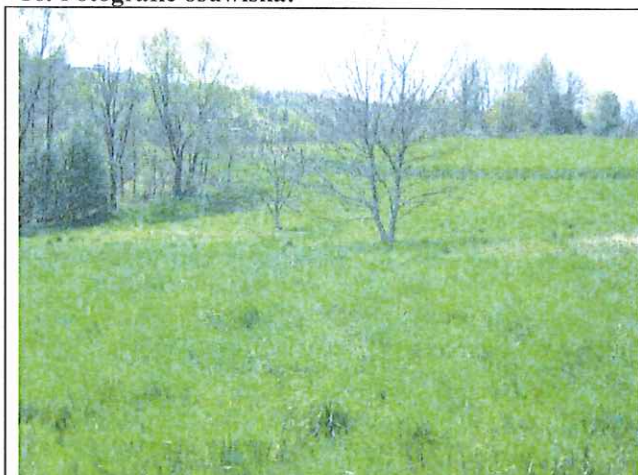
Osuwisko widziane z góry

**Osuwisko nieaktywne.** Ze względu na jego lokalizację i użytkowanie terenu nie wymaga ono zabezpieczenia. W przypadku zabudowy działek graniczących z osuwiskiem należy zachować bezpieczną odległość od skarpy osuwiska (strefa buforowa wynosząca co najmniej kilka metrów) oraz wykonać odpowiednie odwodnienie terenu powyżej obszaru przemieszczeń, aby wszelkie wody nie wpływały na jego teren. Osuwisko nie zagraża infrastrukturze ani zabudowaniom.

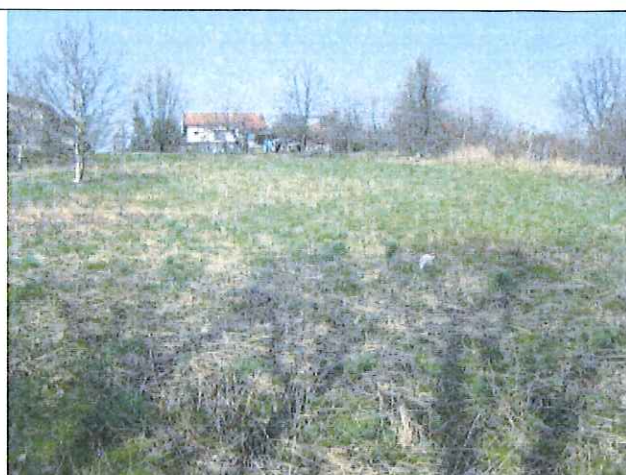
Widok na górną część osuwiska
