## Karta dokumentacyjna osuwiska

| 1. Miejscowość:<br>Kraków, Wróblowice | 2. Gmina:<br>Kraków - Podgórze | 3. Powiat:<br>krakowski-grodzki | 4. Województwo:<br>małopolskie |

## 16. Fotografie osuwiska:

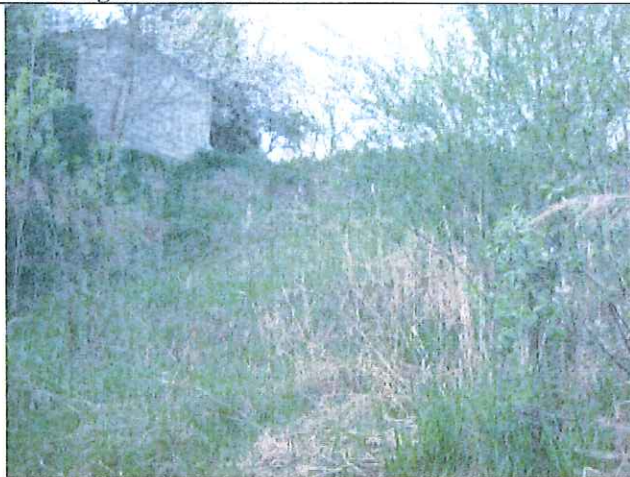
| 2. Zabudowa:<br>brak | 7. Zabudowa:<br>możliwe uszkodzenia budynku gospodarczego na działce 348/4 |

Skarpa główna oraz zagrożony budynek gospodarczy na działce 348/4

**Osuwisko aktywne, okresowo aktywne i nieaktywne.** Osuwisko o różnych stopniach aktywności, w obrębie którego nie występują zabudowania czy też infrastruktura. Zagrożony może być budynek gospodarczy i słup linii energetycznej. Ze względu na jego wielkość brak możliwości trwałej stabilizacji całości osuwiska ze względów ekonomicznych. Ze względu na możliwy rozwój procesów przemieszczeniowych osuwisko powinno być objęte monitoringiem powierzchniowych w formie np. reperów geodezyjnych.

W planach zagospodarowania przestrzennego obszar osuwiska w całości wraz ze strefą buforową powinien być wyłączony z zabudowy.

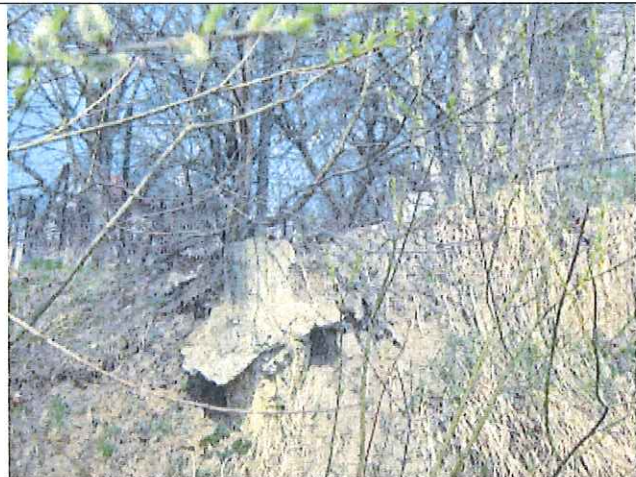
Podcięte ogrodzenie na działce 348/4

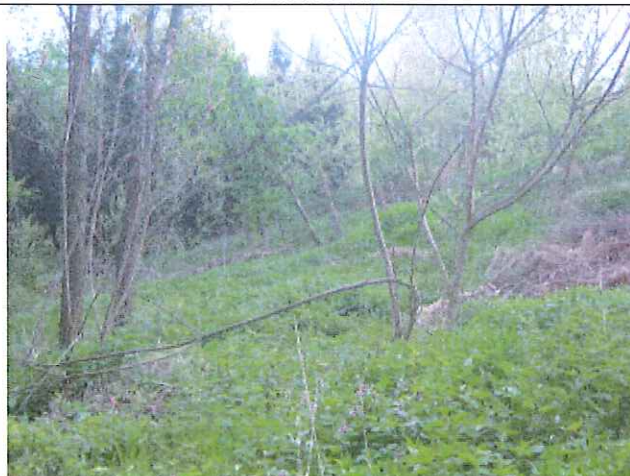
| 6. Krótki opis słowny:<br>Wyraźne osuwisko o różnym stopniu aktywności. Najbardziej aktywna jest strefa w zachodniej części rozpoczynające się wyraźna skarpą w połowie długości działek 348/4 i 348/7. W pozostałych strefach osuwiska skarpy są znacznie niższe, ale wyraźne. Na działce 348/4 znajduje się budynek gospodarczy zagrożony podcięciem przez wyraźną boczną skarpe osuwiska. W innych miejscach osuwisko nie zagraża zabudowie. W aktywnych strefach osuwiska widoczne są garby, pęknięcia i szczeliny. Koluwium osuwiska jest silnie nasiąknięte wodą. | | |

Koluwium osuwiska

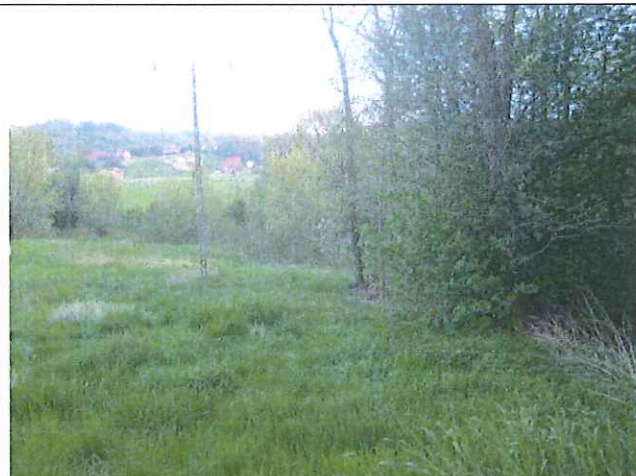
| 4. Linie przesyłowe:<br>brak | 9. Linie przesyłowe:<br>słup linii energetycznej znajduje się w granicy nieaktywnej strefy osuwiska. W przyszłości możliwe uszkodzenia. |

Słup linii energetycznej w nieaktywnej strefie osuwiska
