## Karta dokumentacyjna osuwiska

| 1. Miejscowość:<br>Kraków, Kosocice | 2. Gmina:<br>Kraków - Podgórze | 3. Powiat:<br>krakowski-grodzki | 4. Województwo:<br>małopolskie |

| 6. Krótki opis słowny:<br>Osuwisko w całości okresowo aktywne zlokalizowane na północ od ulicy Szczegów poniżej budynku mieszkalnego Koszutki 25A. Budynek mieszkalny znajduje w odległości kilku metrów od skarpy osuwiska. Na terenie powyżej osuwiska nie stwierdzono śladów ruchów masowych. Skarpa główna osuwiska wysokości do 2,9 m. Czoło osuwiska wyraźne i świeże o wysokości około 2,5m. W obrębie koluwium liczne zniekształcenia terenu w postaci garbów i progów. Nowe osuwisko, które nie było rejestrowane w roku 2011. | | | |

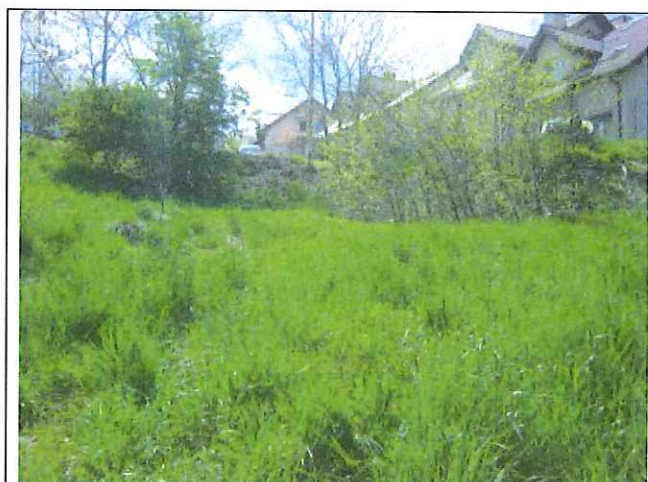
Skarpa główna osuwiska

**Osuwisko okresowo aktywne.** Osuwisko ze względu na lokalizację nie wymaga zabezpieczenia. Ze względu na możliwy rozwój procesów przemieszczeniowych osuwisko powinno być objęte monitoringiem powierzchniowych w formie np. reperów geodezyjnych. W przypadku stwierdzenia śladów przemieszczeń gruntów w jego górnej części w rejonie budynku mieszkalnego należy przeprowadzić badania geologiczne dla tej części osuwiska. Badania geologiczno-inżynierskie pozwolą na określenie odpowiedniej metody zabezpieczenia tej części osuwiska. Powinny one obejmować wykonanie 2 otworów pełnordzeniowych do głębokości rzędu 10,0m podwójnym aparatem rdzeniowym. Wiercenia muszą być zakończone w podłożu nienaruszonym ruchami osuwiskowymi. Dokumentacja geologiczno-inżynierska powinna być opiniowana przez PIG-PIB Oddział Karpacki w Krakowie.

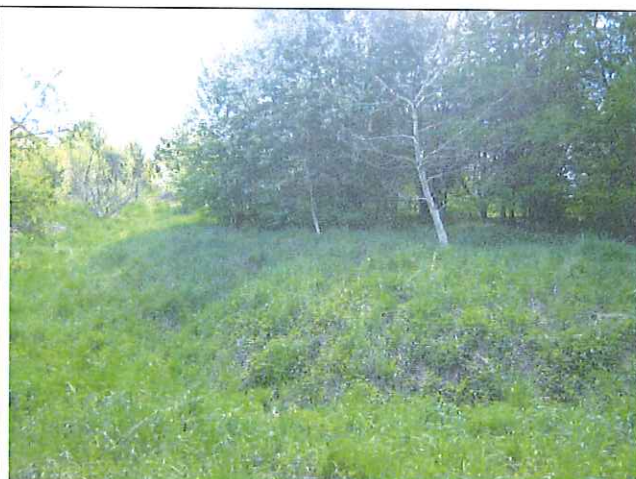
Czoło osuwiska
