**K B - PROJEKTY KONSTRUKCYJNE**

## **EKSPERTYZA KONSTRUKCYJNA**

dotycząca oceny stanu technicznego budynku Gimnazjum nr 2  
im. A. Mickiewicza przy ulicy Studenckiej 13 w Krakowie  
po zrealizowanym programie zabezpieczeń

Kraków 2016-07-07

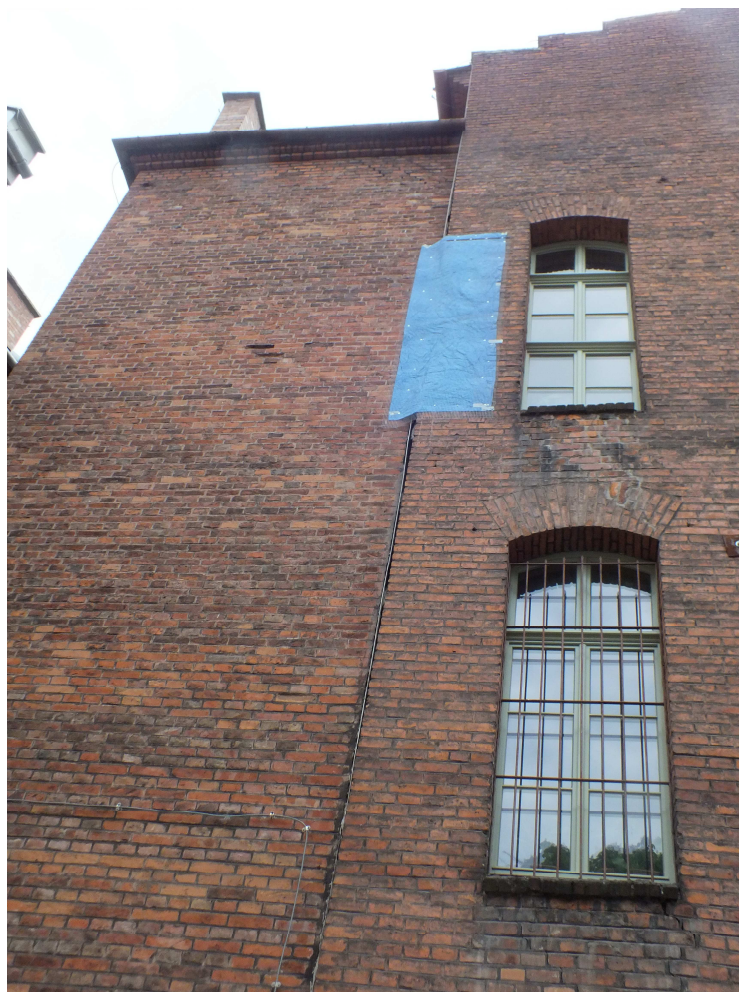
*Fot. 3 Widok elewacyjnej ściany południowej*

Zgodnie z informacjami otrzymanymi od dyrekcji gimnazjum po wykonaniu prac zabezpieczających fundamenty doszło do odspojenia zewnętrznej ściany elewacji

północnej klatki schodowej. Powiększyła się również przerwa dylatacyjna pomiędzy klatką schodową a dobudowaną wtórnie częścią sanitarną.

Na podstawie wizji lokalnej oraz powyższych informacji można wnioskować, iż zabezpieczenia posadowienia zostały wykonane błędnie lub w stopniu niewystarczającym.

Sposób wzmocnienia posadowienia wg autorów niniejszego opracowania został dobrany nietrafnie. Podbijanie fundamentów zazwyczaj stosowane jest w przypadku gdy prowadzone są prace mające na celu powiększenie wysokości pomieszczenia bądź wyrównanie poziomów posadowienia między budynkami albo ich częściami. Dodatkowo obecny stan budynku i narastanie uszkodzeń daje podstawę do wniosku, iż zabezpieczenia zostały wykonane w stopniu niewystarczającym

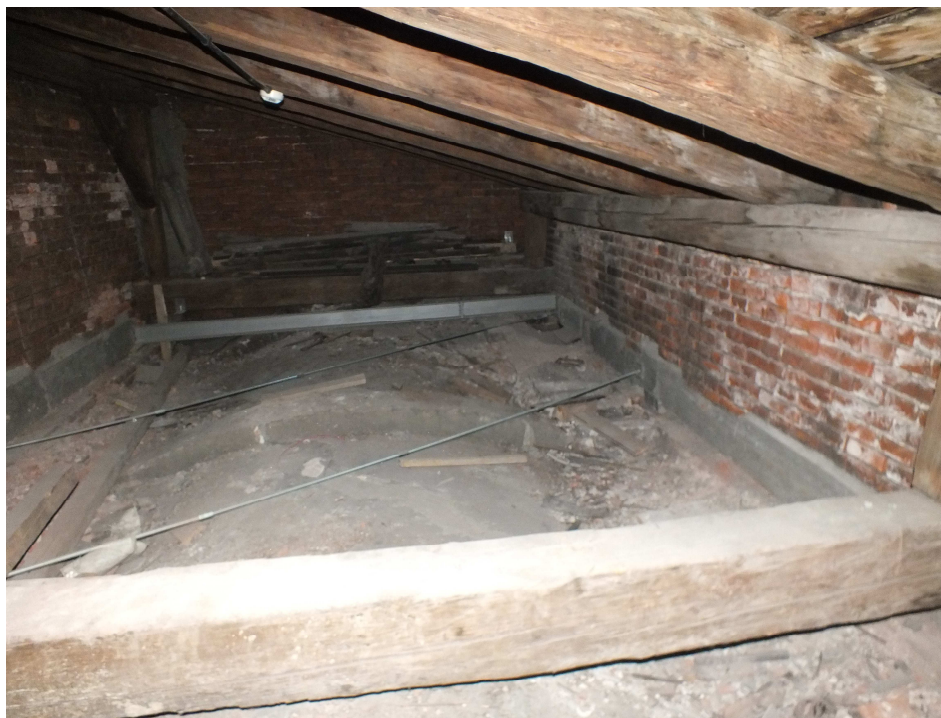
*Fot. 4 Przeprowadzone wzmocnienia ścian klatki schodowej na poziomie strychu*

Według autorów niniejszego opracowania zwielokrotnianie rozwiązań mających na celu usztywnienie ścian klatki schodowej w postaci zarówno wieńca jak i ściągów stalowych w poziomie wieńca oraz ściągu pod kolebką jest bezzasadne. W ekspertyzie nie przedstawiono analizy wykazującej zapotrzebowanie na takie zabezpieczenie.

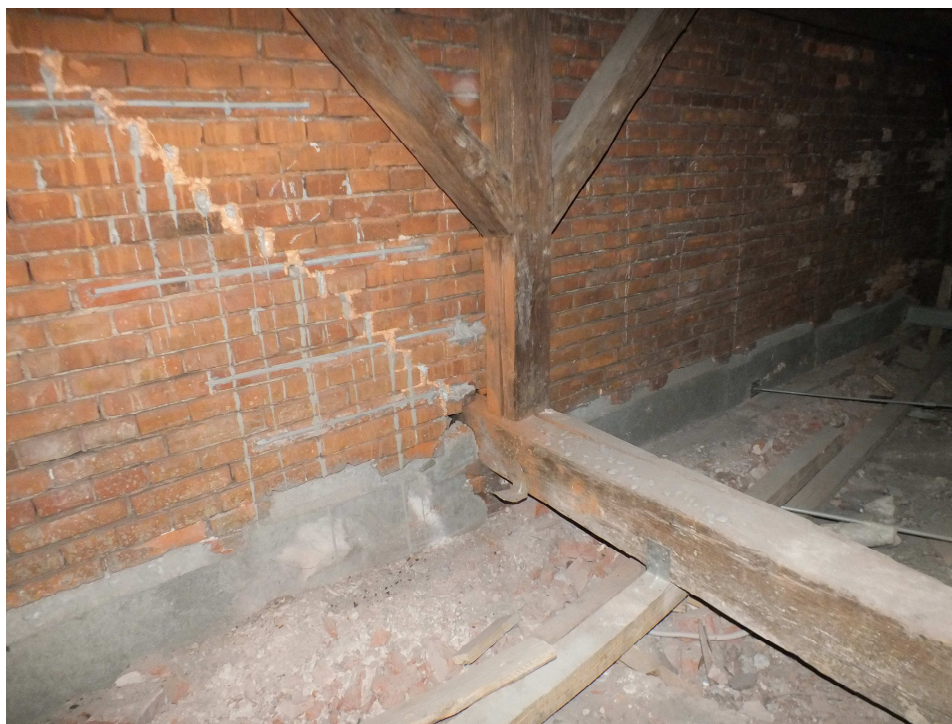
*Fot. 5 Widok ściany zachodniej na poziomie strychu*

Według dokumentacji rysunkowej wieniec należy wykonać odcinkami wraz z wprowadzeniem kształtowników stalowych pod drewniane tramy więźby co według autorów niniejszej ekspertyzy jest zabiegiem niepoprawnym. Dodatkowo wieniec ścianki kolankowej powinien być ciągły. Z poniższego zdjęcia wynika, iż wieniec nie ma zapewnionej ciągłości.

Na podstawie powyższych informacji można wnioskować, iż ta grupa zabezpieczeń została wykonana nieracjonalnie z nieuzasadnionym zapasem elementów wzmacniających.

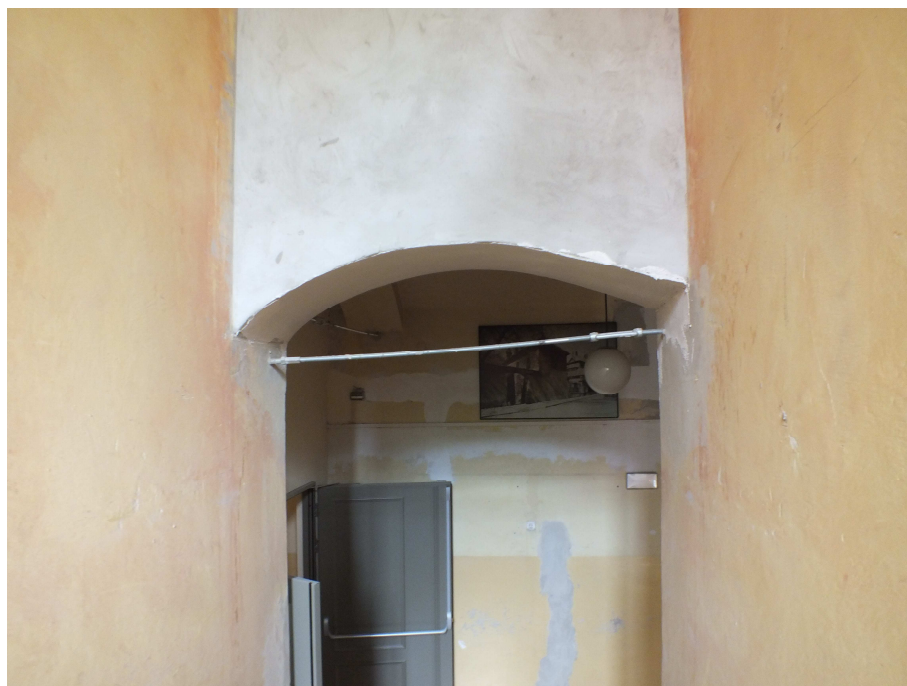
Fot. 6 Wzmocnienie elementu przesklepienia łękiem nad otworem klatki schodowej nad I piętrzem.

Podobnie jak w przypadku arkad na II piętrze nie została przedstawiona żadna analiza mająca na celu wskazanie zasadności wzmocnienia zarówno ściągami jak i prętami spiralnymi. W dokumentacji rysunkowej we wskazanym miejscu ściągno wprowadzone na rzucie nie jest widoczne na przekroju przedstawiającym sposób wzmocnienia elementu.

Według autorów niniejszej dokumentacji zasadnym było jedynie przeprowadzenie prac mających na celu naprawę zarysowań elementu poprzez wprowadzenie prętów wklejanych w spoiny oraz spiralnych prętów zszywających.

- f) Zszycie pęknięć w elementach murowych zaleca się wykonać za pomocą kotew spiralnych ze stali austenitycznej (nierdzewnej) fi 8 co około 30 cm (po 3 szt. na każdy mb. w rozstawie pionowym) w podwójnej warstwie żywicy lub zaczynie cementowym, długość prętów ~ 50 cm po obydwu stronach rysy. Na powierzchniach tynkowanych można wykonać zszycie przez naklejenie pasm z siatek RUREDIL o szerokości po 30cm rozmieszczonych na długości co ok. 1,5m.

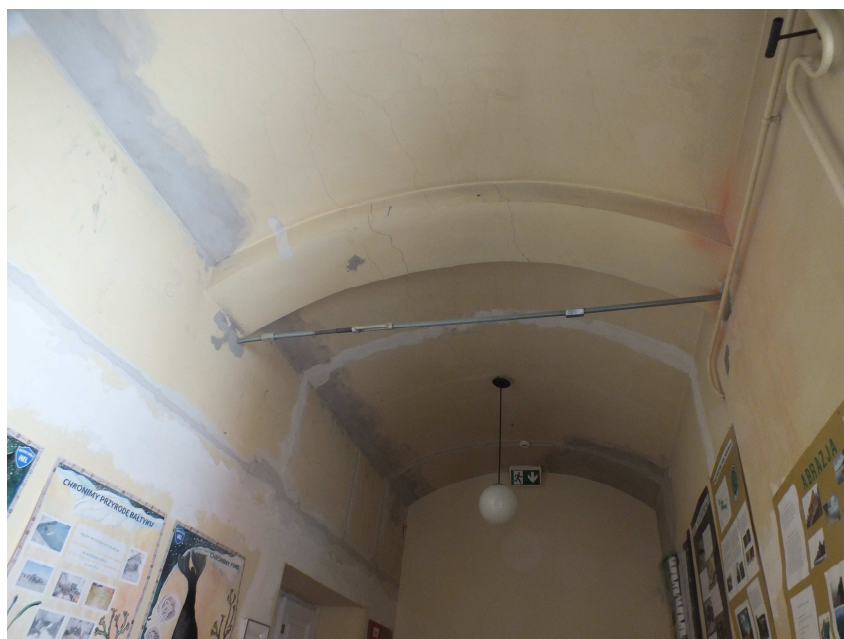
Fot. 7 Wprowadzone ścięgna stalowe na poziomie I piętra

W cytowanej ekspertyzie wprowadzono w celu zabezpieczenia kolebek traktu komunikacyjnego ściągę stalową w gurtach sklepień. Według przedstawionej notatki obliczeniowej dotyczącej I i II piętra, ściągę wymagane są jedynie na II piętrze. Pomimo otrzymanych wyników wykonano ściągę na parterze, I i II piętrze. Ponadto w czasie wizji lokalnej zauważono iż część ściągów opada swobodnie ku dołowi. Świadczy to o tym iż nie spełniają swojej funkcji bądź zostały wykonane w sposób niepoprawny. W związku z tym autorzy niniejszego opracowania przeprowadzili własną analizę dla sklepień oraz ścian wewnętrznych z których wynika iż ściągę nie są potrzebne.

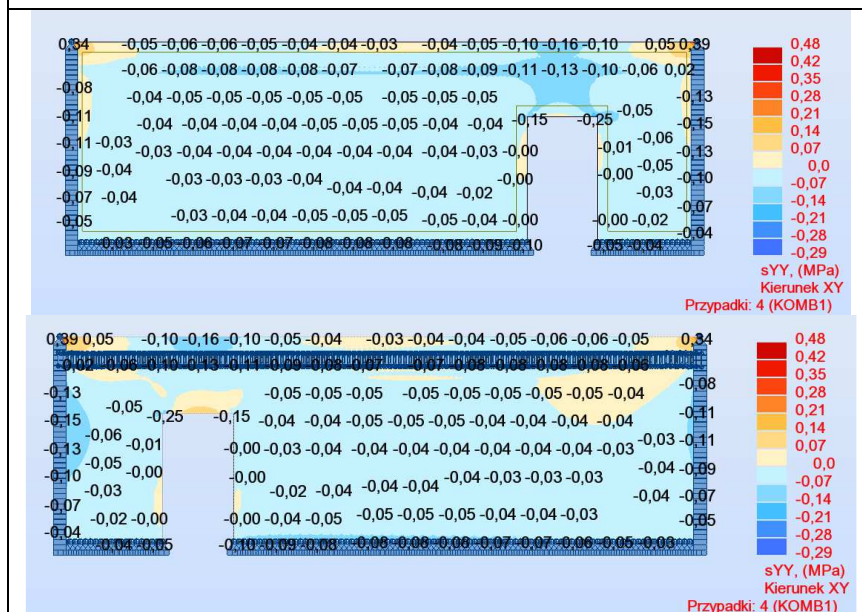
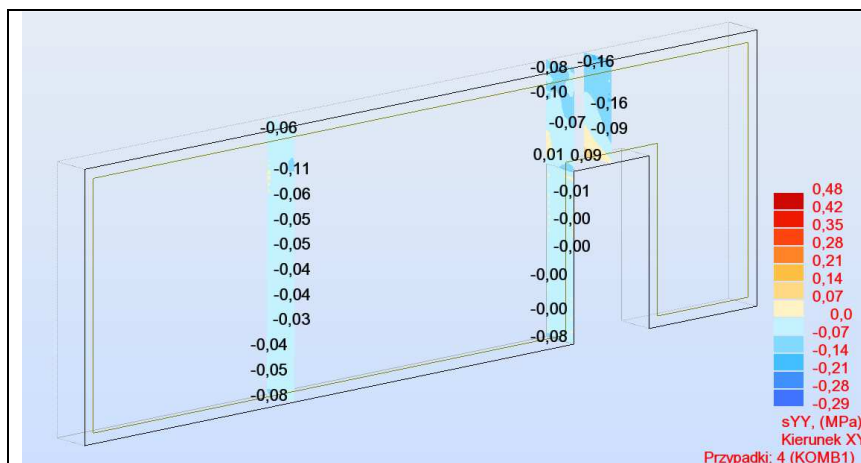
Naprężenia  
kierunek YY  
Powierzchnie  
ściany:

Naprężenia  
kierunek YY  
Przekroje  
w miejscach char.:

Na podstawie przeprowadzonych obliczeń statyczno-wytrzymałościowych stwierdzono następujące wnioski dotyczące nośności ceglanej ściany wewnętrznej II p. traktu północnego:

Z rozkładu naprężeń w miejscach charakterystycznych można odczytać, iż w zdecydowanej większości siła ściskająca znajduje się w rdzeniu przekroju.

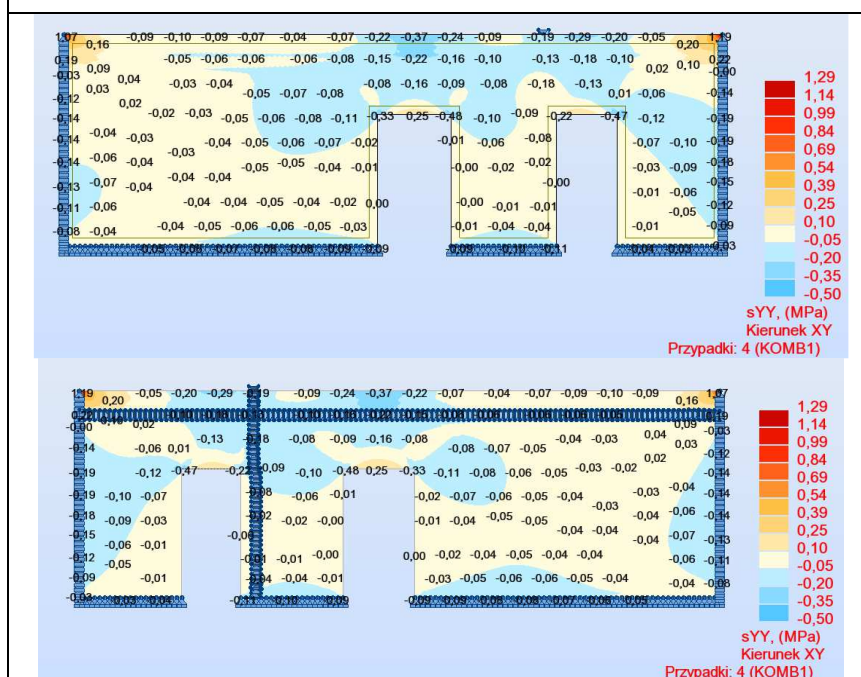
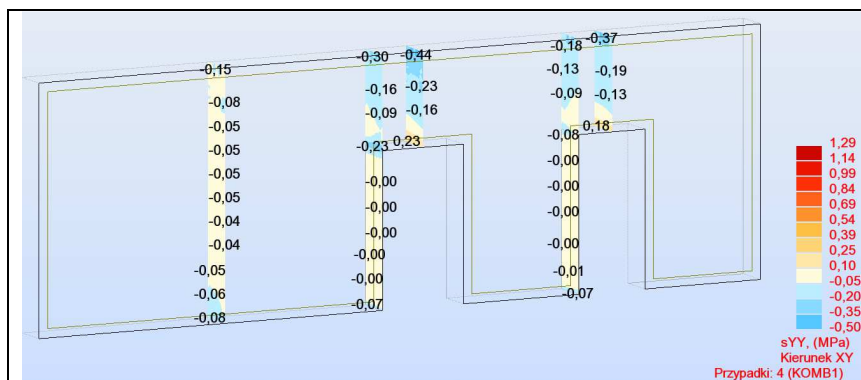
Naprężenia  
kierunek YY  
Powierzchnie  
ściany:

Naprężenia  
kierunek YY  
Przekroje  
w miejscach char.:

Na podstawie przeprowadzonych obliczeń statyczno-wytrzymałościowych stwierdzono następujące wnioski dotyczące nośności ceglanej ściany wewnętrznej I p. traktu północnego:

Z rozkładu naprężeń w miejscach charakterystycznych można odczytać, iż w zdecydowanej większości siła ściskająca znajduje się w rdzeniu przekroju.

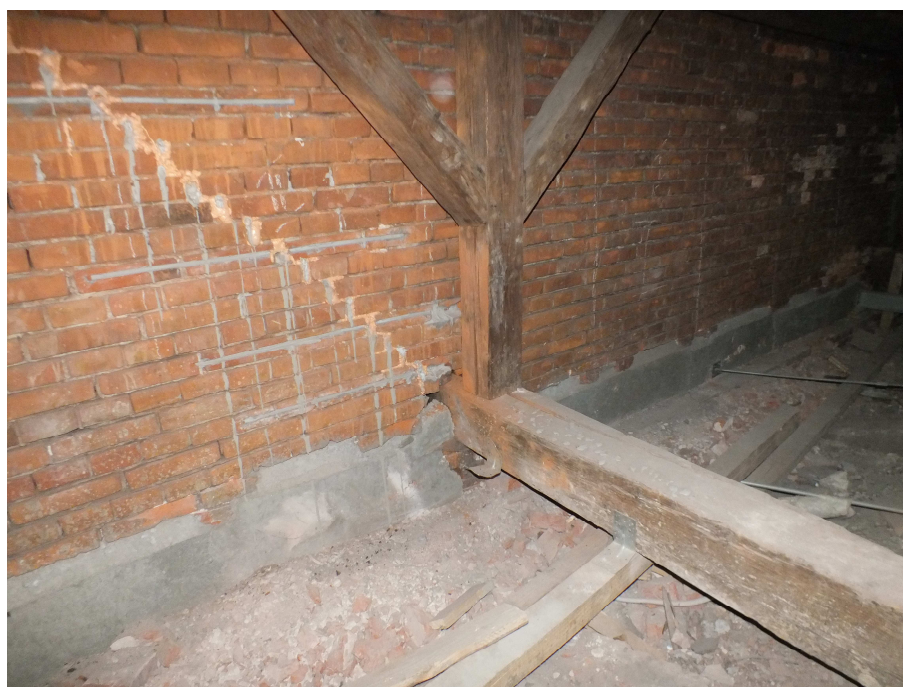
*Fot. 8 Widok ściany zachodniej Widok ściany zachodniej na poziomie strychu*

Naprawa zarysowań została przeprowadzona w sposób niezgodny z częścią rysunkową opiniowanej ekspertyzy. Według w/w dokumentacji pręty spiralne miały być prowadzone w co czwartą spoinę. Na załączonym zdjęciu widoczne jest iż pręty zostały poprowadzone we wtórnie wykonanych wyciętych bruzdach w nieregularnych odstępach. Dodatkowo można zauważyć, że niektóre pręty nie mają zapewnionej odległości 50cm od krawędzi zarysowania.

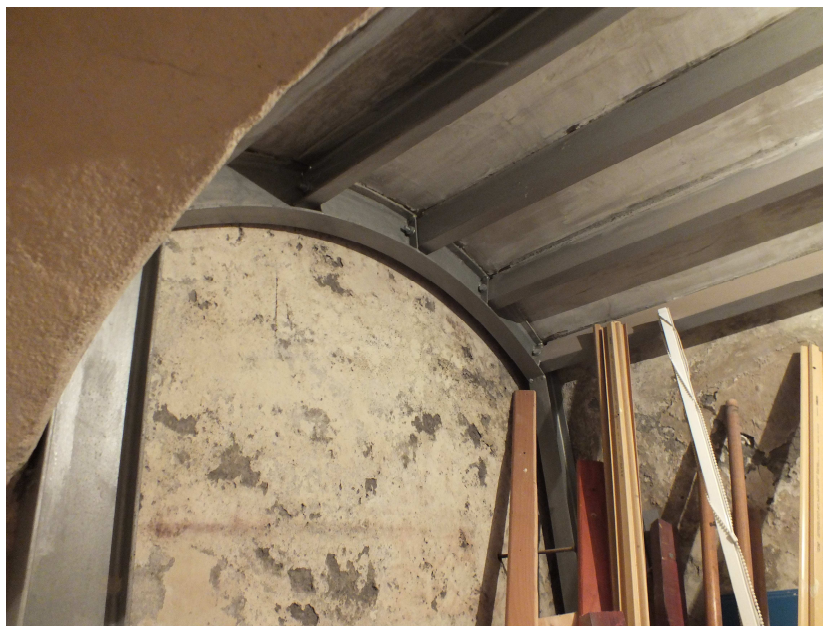
*Fot. 9 Stalowa konstrukcja wsporcza*

Autorzy niniejszego opracowania nie potrafili znaleźć uzasadnienia zastosowanego rozwiązania konstrukcyjnego. Zarysowania, które były widoczne przed wykonaniem napraw były spowodowane przez nierównomierne osiadanie budynku. Po wzmocnieniu podłoża należało uzupełnić ubytki w substancji murowej oraz naprawić zarysowania poprzez iniekcje bądź zastosowanie zszywających prętów spiralnych.

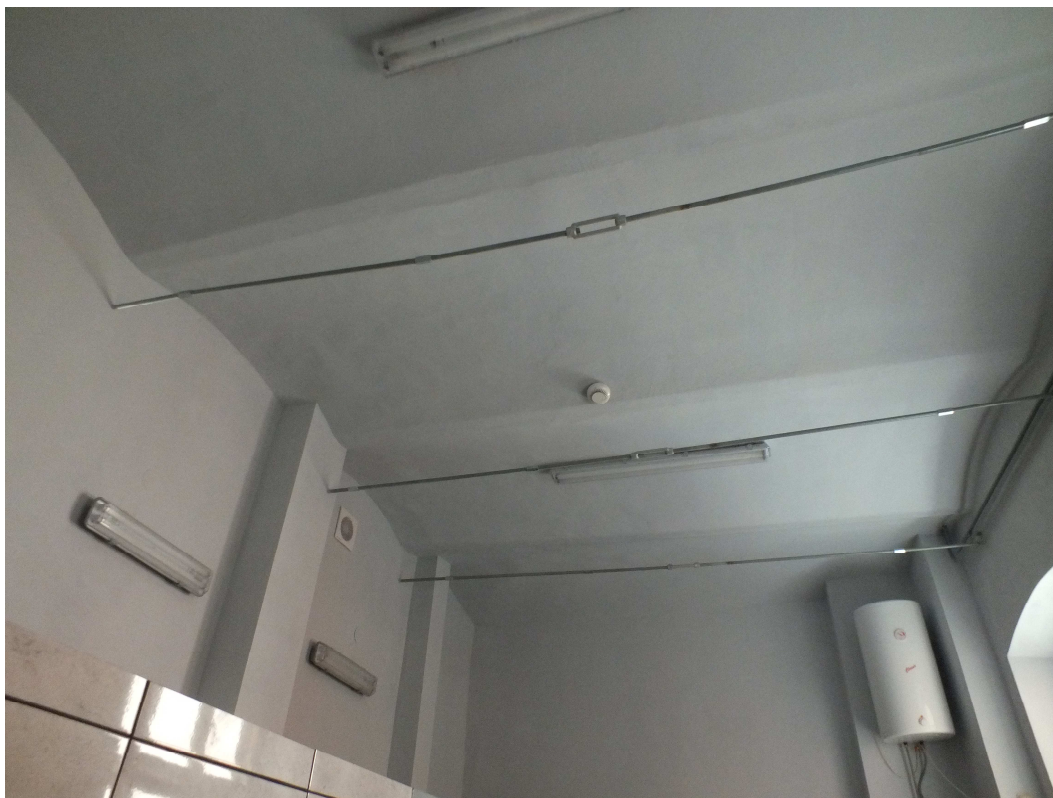
*Fot. 10 Widok wprowadzonych ściągów wewnątrz pionu komunikacyjnego*

Według autorów niniejszego opracowania ściągi stalowe wprowadzone w poziomie I piętra pionu sanitarnego zostały wprowadzone w sposób nielogiczny. Wprowadzenie ściągów pomiędzy ściany wzdłuż belki stalowej stropu odcinkowego gdzie nie pojawia się siła rozporu jest bezcelowe. Ponadto sposób wykonania strefy zakotwienia jest nieestetyczny oraz zrealizowany w sposób niedbały.
