**Konserwatorski program rekonstrukcji stolarki okiennej w  
zabytkowym budynku Zespołu Szkół Ekonomicznych nr 1 przy  
ul. Kapucyńskiej nr 2 w Krakowie**

Kraków, grudzień 2015 r.

**Identyfikacja obiektu:** Kraków, budynek szkoły przy ul Kapucyńskiej 2,  
stolarka okienna od strony ulicy Kapucyńskiej i  
Straszewskiego.

**Wpis do Rejestru Zabytków:** A-1117, 21. XI. 2001 r.

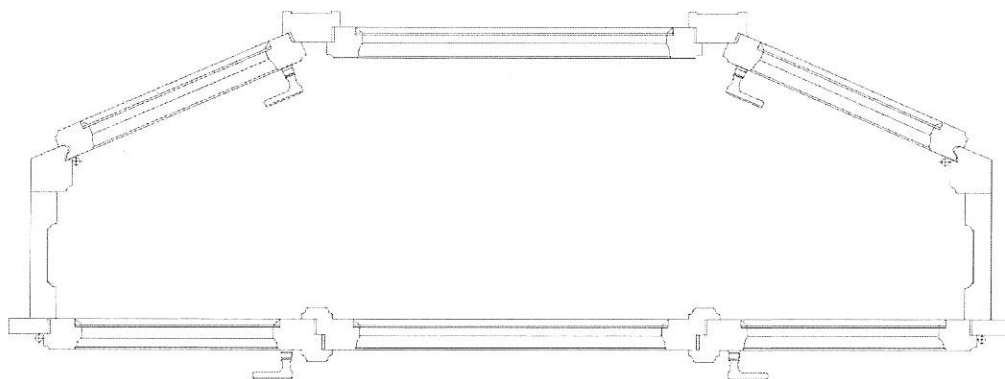
W narożniku ulic Straszewskiego i Kapucyńskiej na I, II, III piętrze okno trójdzielne czterokwaterowe, podzielone szczeblinami na 15 oszklonych pól, okno w rzucie poziomym sześcioboczne, a kwatera nad śłemeniem rozwierne na zewnątrz. W widoku okna narożne powtarzają formę okien z poszczególnych kondygnacji poza oknem na trzecim piętrze, które jest zamknięte łukiem pełnym.

Rzut poziomy okien narożnych

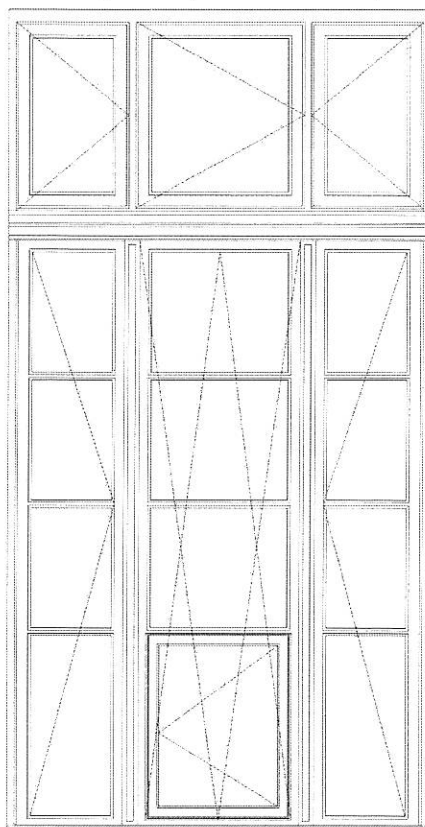
Kierunki otwierania kwater w oknach narożnych.

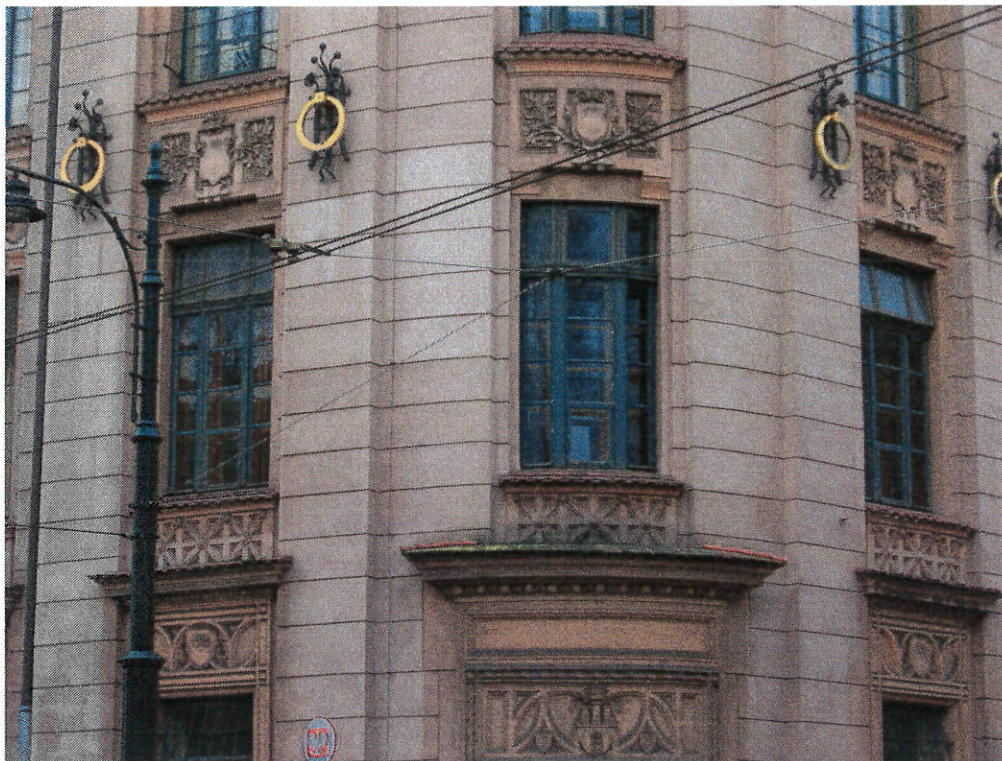
Il.3. Kraków. Budynek Zespołu Szkół Ekonomicznych nr 1.  
Okna na I piętrze w narożniku ulic Straszewskiego i Kapucyńskiej

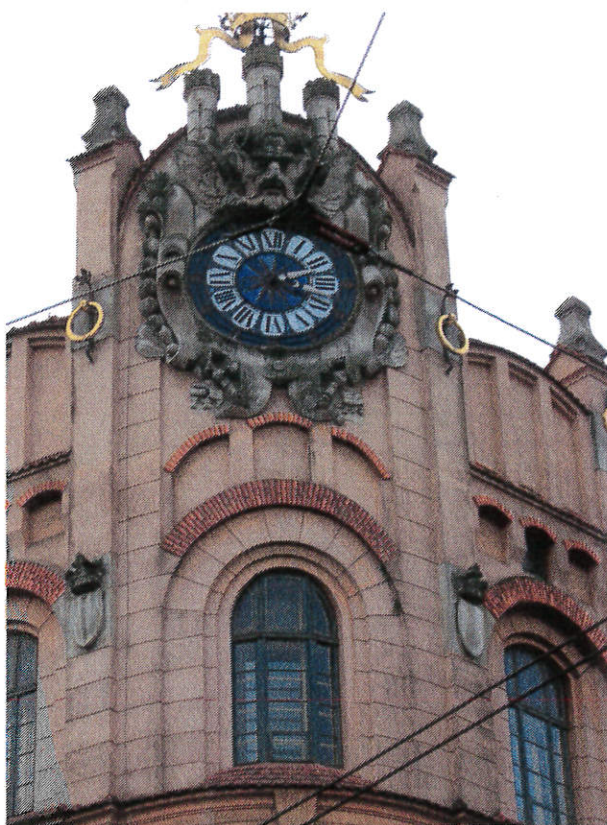
Il.4. Kraków. Budynek Zespołu Szkół Ekonomicznych nr 1.  
Okna na III piętrze w narożniku ulic Straszewskiego i Kapucyńskiej

Na III piętrze od strony ulicy Straszewskiego i Kapucyńskiej okna o identycznej konstrukcji jak na I piętrze od strony ul. Straszewskiego – z tą różnicą, że są to okna prostokątne zamknięte od góry łukiem spłaszczonym.

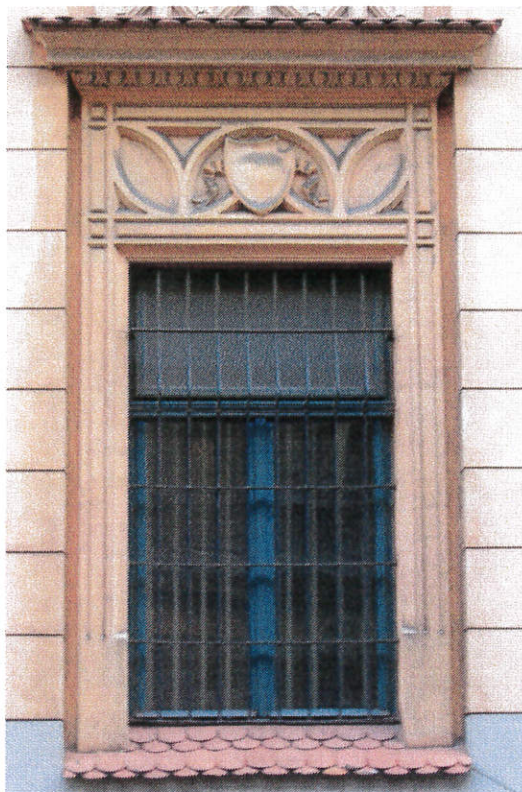
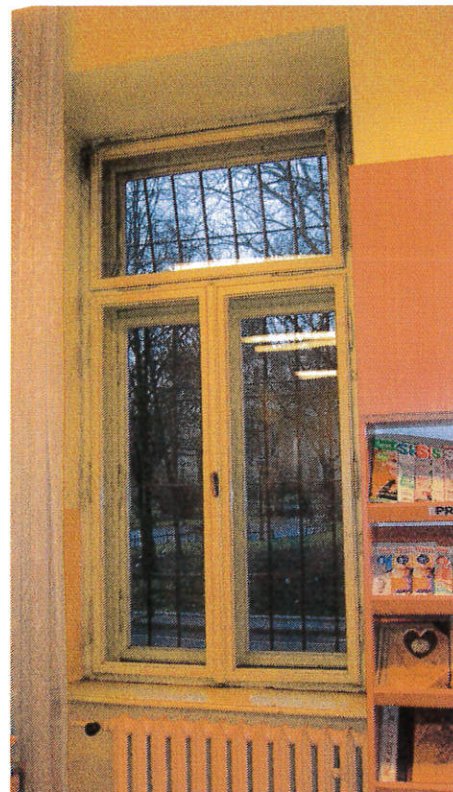
Il.5. Kraków. Budynek Zespołu Szkół Ekonomicznych nr 1.  
Okna na parterze ulic Straszewskiego i Kapucyńskiej

Zaprojektowane przez Jana Zawiejskiego<sup>4</sup> okna to: na parterze trzykwaterowe o prostokątnym uchylno - odchylnym naświetlu, identyczne okna na I piętrze od strony ulicy Kapucyńskiej.

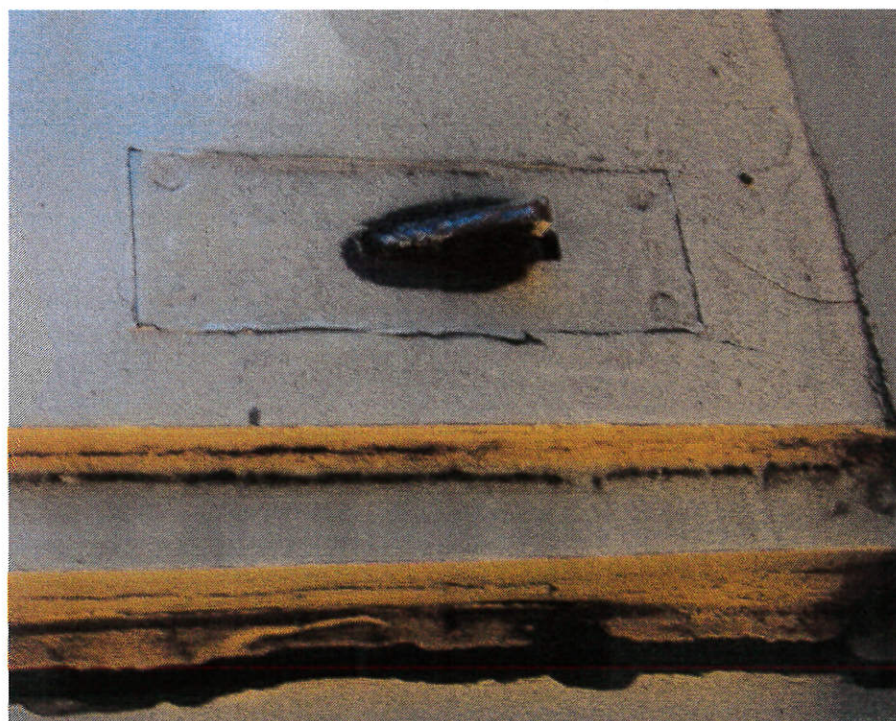
Il.6. Kraków. Budynek Zespołu Szkół Ekonomicznych nr 1.  
Okna na parterze ulic Straszewskiego i Kapucyńskiej,  
zaczep przeciwwiatrowy.

6. W progach odtworzyć przytrzymywacze przeciwwiatrowe (zatraskowe) wg formy oryginalnej, przykręcać wkrętami stalowymi z nacięciem na płaski śrubokręt.

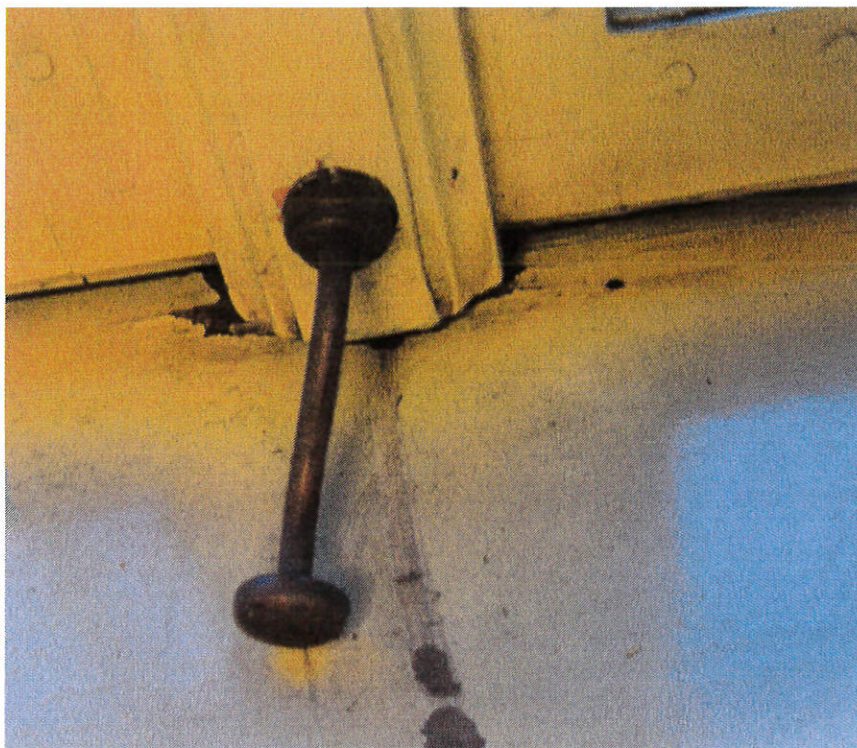
II.7. Kraków. Budynek Zespołu Szkół Ekonomicznych nr 1.  
Okna na parterze ulic Straszewskiego i Kapucyńskiej,  
Odbojnik okienny (**nieoryginalny**)

4. Mosiężne uchwyty zasuwek, mosiężne odbojniki, mosiężne klameczki wywietrzników – przełożyć do nowych kwater na zasadzie atrap-dokumentacji w obiekcie.

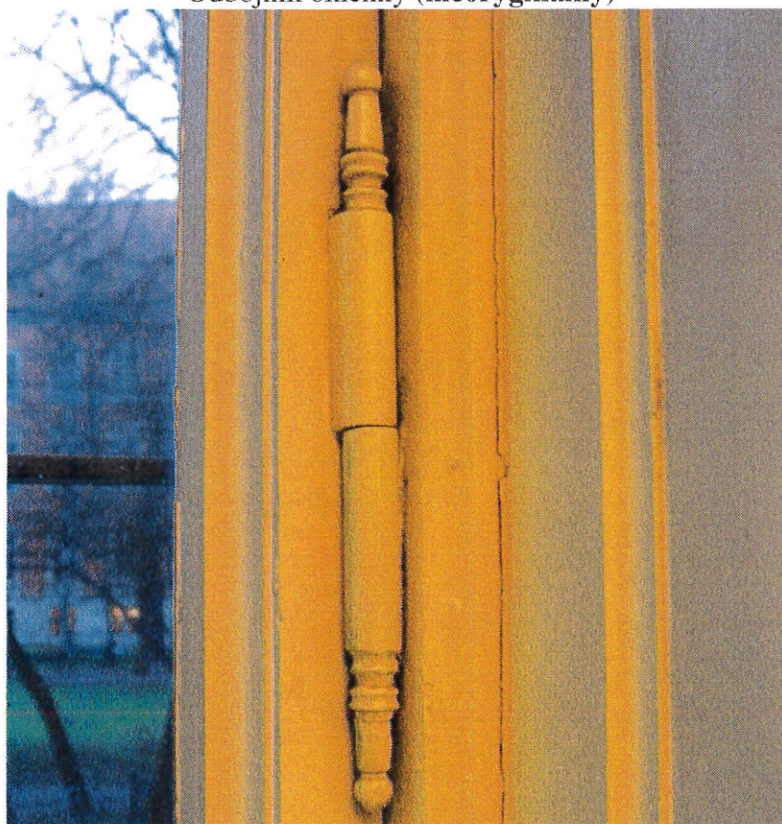
II.8. Kraków. Budynek Zespołu Szkół Ekonomicznych nr 1.  
Okna na parterze ulic Straszewskiego i Kapucyńskiej,  
Zawias okienny

7. Okapniki blaszane o formie i wymiarach jak oryginalne –z blachy tytanowej, o grubości nie mniejszej niż 0,5 mm, malowane farbą w kolorze jak okna.
8. Zawiasy zrekonstruować jako stalowe, czopowe **wbijane** o toczonym zakończeniu identycznym jak zawiasy oryginalne.  
W kwaterach nad ślemieniem zawiasy splatane zabezpieczające przed przesunięciem kwatery, zawiasy malować w kolorze jak okna.

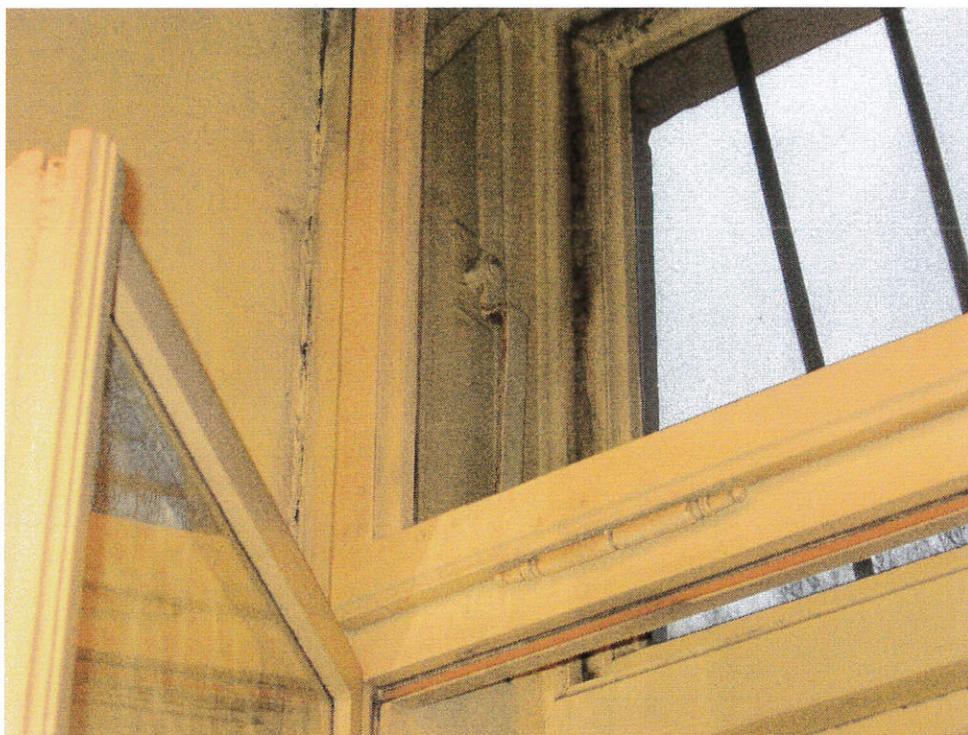
II.9. Kraków. Budynek Zespołu Szkół Ekonomicznych nr 1.  
Okna na parterze ulic Straszewskiego i Kapucyńskiej,  
Mechanizm uchylu kwater nad slemieniem

5. Oryginalne zamykacze kwater w nadślemieniu przełożyć do nowych okien przeprowadzając uprzednio następujące postępowanie:
  - wymontować zamykacze z okien,

- rozmontować komplety na poszczególne elementy,
  - oczyścić z nawarstwień farby,
  - wymontować wypracowane sforznie na przegubach,
  - wykonać nowe sforznie pogrubione,

- zmontować zamykacze z elementów w komplety,
  - malować farbą antykorozyjną w kolorze okien,
  - łożyskowania towtować,
  - zamontować w oknie i wyregulować.

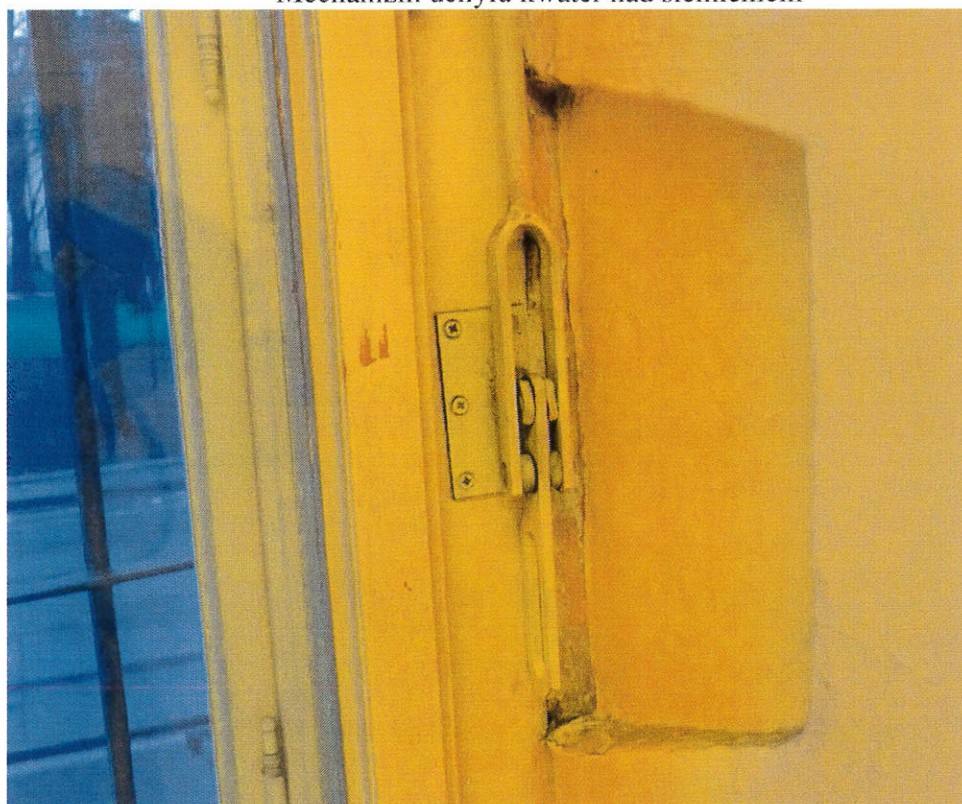
II.10. Kraków. Budynek Zespołu Szkół Ekonomicznych nr 1.  
Okna na parterze ulic Straszewskiego i Kapucyńskiej,  
Uchwyt mechanizmu uchylu kwater nad slemieniem

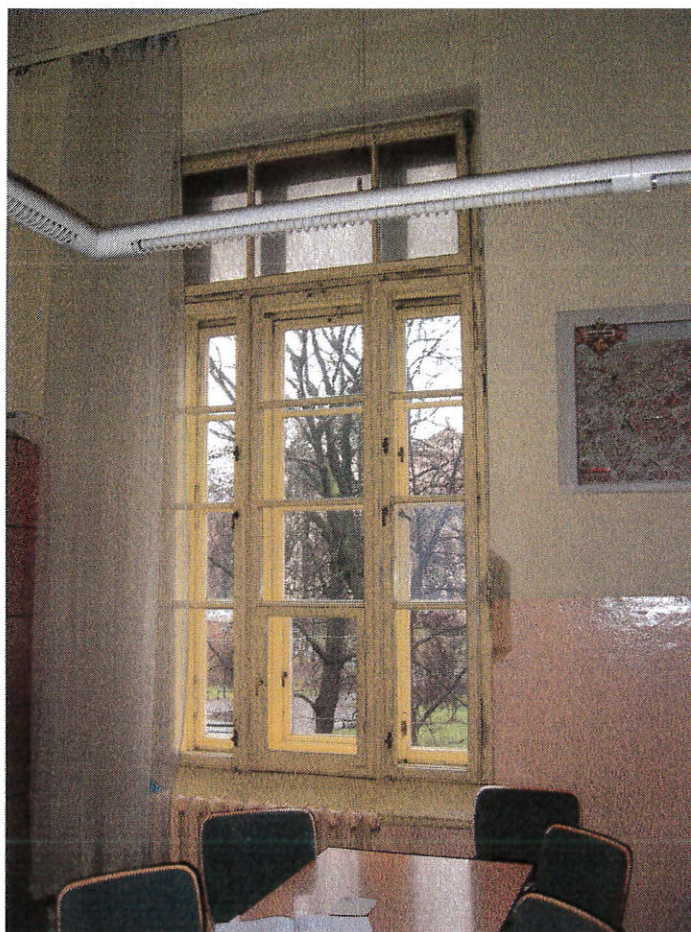
Il.11. Kraków. Budynek Zespołu Szkół Ekonomicznych nr 1.  
Okna na I piętrze od strony ulicy Straszewskiego

Na I piętrze od strony ulicy Straszewskiego okna prostokątne, trójdzielne, czterokwaterowe podzielone szczelinami na 15 oszklonych pól. Kwatera środkowa pod ślemieniem stała, boczne pod ślemieniem rozwiernie, górne poziome nad ślemieniem uchylno-odchylne. W kwaterze środkowej wywietrznik. Okna zamykane przy pomocy żelaznych zasuwek z mosiężnymi uchwytyami oraz mosiężnymi klameczkami. Kwatery w górnym poziomie uchylno-odchylne przy pomocy zamykacza nożycowego. Zawiasy czopowe wbijane o profilowanych zakończeniach, w progach przytrzymywacze przeciwwiatrowe, w kwaterach rozwiernych mosiężne odbojniki, kwatery stałe blokowane górą rygłem z otworem na klamkę. Płaszczyzny skrzynki zdobione wgłębnyymi płycinami w profilowanych obramieniach. Parapety drewniane o pókolistym nosku. Profile przyszybowe: półokrągły rowek z jednym uskokiem. Krawędzie listew przymykowych wewnętrznych zdobione żłobkiem z dwoma uskokiemi pod kątem prostym, listwy zewnętrzne proste ozdobione po obwodzie prostokątną listewką. Na ślemieniu profilowana listwa dekoracyjna.

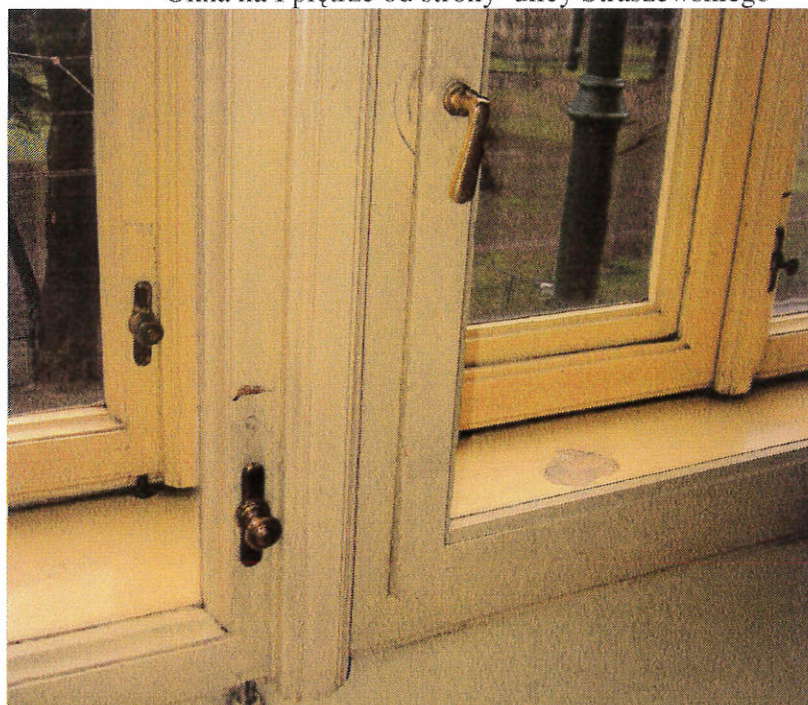
Il.12. Kraków. Budynek Zespołu Szkół Ekonomicznych nr 1.  
Okna na I piętrze od strony ulicy Straszewskiego, klameczki i zasuwki.

3. W kwaterach zamontować nowoczesne zasuwnice listwowe z klamką mosiężną.  
Klamki mosiężne oryginalne poddać renowacji, brakujące zrekonstruować, klamki dostosować do zasuwnic listwowych. Klamki montować na środku listwy przymykowej przy użyciu przekładni przeniesienia napędu.  
Szyld klamki przykręcać wkrętami mosiężnymi o nacięciu na płaski śrubokręt.

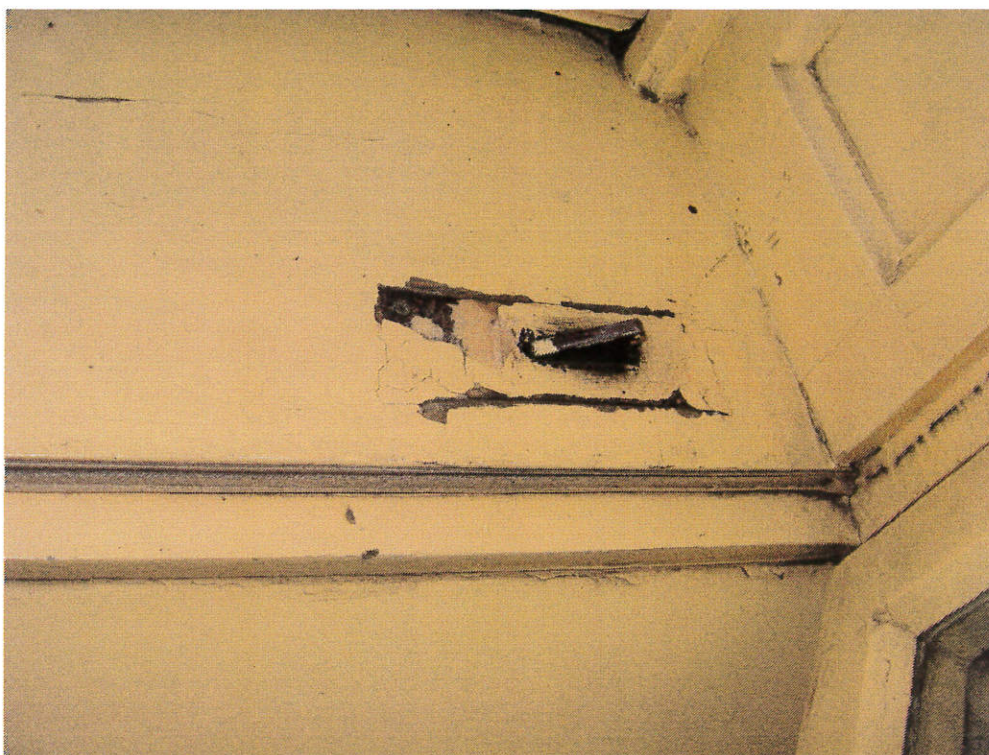
Il.13. Kraków. Budynek Zespołu Szkół Ekonomicznych nr 1.  
Okna na I piętrze od strony ulicy Straszewskiego, zaczep przeciwwiatrowy.

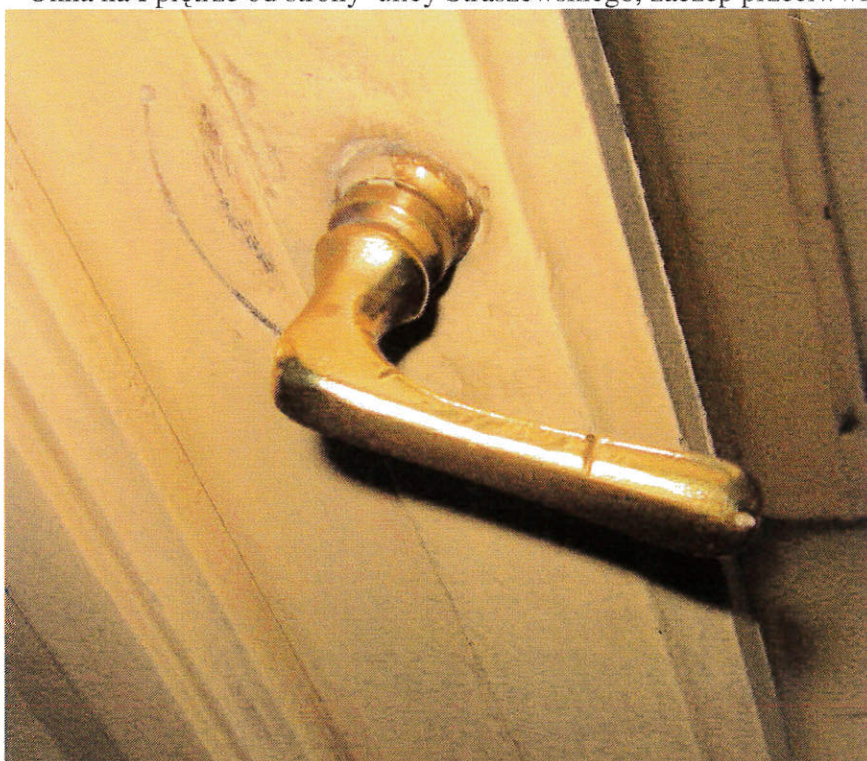
Il.14. Kraków. Budynek Zespołu Szkół Ekonomicznych nr 1.  
Okna na I piętrze od strony ulicy Straszewskiego, klameczka okienna.

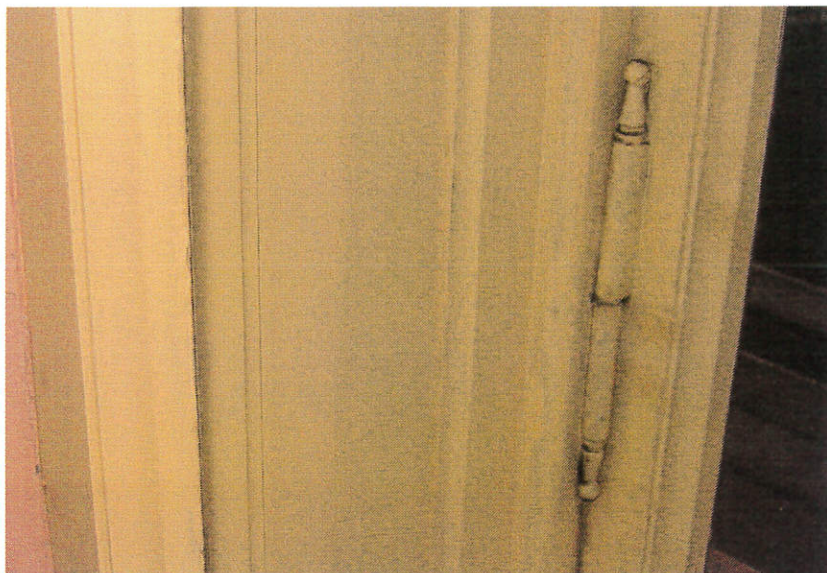
Il.15. Kraków. Budynek Zespołu Szkół Ekonomicznych nr 1.  
Okna na I piętrze od strony ulicy Straszewskiego, zawiasy okienne o innym kształcie niż w oknach na parterze.

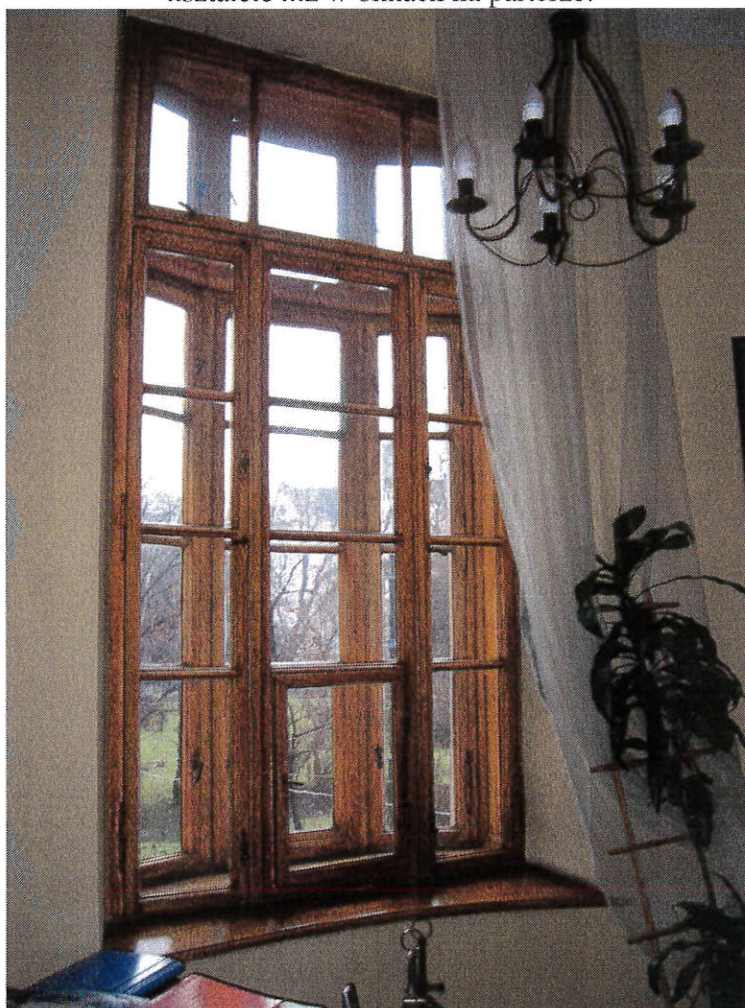
Il.16. Kraków. Budynek Zespołu Szkół Ekonomicznych nr 1.  
Okno na I piętrze w narożniku ulic Straszewskiego i Kapucyńskiej.

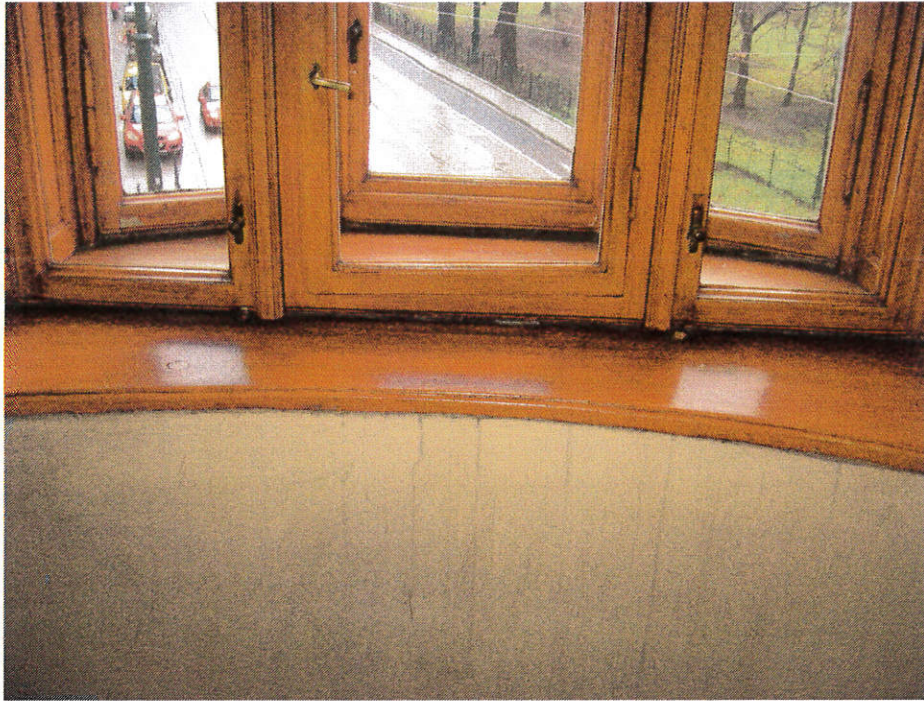
Il.17. Kraków. Budynek Zespołu Szkół Ekonomicznych nr 1.  
Okno na I piętrze w narożniku ulic Straszewskiego i Kapucyńskiej, sześciokątne w rzucie poziomym.

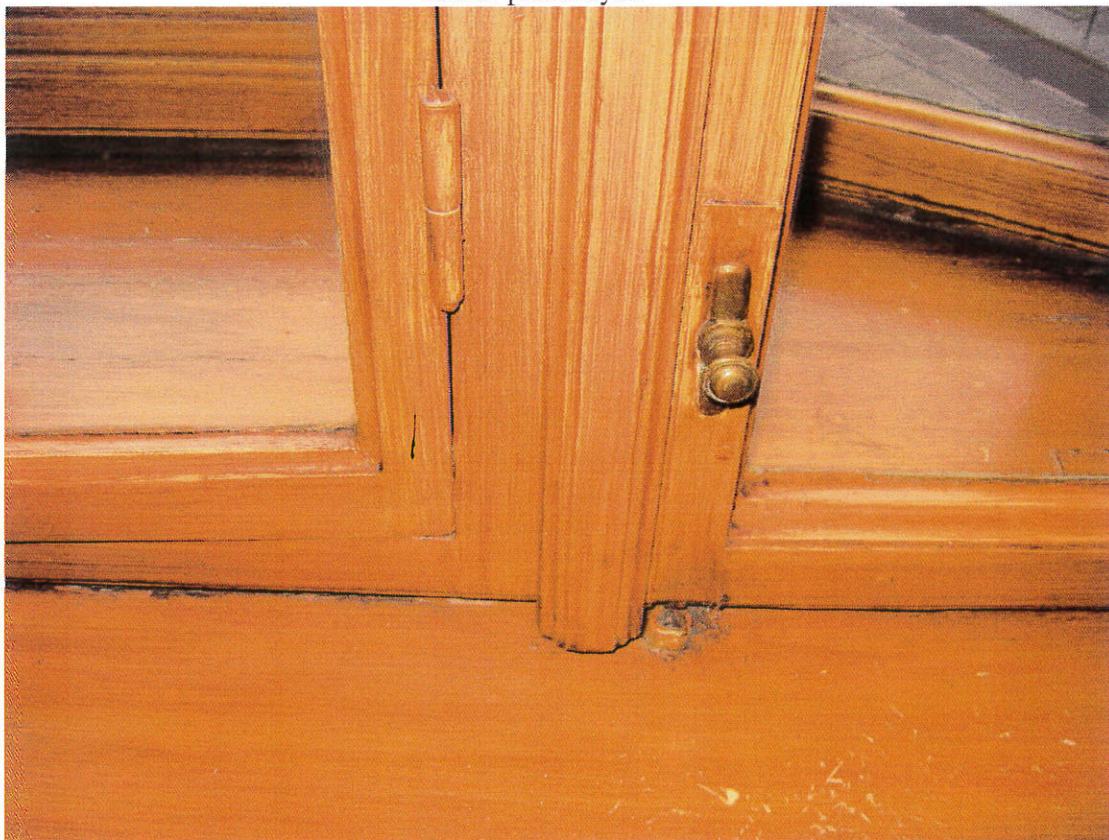
Il.18. Kraków. Budynek Zespołu Szkół Ekonomicznych nr 1.  
Okno na I piętrze w narożniku ulic Straszewskiego i Kapucyńskiej, zasuwki okienne.

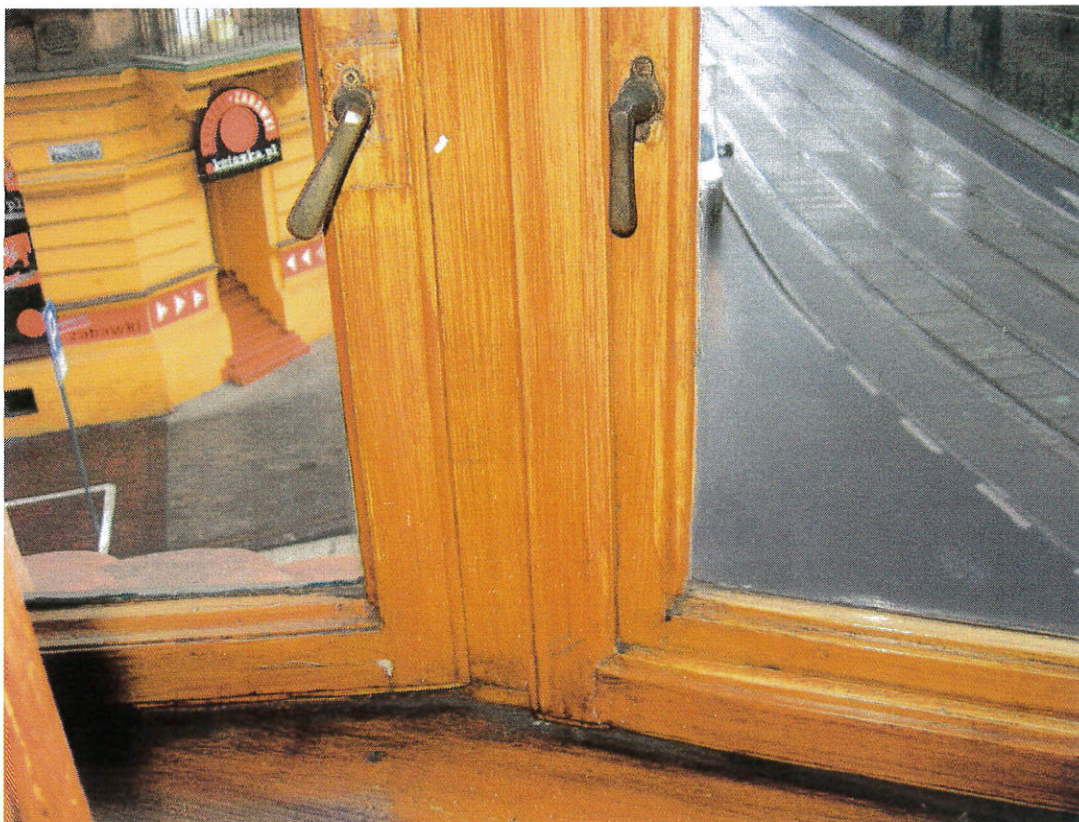
Il.19. Kraków. Budynek Zespołu Szkół Ekonomicznych nr 1.  
Okno na I piętrze w narożniku ulic Straszewskiego i Kapucyńskiej, klameczki  
okienne.

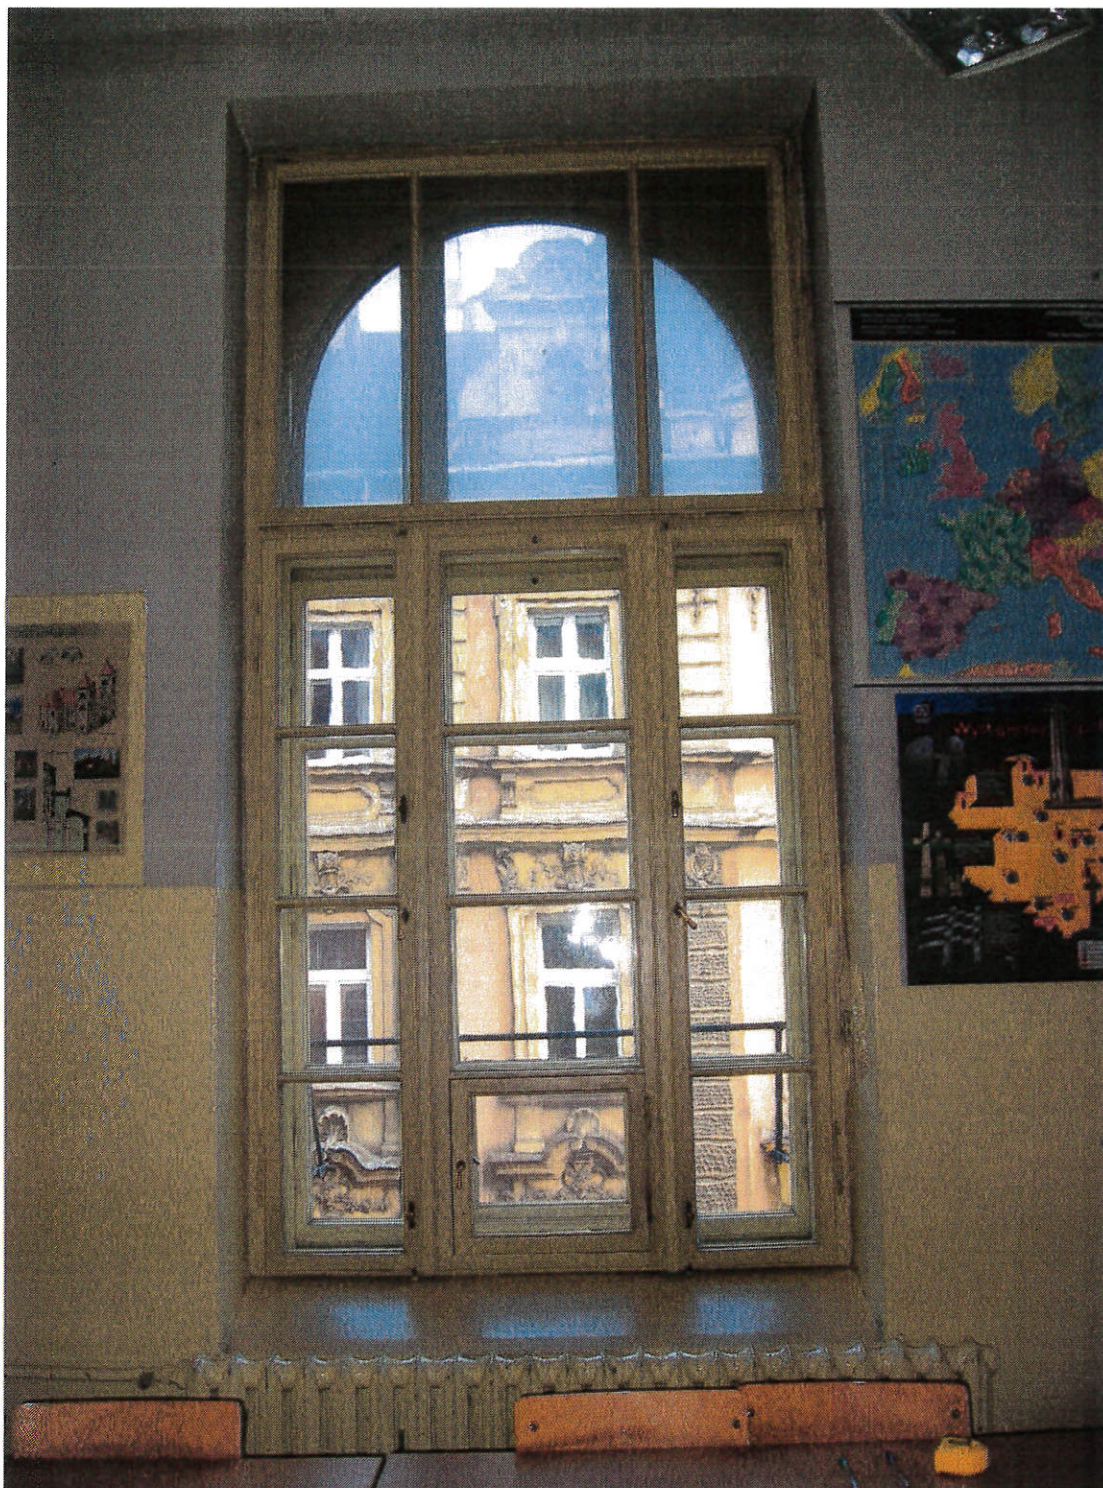
II.20. Kraków. Budynek Zespołu Szkół Ekonomicznych nr 1.  
Okno na II piętrze ulic Straszewskiego i Kapucyńskiej.

Na całym II piętrze okna o identycznej konstrukcji jak na I piętrze od strony ul. Straszewskiego – z tą różnicą, że są to okna prostokątne zamknięte od góry łukiem pełnym.

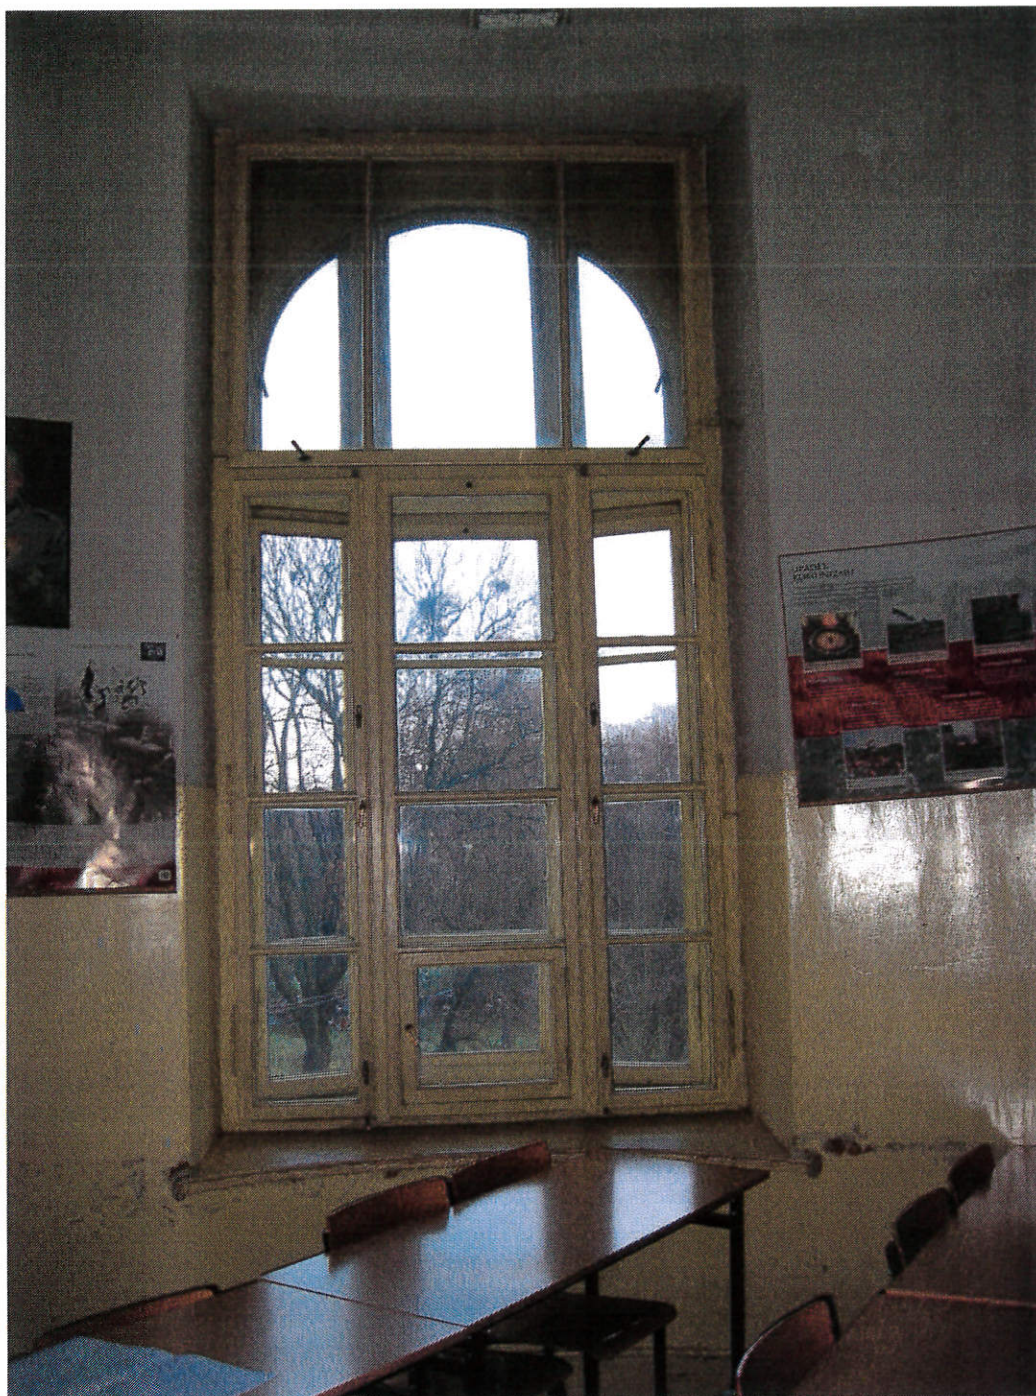
Il.21. Kraków. Budynek Zespołu Szkół Ekonomicznych nr 1.  
Okno na II piętrze w narożniku ulic Straszewskiego i Kapucyńskiej.

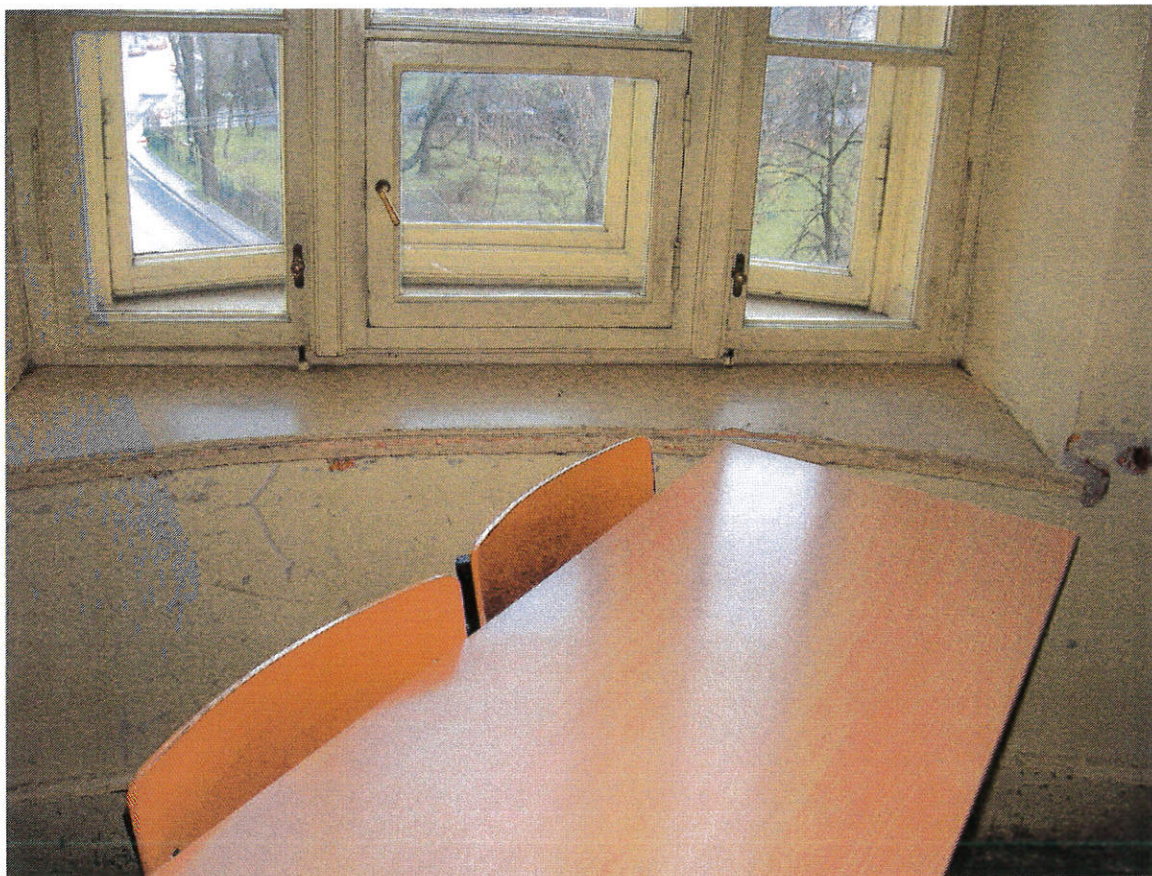
Il.22. Kraków. Budynek Zespołu Szkół Ekonomicznych nr 1.  
Okno na II piętrze w narożniku ulic Straszewskiego i Kapucyńskiej, sześciokątne w rzucie poziomym.

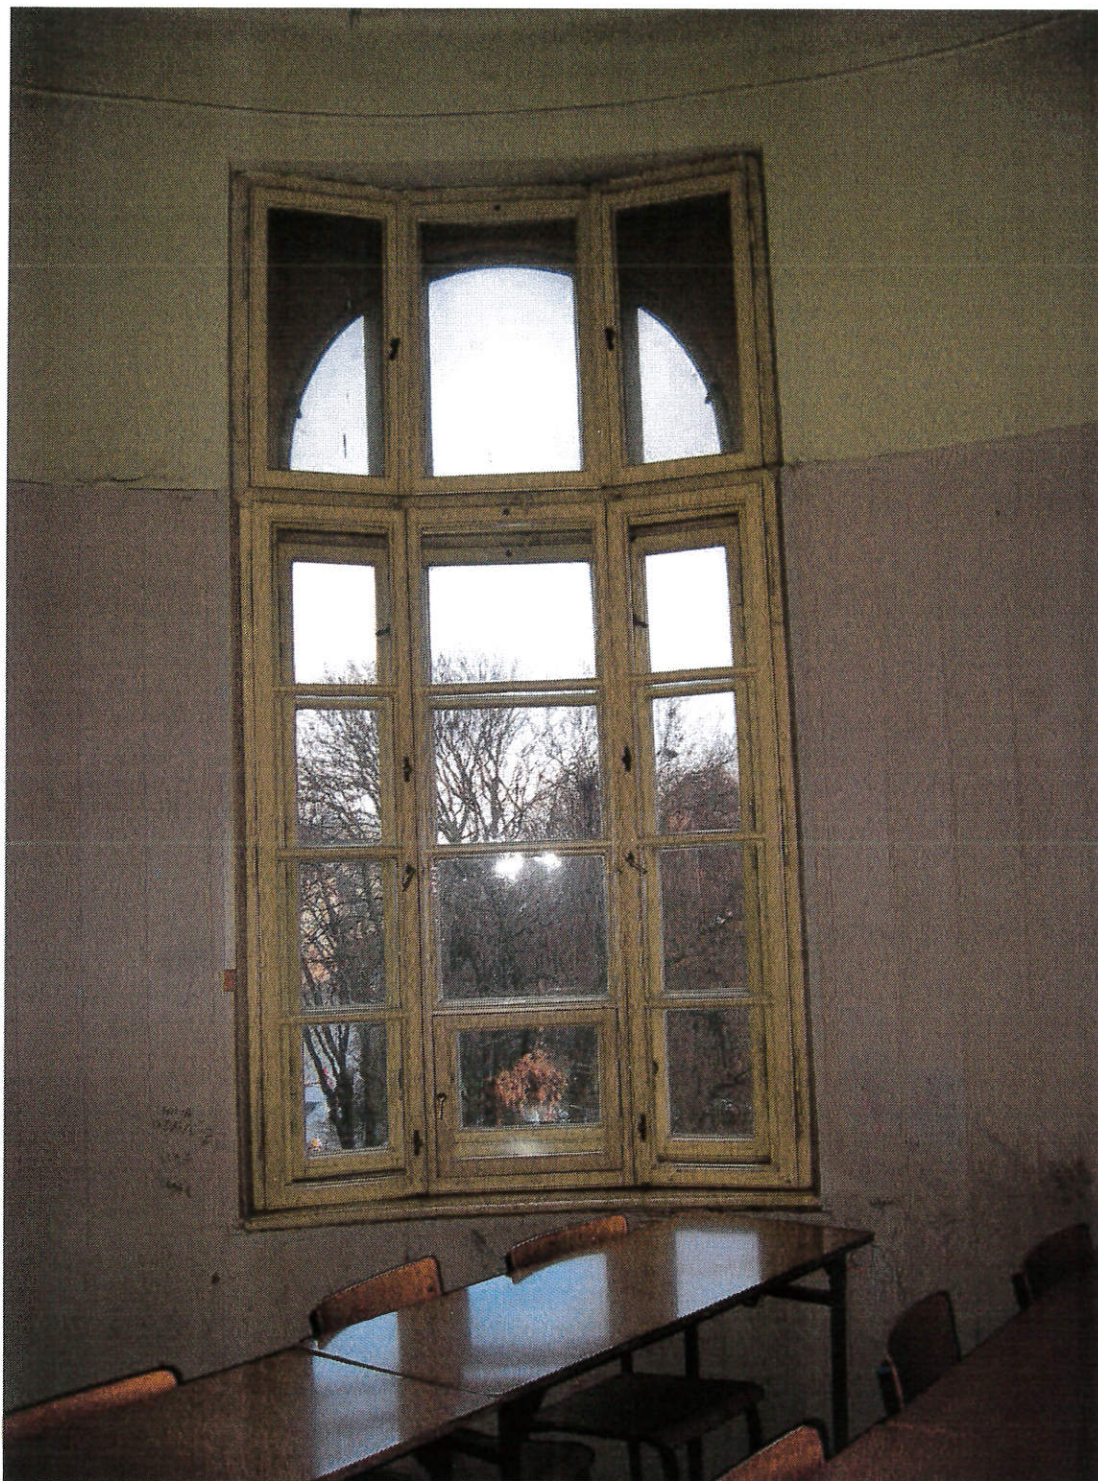
Il.23. Kraków. Budynek Zespołu Szkół Ekonomicznych nr 1.  
Okno na III piętrze w narożniku ulic Straszewskiego i Kapucyńskiej, sześciokątne  
w rzucie poziomym, pozostałe okna na tym piętrze zamknięte łukiem płaskim.
