**Konserwatorski program rekonstrukcji stolarki okiennej w  
zabytkowym budynku Zespołu Szkół Ekonomicznych nr 1 przy  
ul. Kapucyńskiej nr 2 w Krakowie**

Kraków, grudzień 2015 r.

**Identyfikacja obiektu:** Kraków, budynek szkoły przy ul Kapucyńskiej 2,  
stolarka okienna od strony ulicy Kapucyńskiej i  
Straszewskiego.

**Wpis do Rejestru Zabytków:** A-1117, 21. XI. 2001 r.

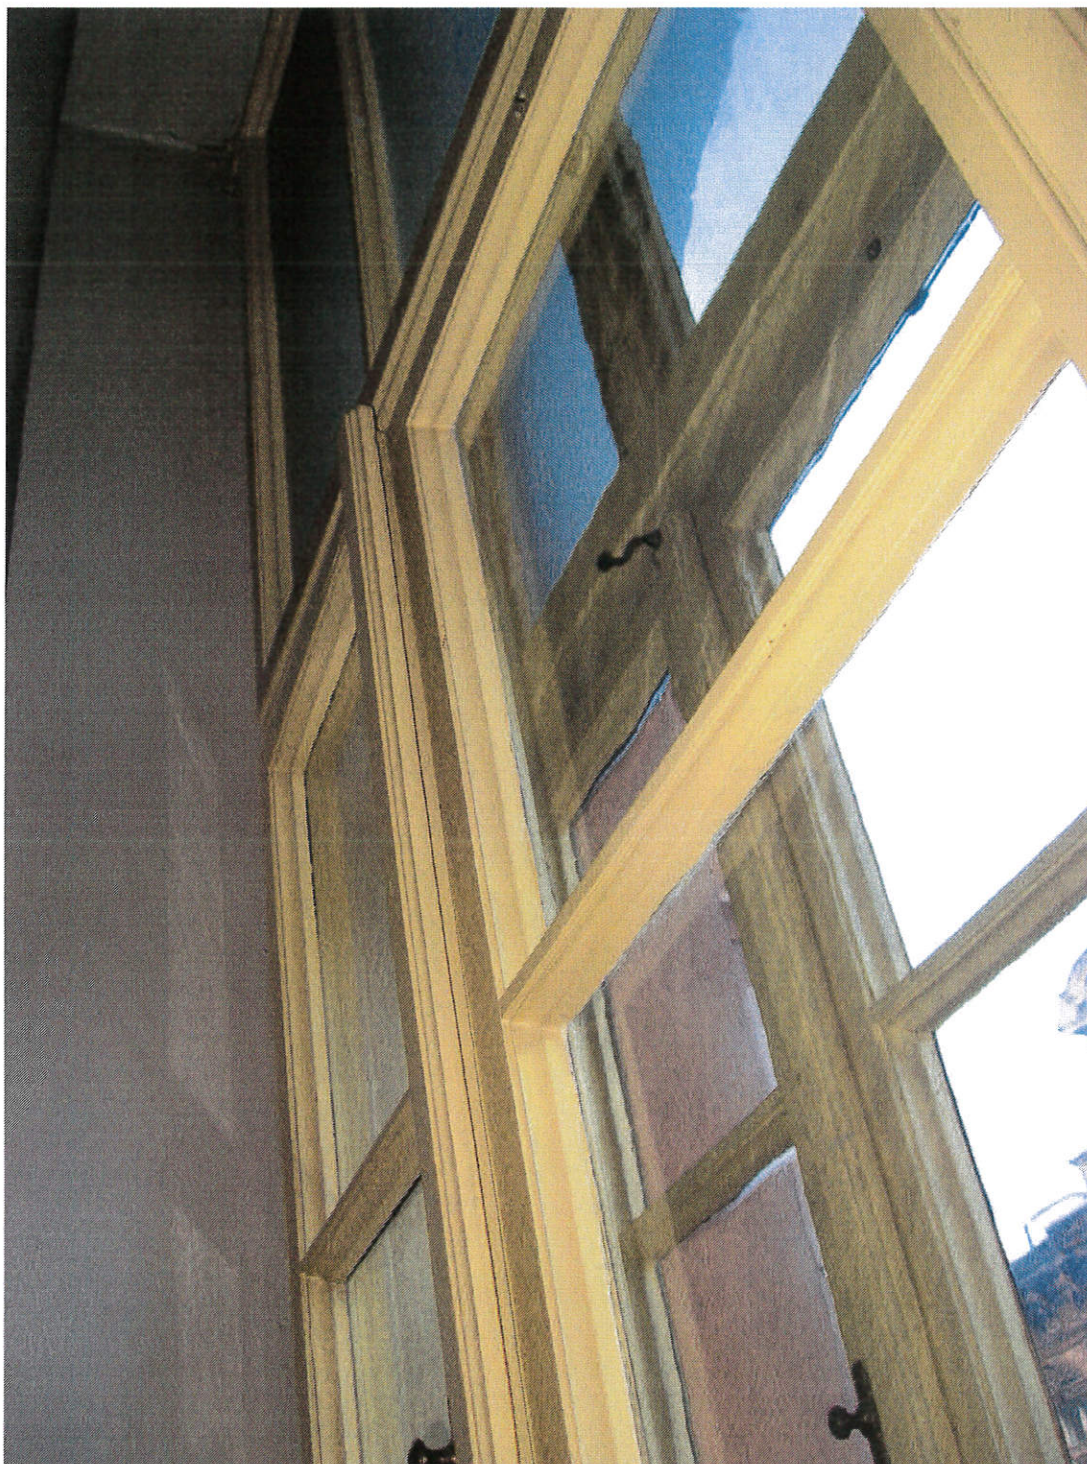
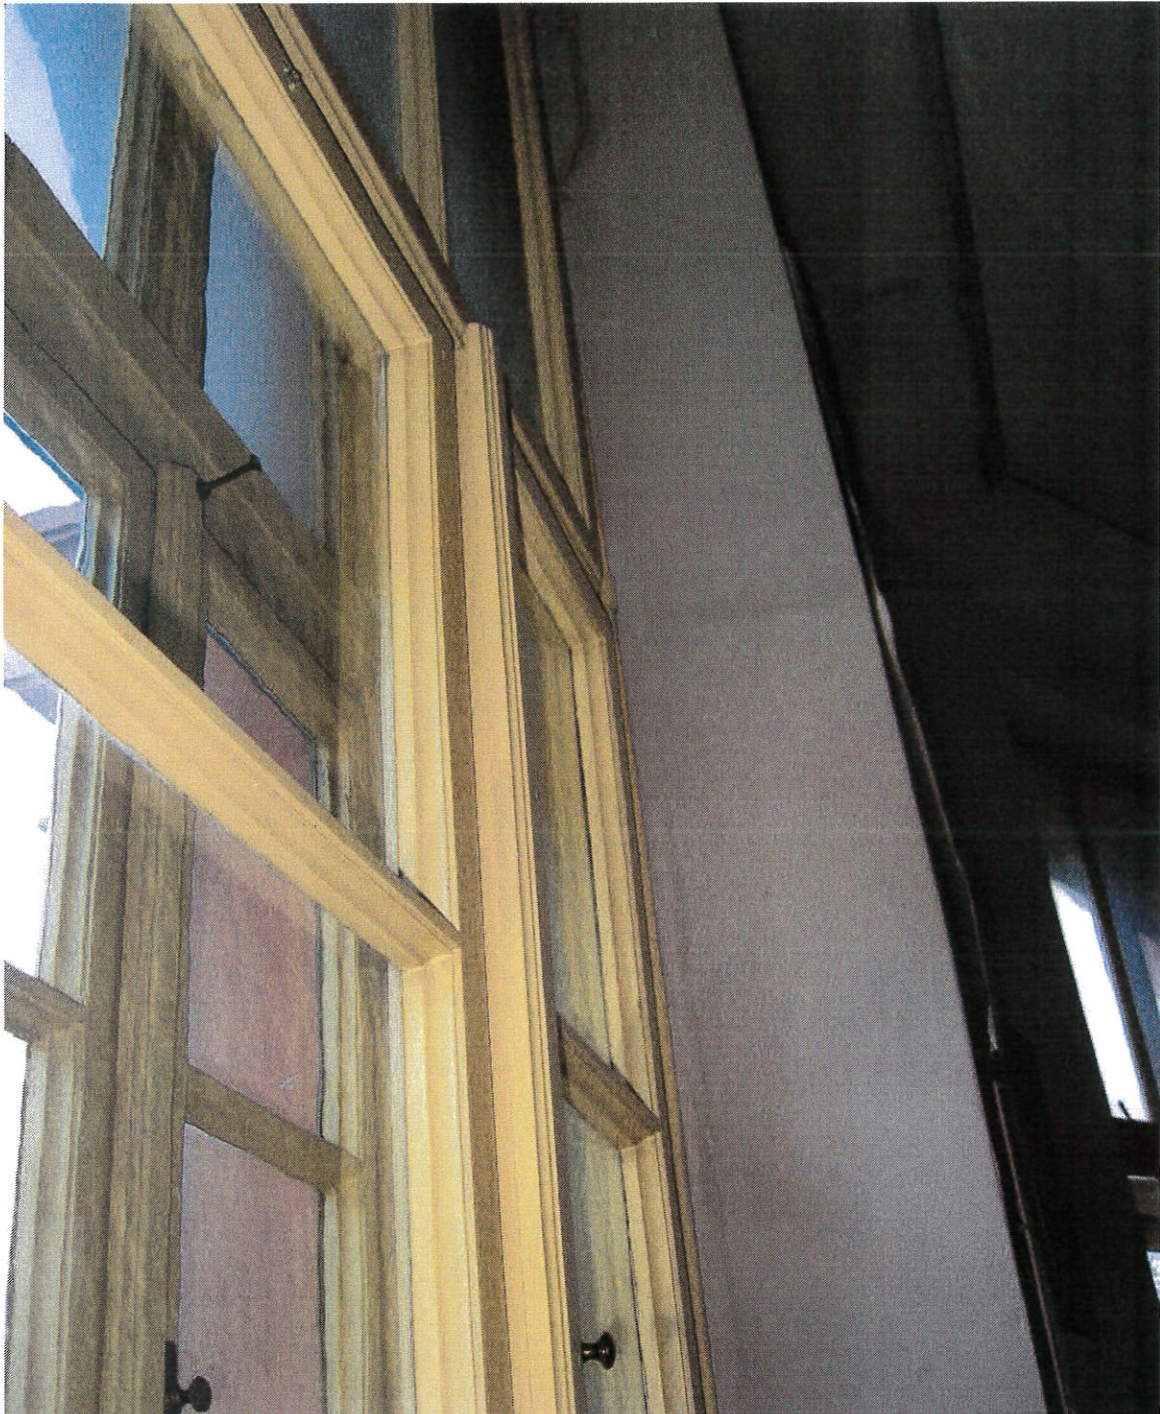
Istniejące okna to okna stuletnie, zużyte, kwatery o zmienionej geometrii, nieszczelne, od strony zewnętrznej zbutwiałe w partii progów. Odkształcenie kwater sięga w niektórych miejscach do 5 cm. Z powodu wypracowania mechanizmów, okna nie domykają się.

Il.24. Kraków. Budynek Zespołu Szkół Ekonomicznych nr 1.  
Nieszczelności okien. Widoczna „wichrowatość” kwatery w granicach 3 cm w  
narożniku górnym.

Il.25. Kraków. Budynek Zespołu Szkół Ekonomicznych nr 1.  
Nieszczelności okien. Widoczna „wichrowatość” kwatery w granicach 3 cm w  
narożniku górnym.

**Nie widzę możliwości utrzymywanie w dalszym ciągu okien w istniejącym stanie technicznym, proponuje ich rekonstrukcję.**

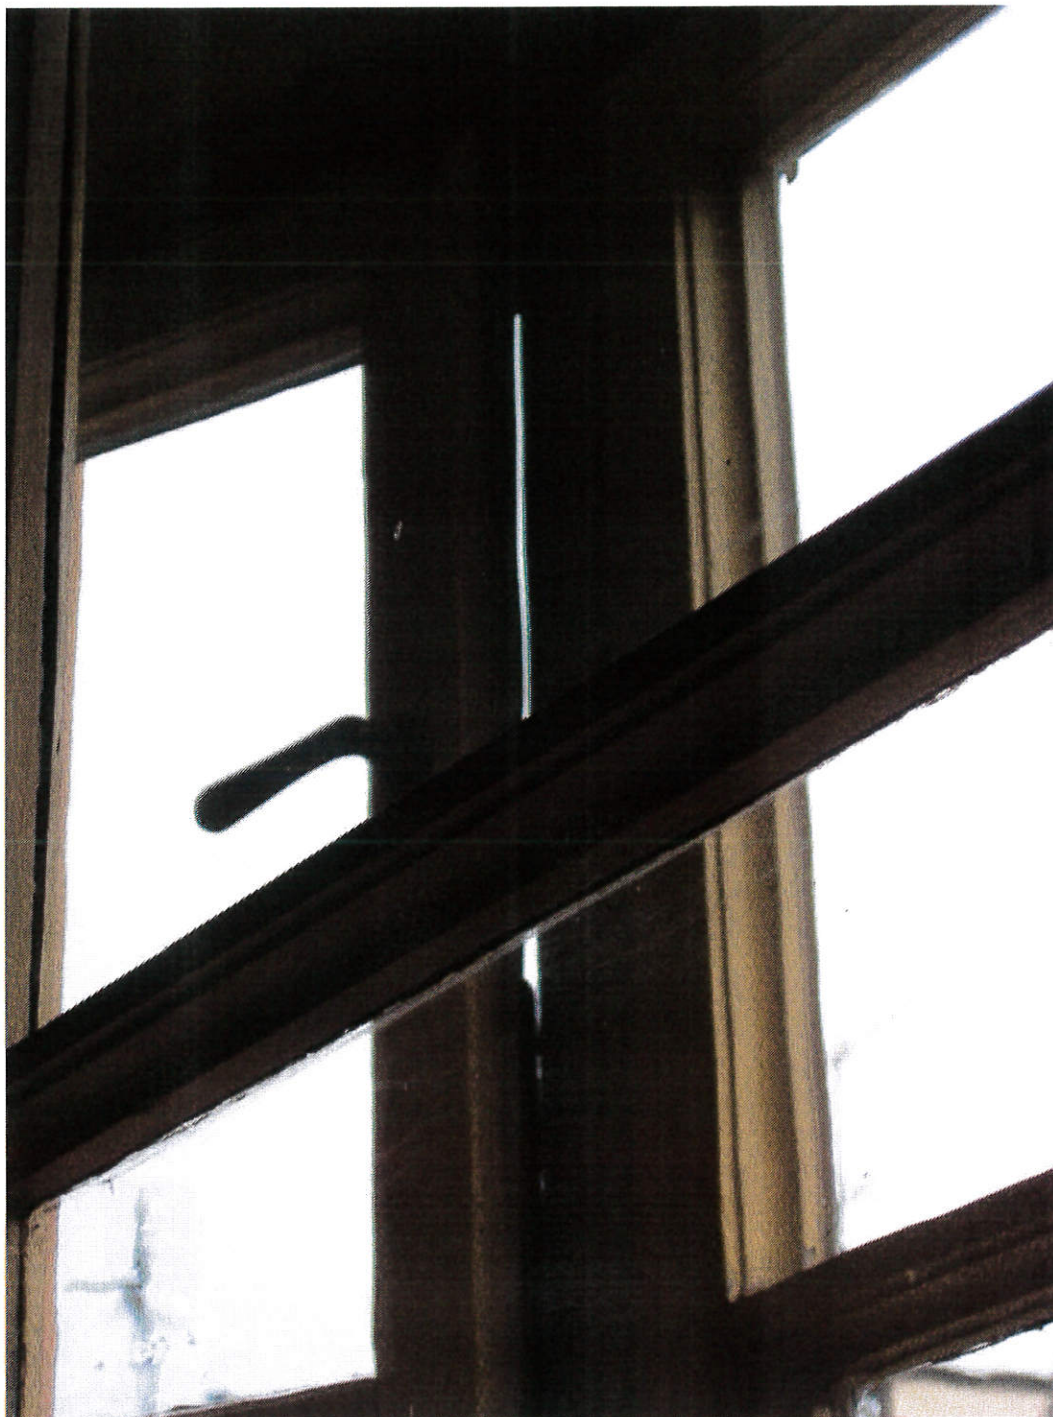
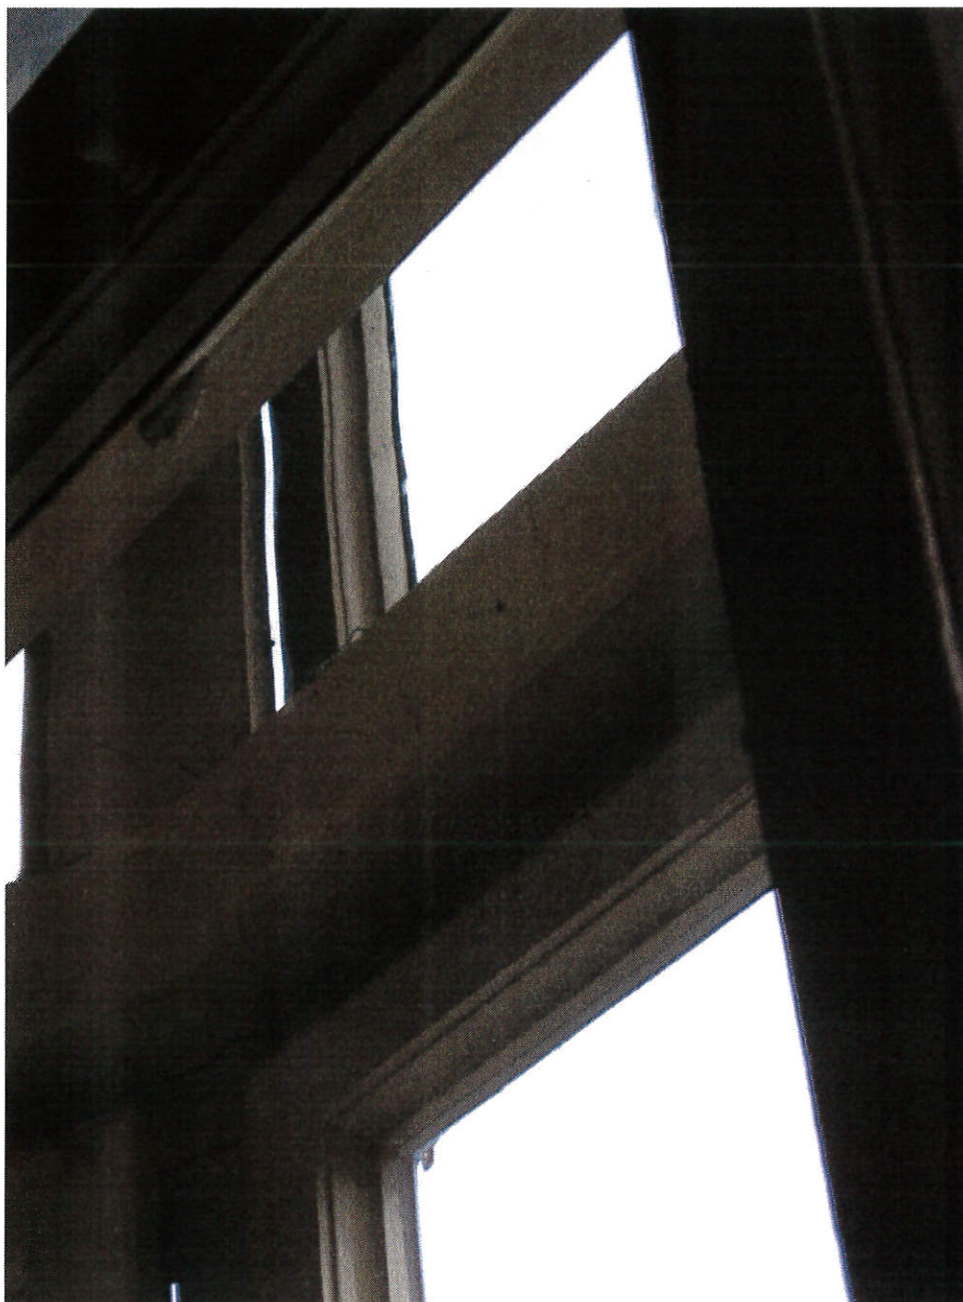
Il.26. Kraków. Budynek Zespołu Szkół Ekonomicznych nr 1.  
Nieszczelności okien. Widoczne „prześwity” na zewnątrz, między kwaterą a krosnem.

Il.27. Kraków. Budynek Zespołu Szkół Ekonomicznych nr 1.  
Nieszczelności okien. Widoczne „prześwity” na zewnątrz, między kwaterą a krosnem.

11. W kwaterach letnich wyfrezować wręb na uszczelkę wciskaną EPMD.  
Uszczelki montować z 10 cm przerwą na naturalną wentylację,
12. Parapety drewniane w kolorze jak okno od wewnątrz o wykończeniu powierzchni takiej jak okna od strony wewnętrznej, impregnowane i malowane gruntująco od strony muru, wykonane wg wymiarów parapetów istniejących.

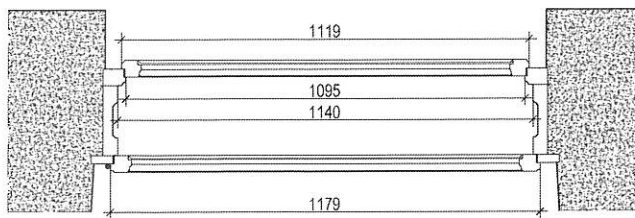
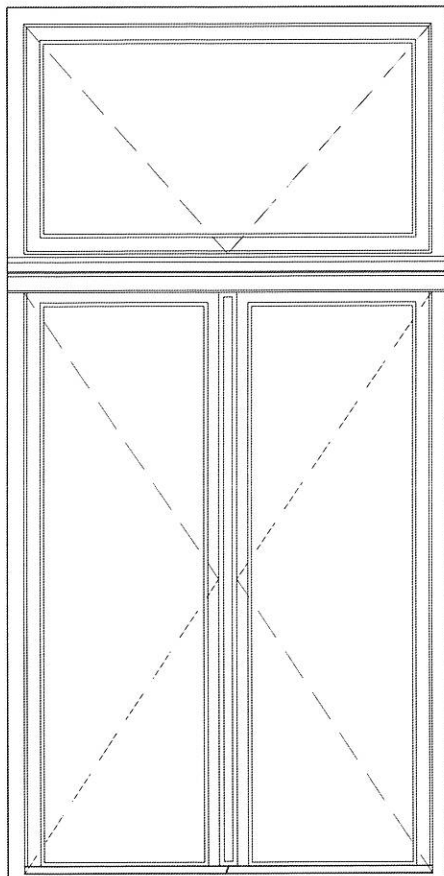
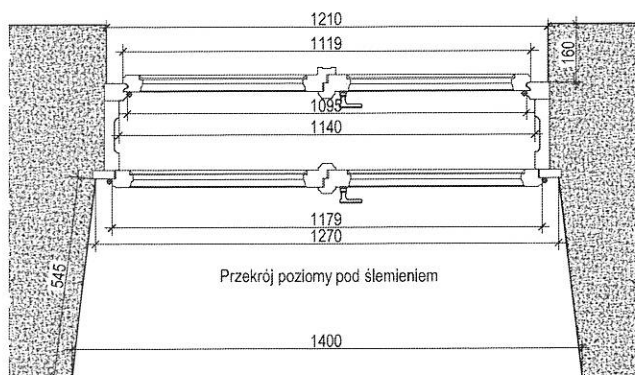
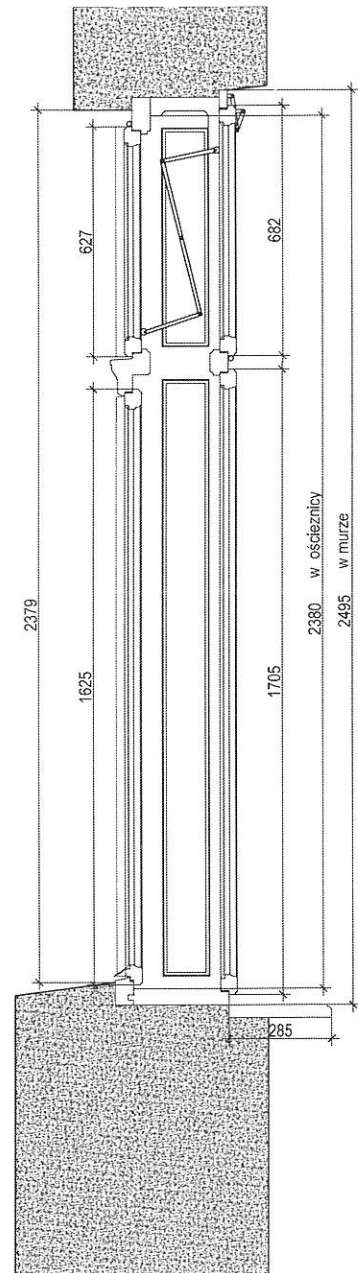
| Nr rysunku: 1 | Tytuł: Okno nr 1, parter, inwentaryzacja | |

Przekrój poziomy nad ślemieniem

Widok od strony elewacji

Przekrój poziomy pod ślemieniem

Przekrój pionowy

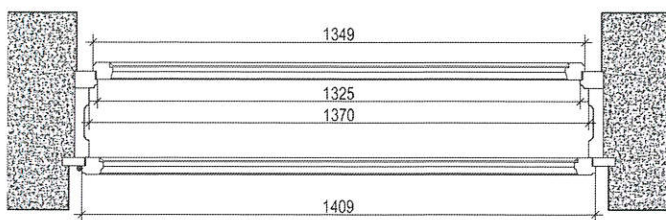
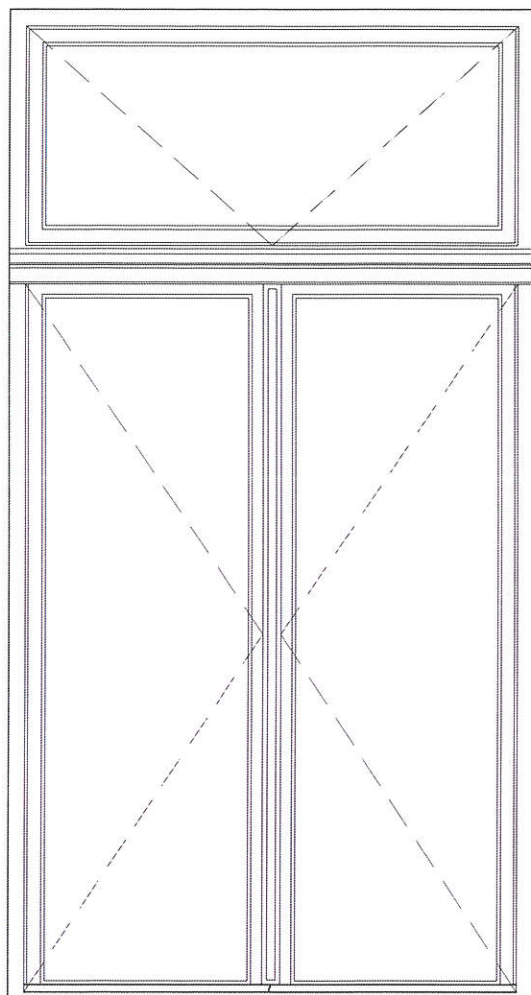
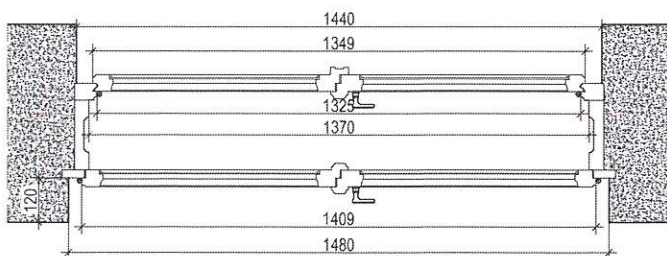
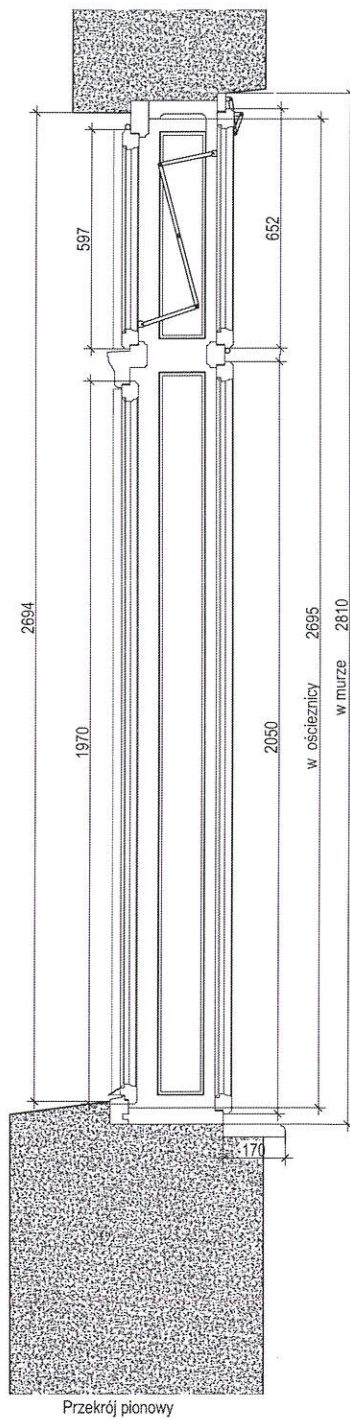
| Nr rysunku: 2 | Tytuł: Okno nr 2, I piętro, inwentaryzacja | |

Przekrój poziomy nad śłemeniem

Widok od strony elewacji

Przekrój poziomy pod śłemeniem

Przekrój pionowy

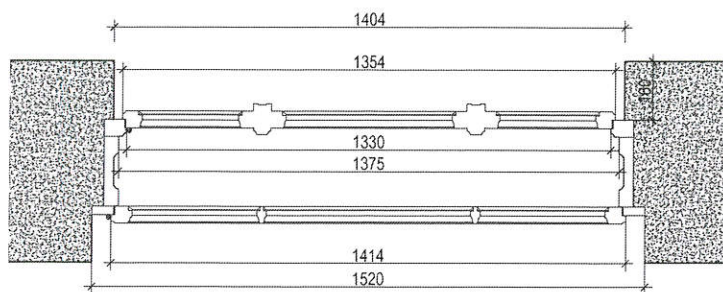
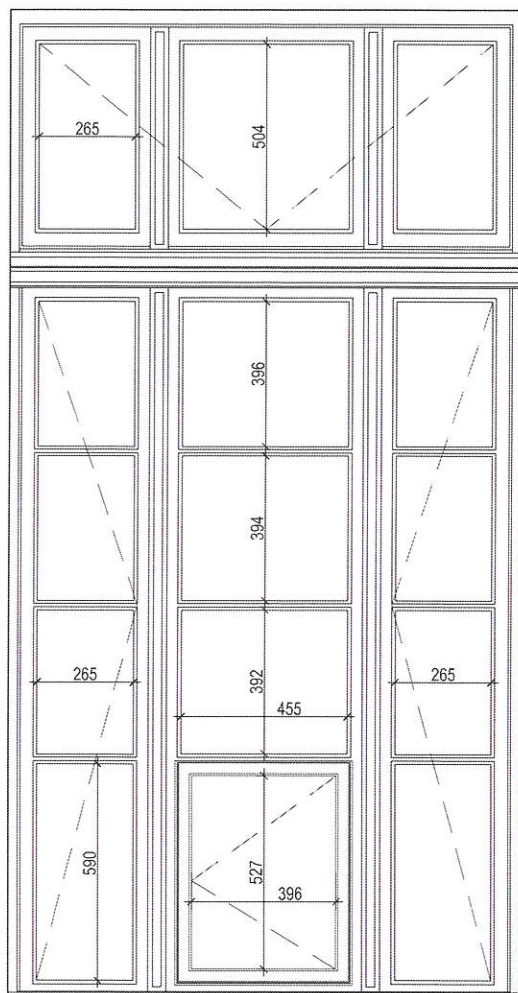
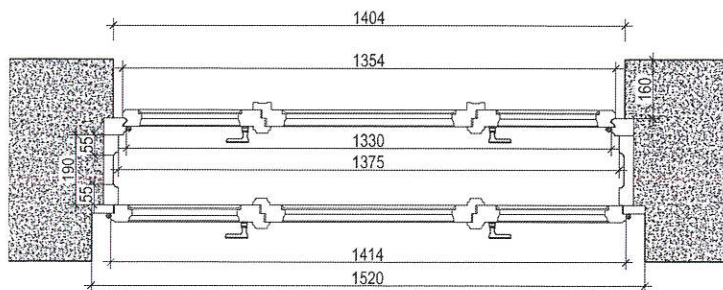
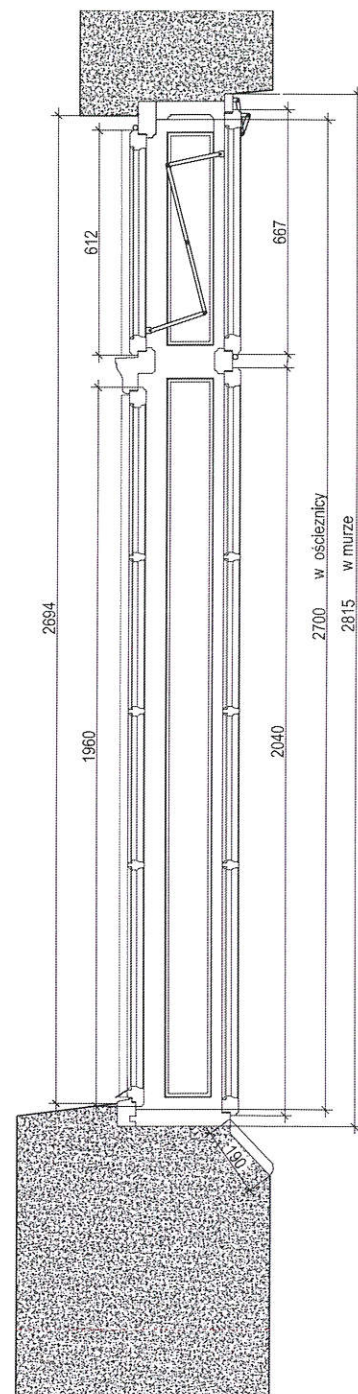
| Nr rysunku: 3 | Tytuł: Okno nr 3, I piętro, inwentaryzacja | |

Przekrój poziomy nad ślemieniem

Widok od strony elewacji

Przekrój poziomy pod ślemieniem

Przekrój pionowy

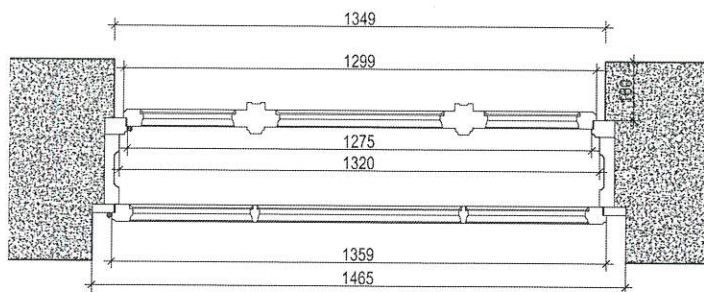
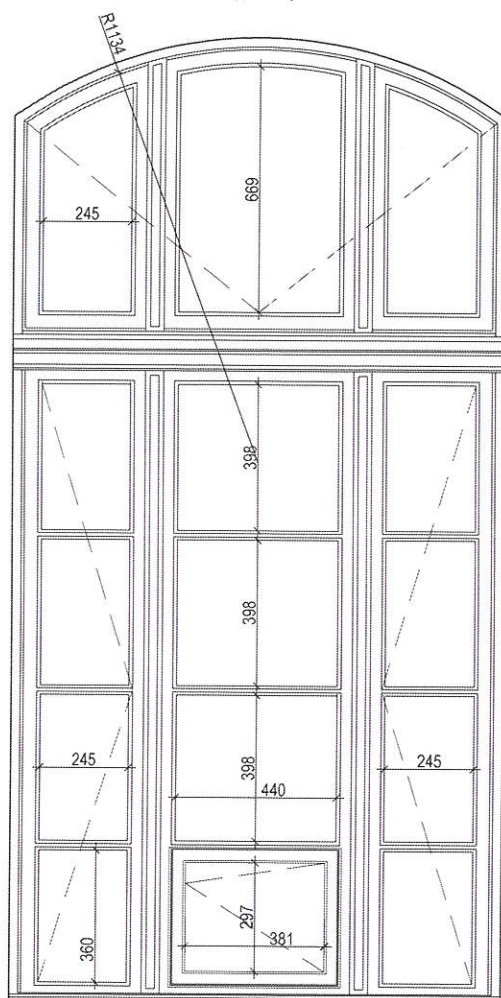
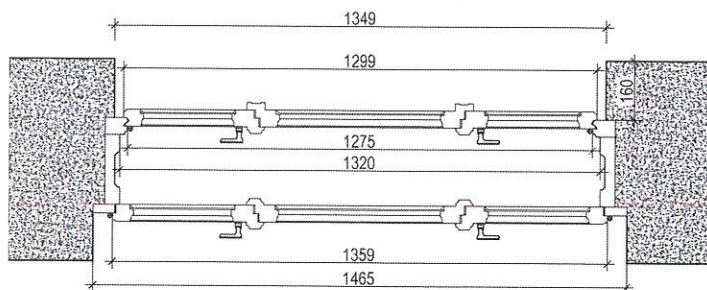
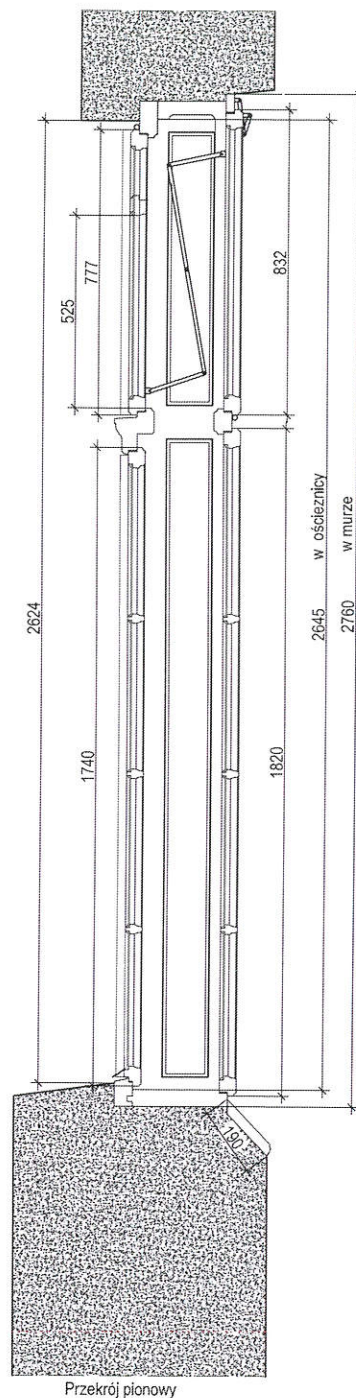
| Nr rysunku: 7 | Tytuł: Okno nr 7, III piętro, inwentaryzacja | |

Przekrój poziomy nad śłemeniem

Widok od strony elewacji

Przekrój poziomy pod śłemeniem

Przekrój pionowy

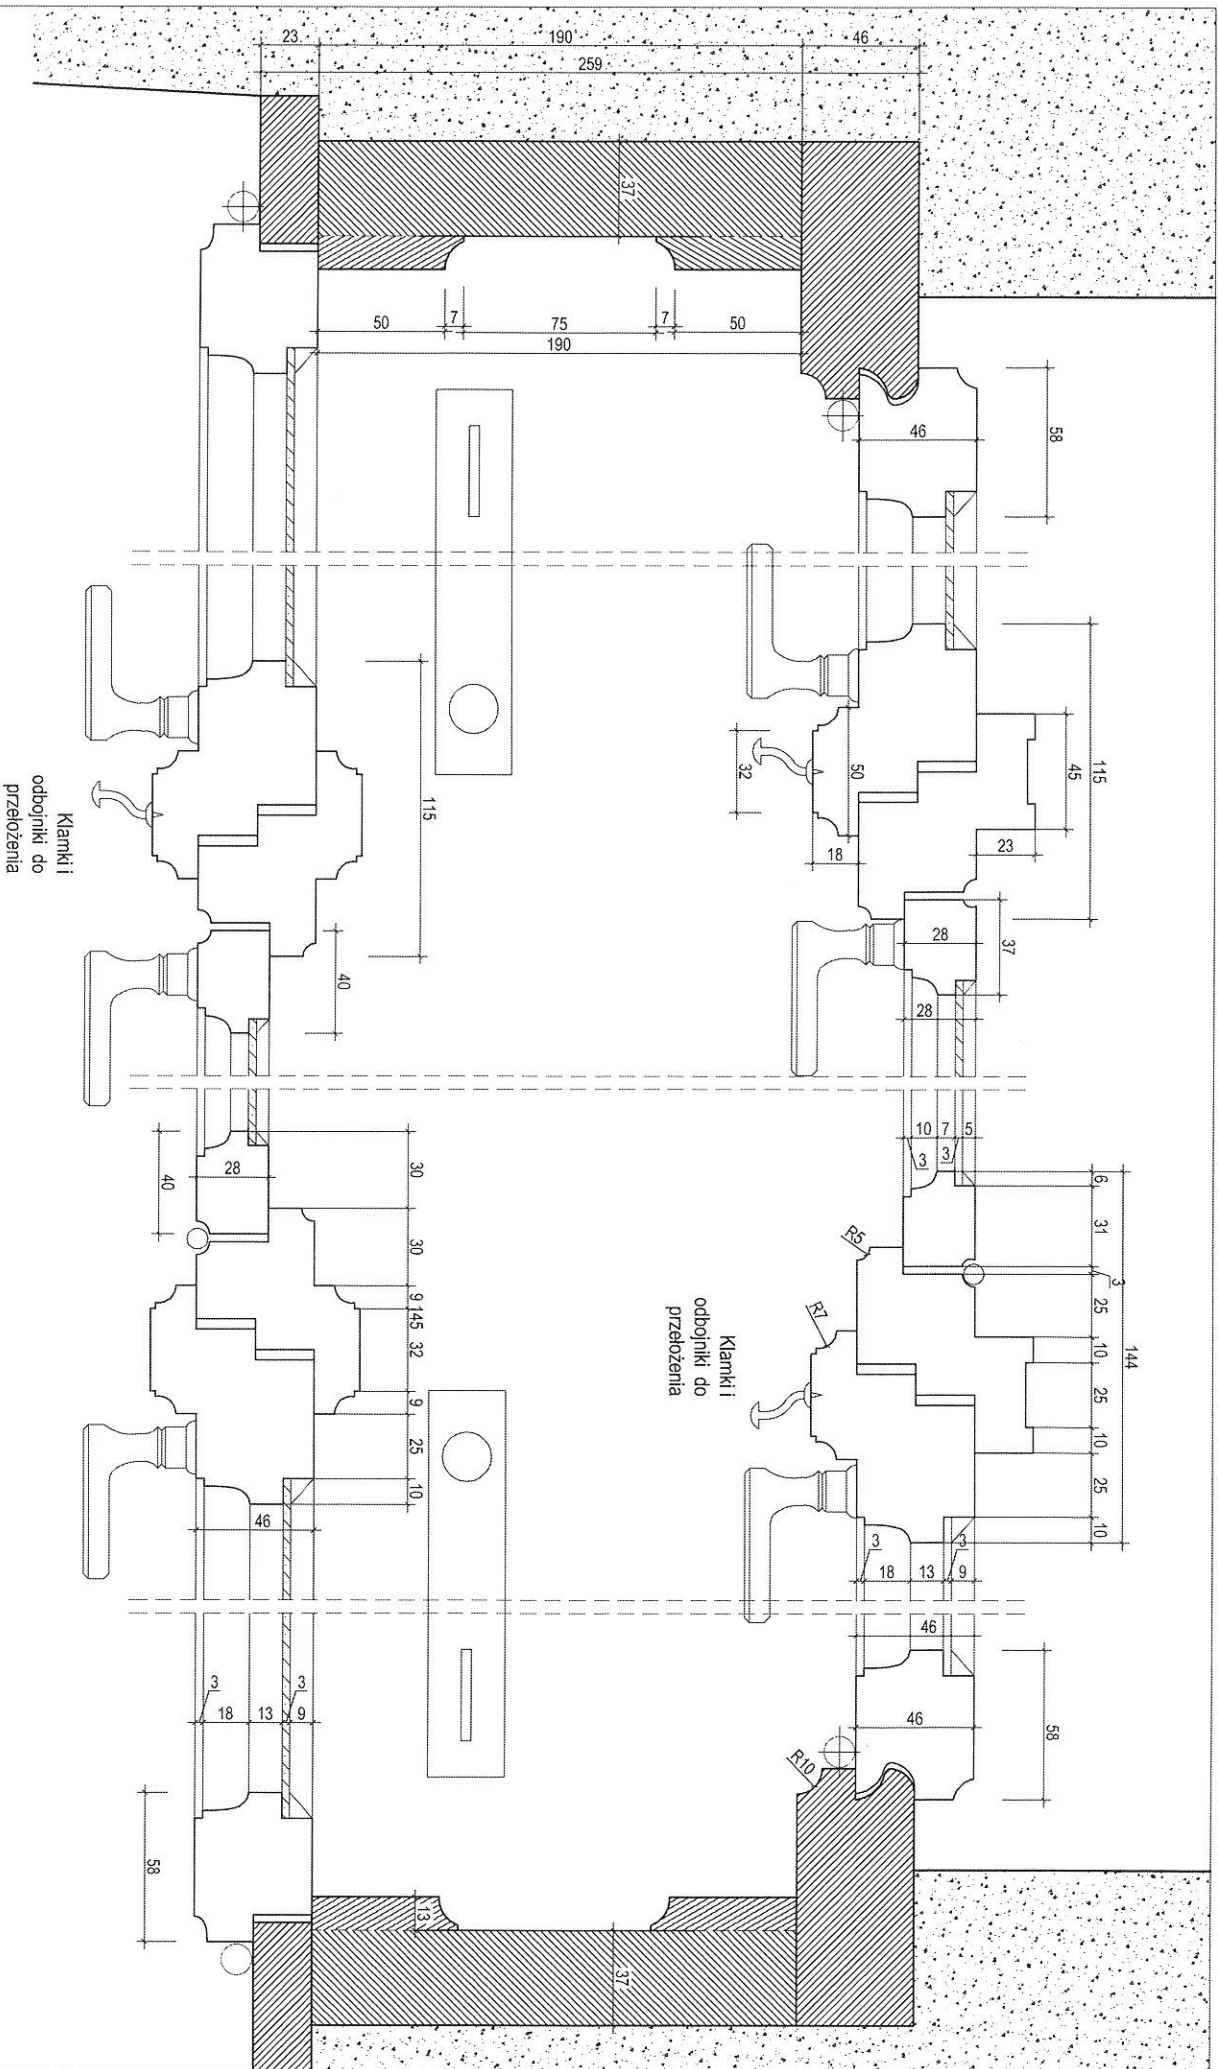
| Nr rysunku: 8 | |

## Inwentaryzacja przekrój poziomy

| Skala: 1:2 | Typ: Szczegóły w skali 1:2 na przykladzie okna nr 3 inwentaryzacja |

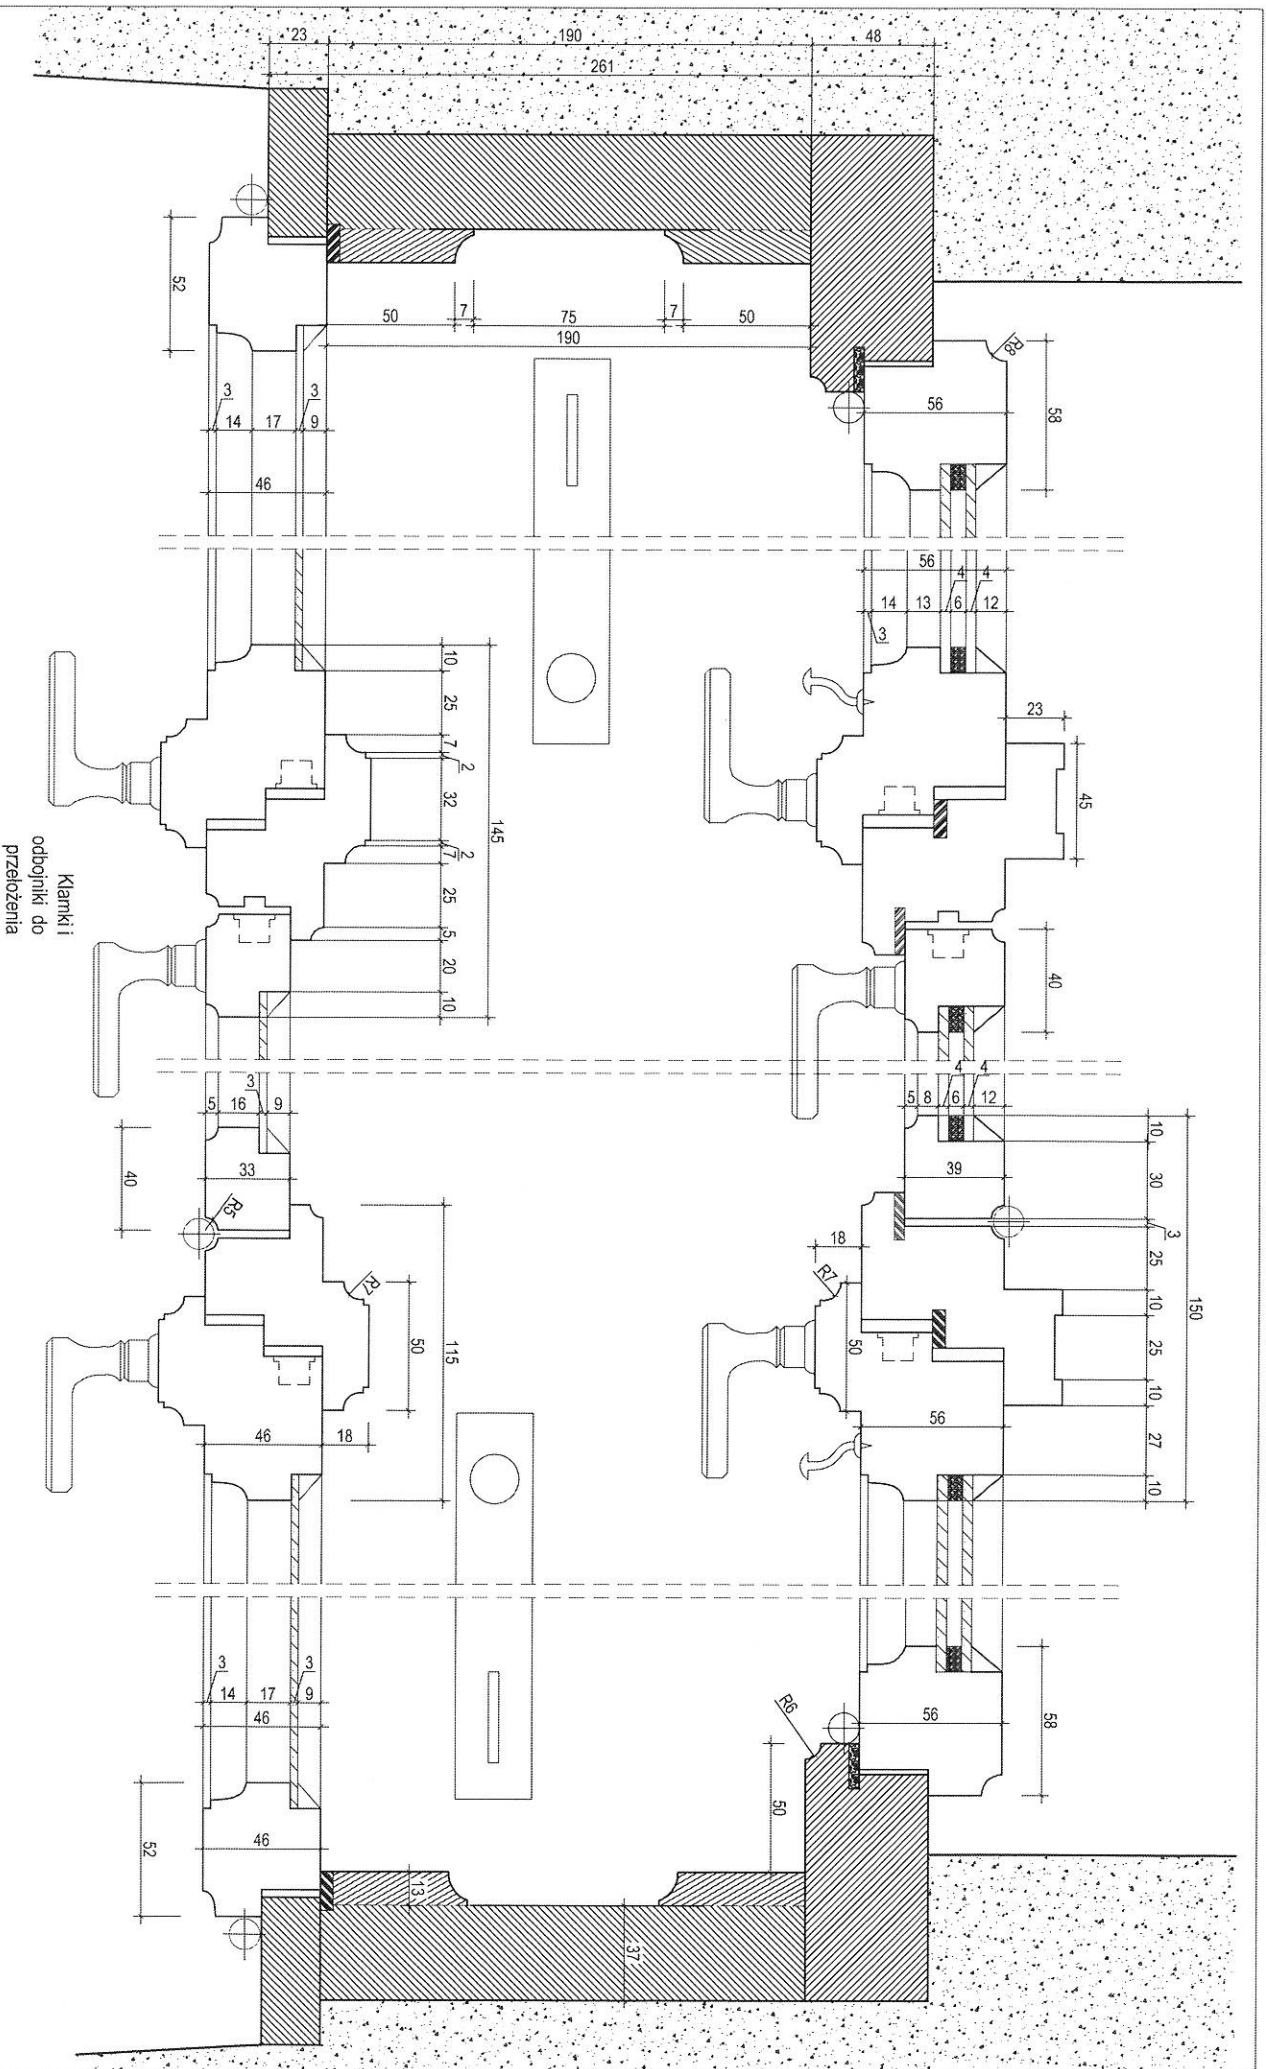
| Nr rysunku: 9 | |

# Projekt rekonstrukcji z modernizacją- przekrój poziomy

| Skala: 1:2 | Tytuł: Szczegół w skali 1:2 na przekroju okna nr 3 - projekt |

10. Kwatery letnie ( zewnętrzne) pogrubić do 56 mm i oszklić szybą zespoloną bezpieczną (4+6+4), na listewki 12 x 12 mm, kwatery zimowe (wewnętrzne) szyba 4 mm na listewki. Szklenie z fazą 60 stopni , oddzielnie w każdym polu, z zachowaniem pełnego przekroju szczelin. Szczeliny nie mogą być imitowane (naklejane). Silikon nie może „optycznie” poszerzać szczeliny.

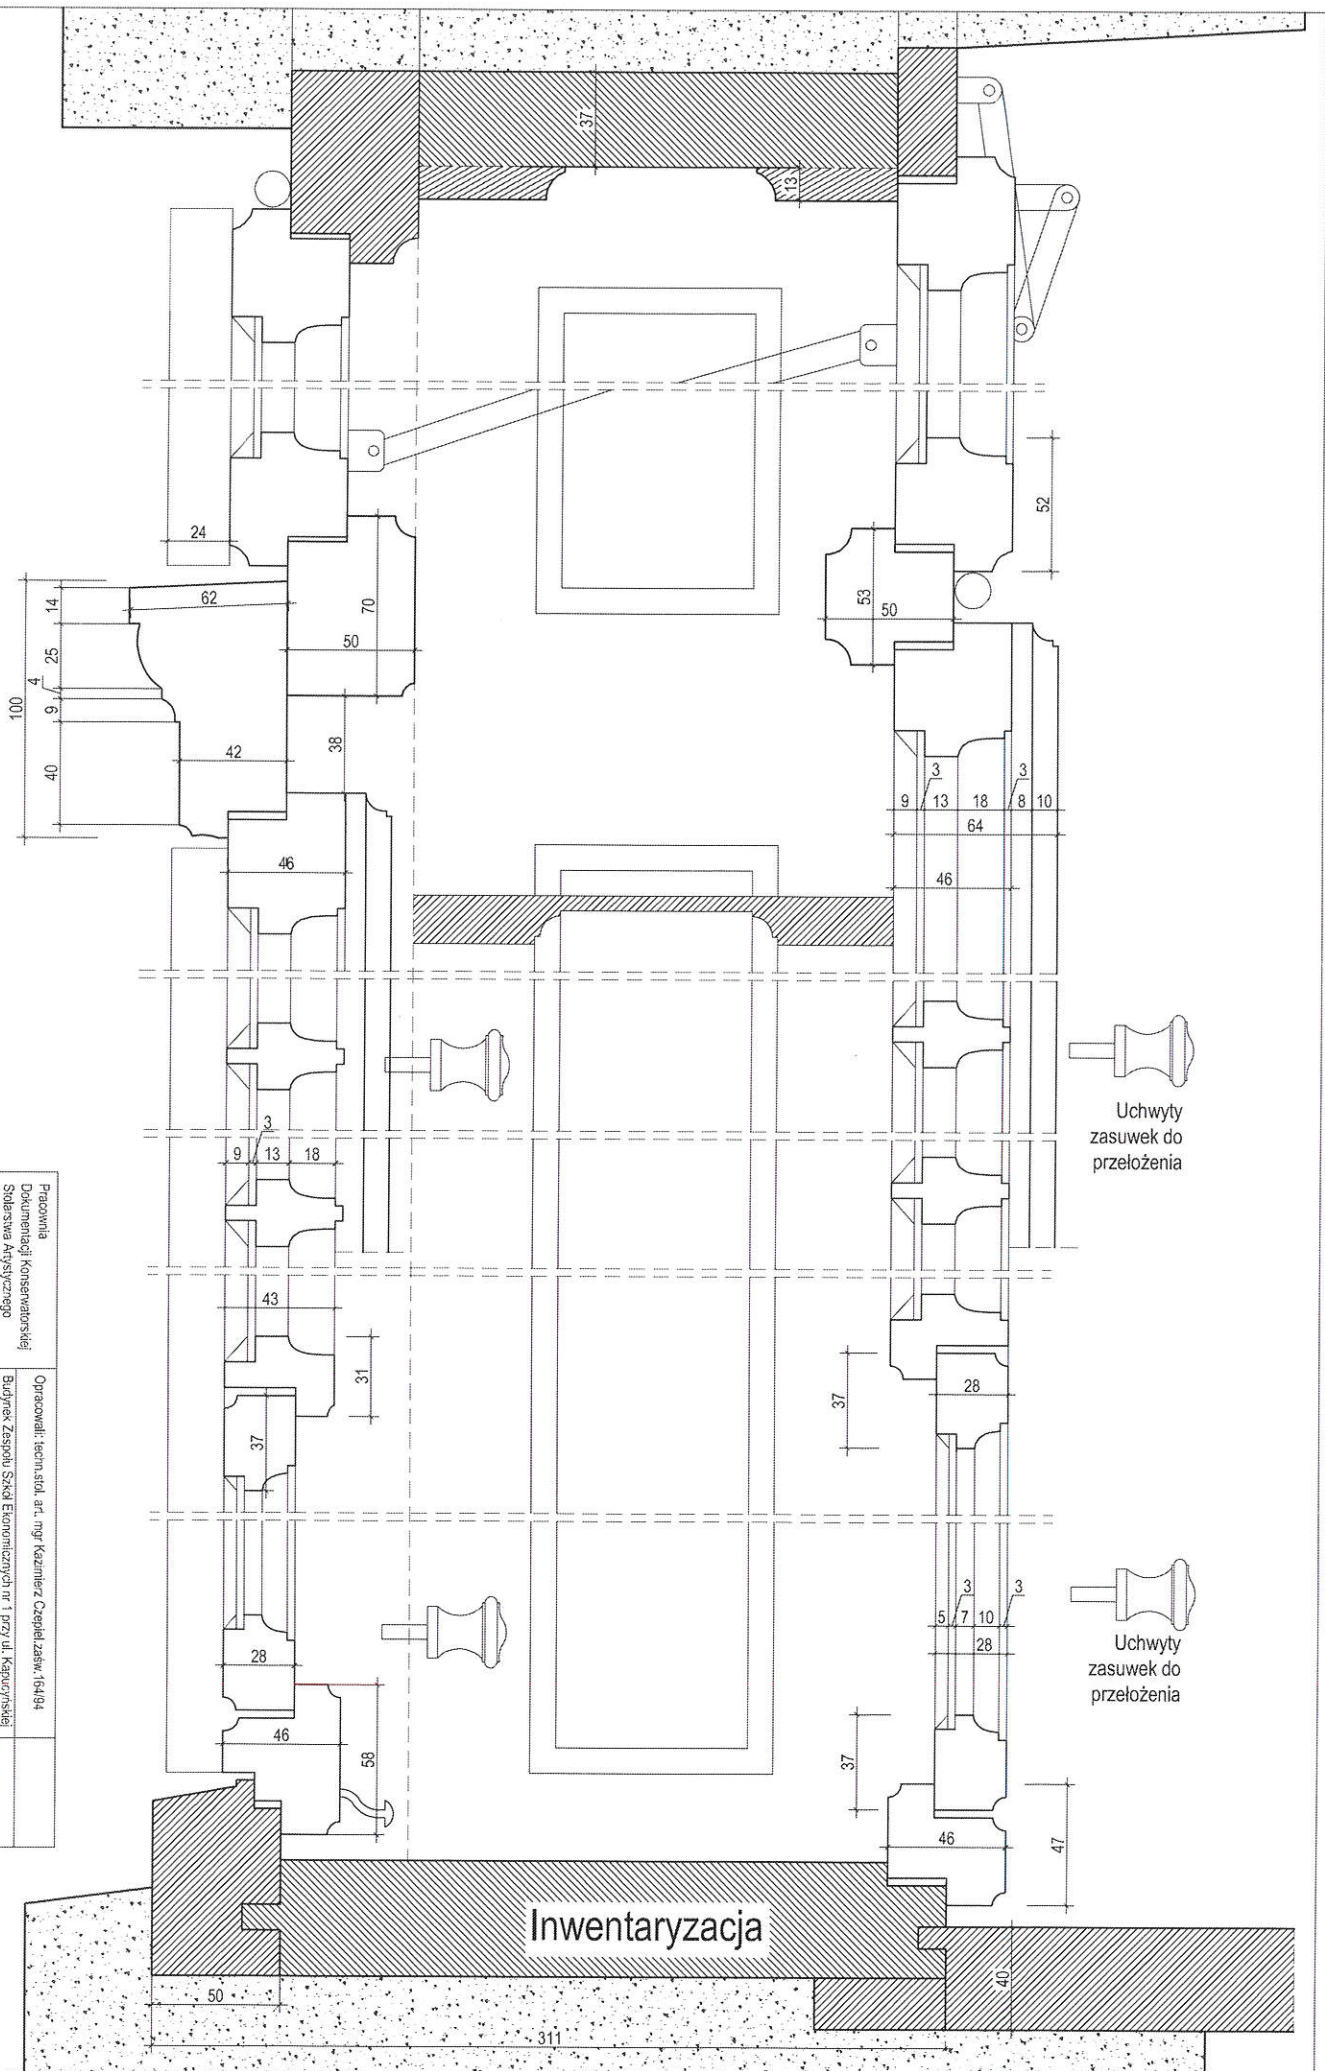
Inwentaryzacja

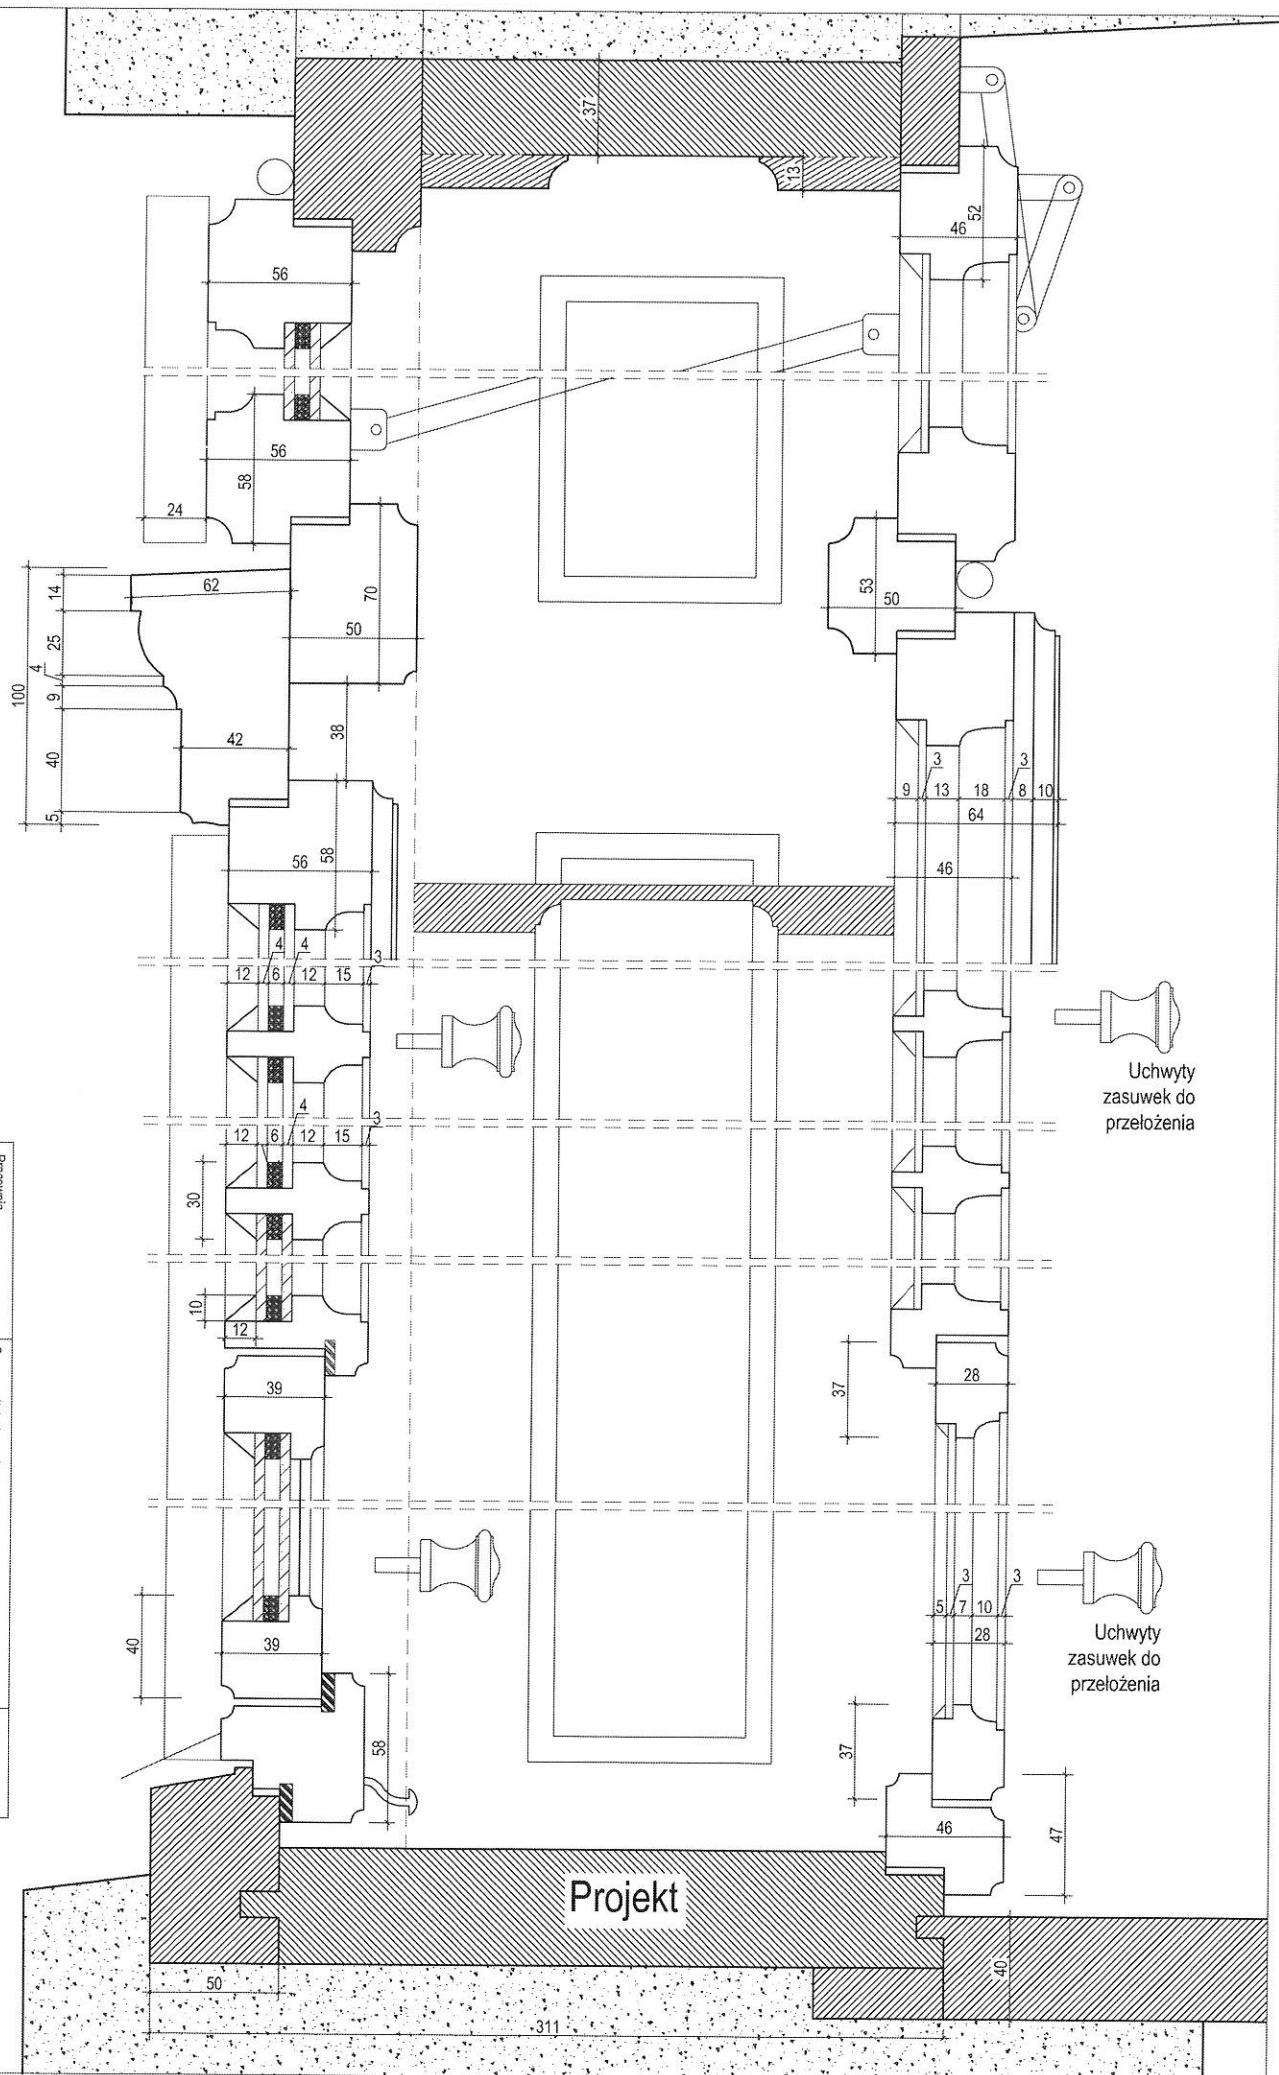
| Skala: 1:2 | Tytuł: Szczegóły w skali 1:2 na przyładzie okna nr 3 - projekt, przekr. pionowy |
