## Karta dokumentacyjna osuwiska wraz z opinią

Numer roboczy osuwiska:

| 1. Miejscowość:<br>Kraków (dz. VII, Zwierzyniec) | 2. Gmina:<br>Kraków | 3. Powiat:<br>Kraków | 4. Województwo:<br>małopolskie |

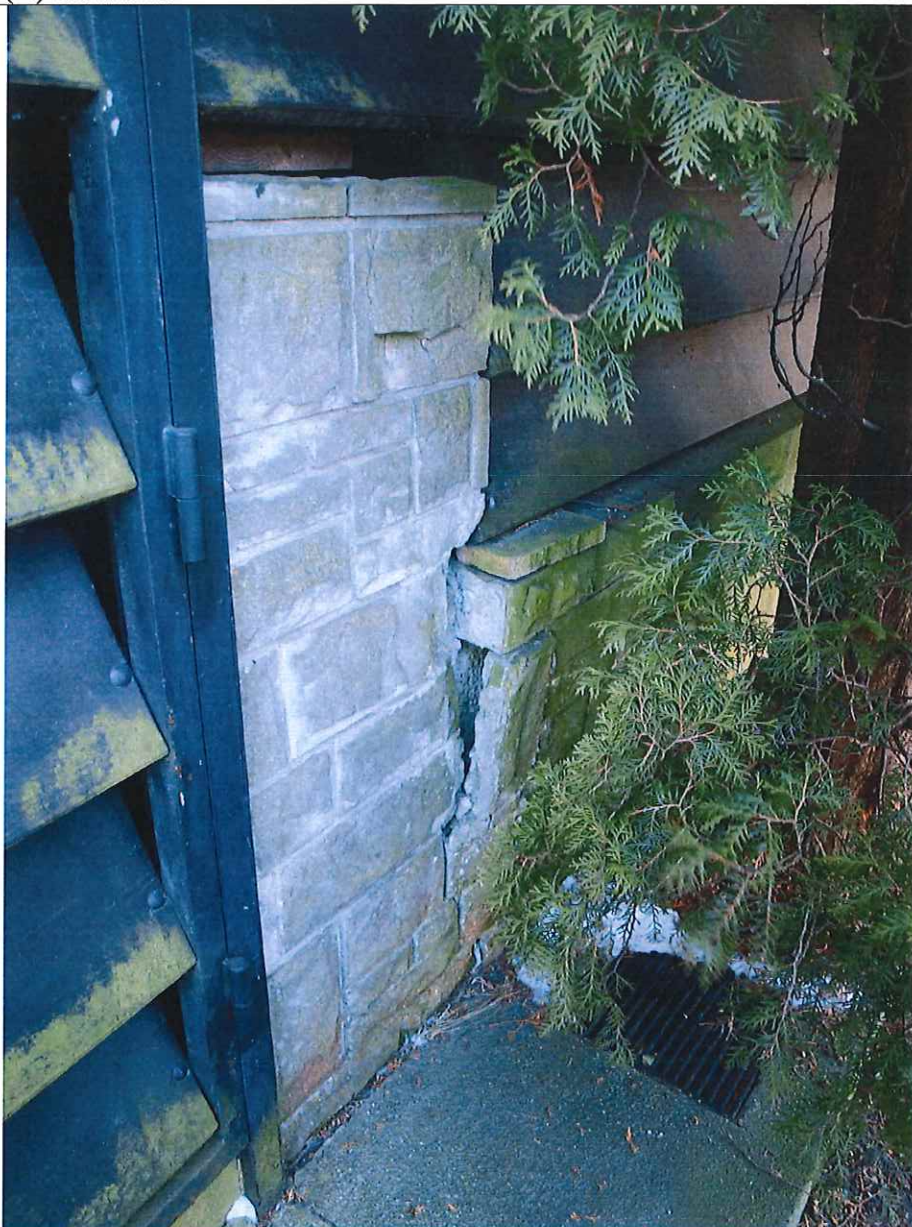
Ślady i przejawy procesów osuwiskowych stwierdzono w rejonie zabudowań przy ul. Sawickiego podczas inwentaryzacji w 2011 roku. Na budynku nr 4b stwierdzono ślady spękań oraz zniekształcenia na ogrodzeniu. Budynek nr 4a posiadał spękania (przed budynkiem znajdowały się szczeliny, informacja właściciela). Budynek nr 4c został nieznacznie przemieszczony (podniesiony 2- 3cm) w części południowej w stosunku do powierzchni terenu. Schody od strony północnej zostały odsunięte od domu, a szczelina wynosiła od 1 do 5 cm. Spękane było również ogrodzenie od strony zachodniej w kierunku budowanego budynku. Od strony południowej w ogrodzeniu widoczne były przemieszczenia na murze ogrodzenia. Budynek nr 2f posiadał wyraźne spękania na elewacji od strony północnej.

Uszkodzony budynek znajdujący się w aktywnej części osuwiska (fot. A. Wójcik, 2011)

Obecnie, grunty na terenie osuwiska są niestabilne i wystarczy impuls, aby miały miejsce kolejne ruchy osuwiskowe, co będzie zagrożeniem dla całej infrastruktury oraz budynków. **W planach zagospodarowania przestrzennego obszar osuwiska wraz ze strefą buforową wynoszącą co najmniej 10 m powinien być wyłączony z dalszej zabudowy, aż do zakończenia ruchów.** W przypadku dalszej aktywności konieczne będzie przeniesienie linii energetycznych, gazowych i wodociągowych poza obszar osuwiska. Na obszarze osuwiska powinno się uregulować gospodarkę wodno-ściekową. Jakikolwiek prace budowlane powinny być poprzedzone analizą ekonomiczną opłacalności inwestycji oraz opiniowaną dokumentacją geologiczno-inżynierską.

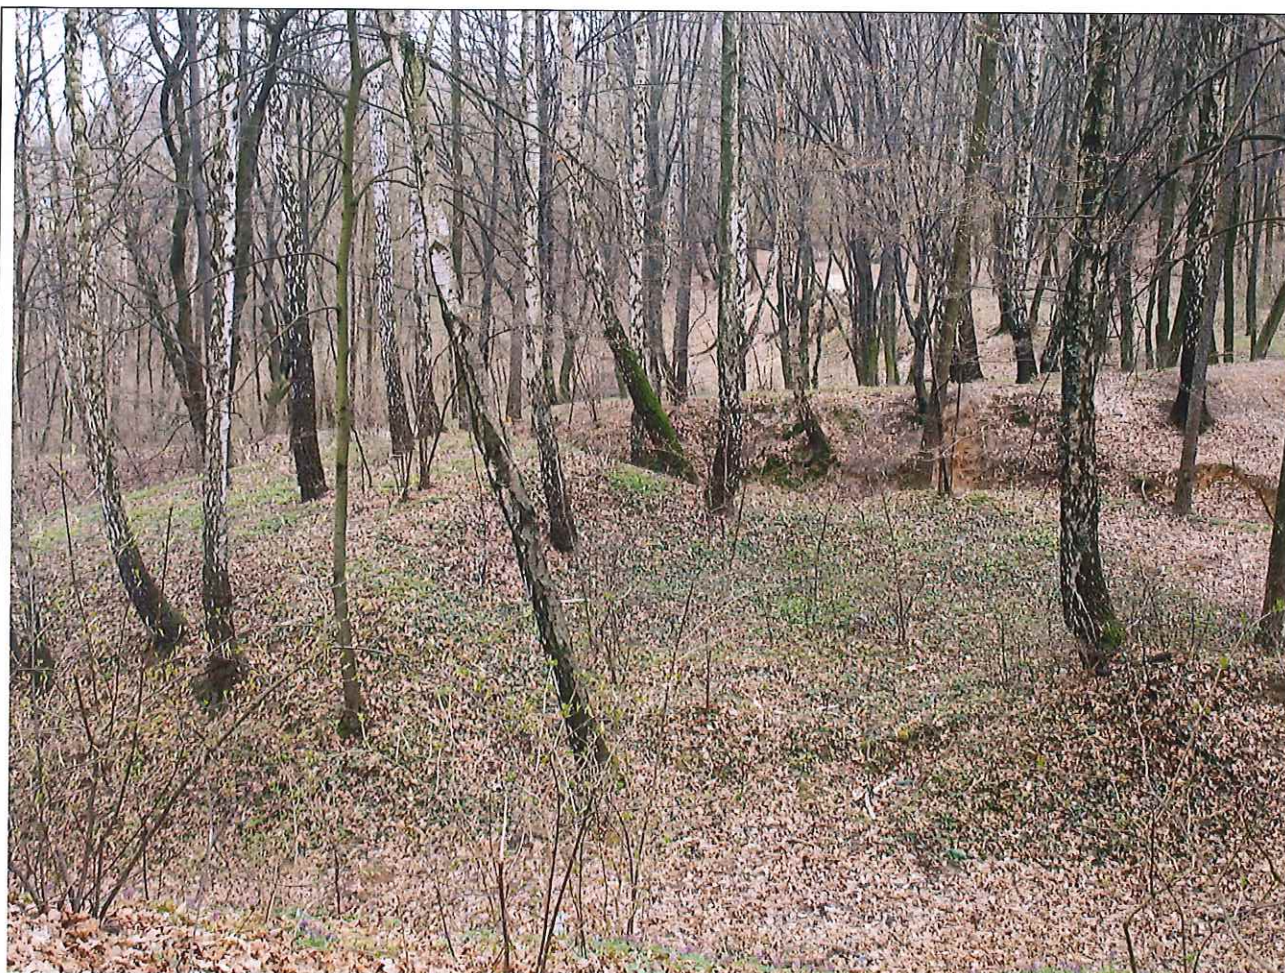
Aktywna powierzchnia osuwiska na terenie zalesionym (Wójcik, Rączkowski, 2011)

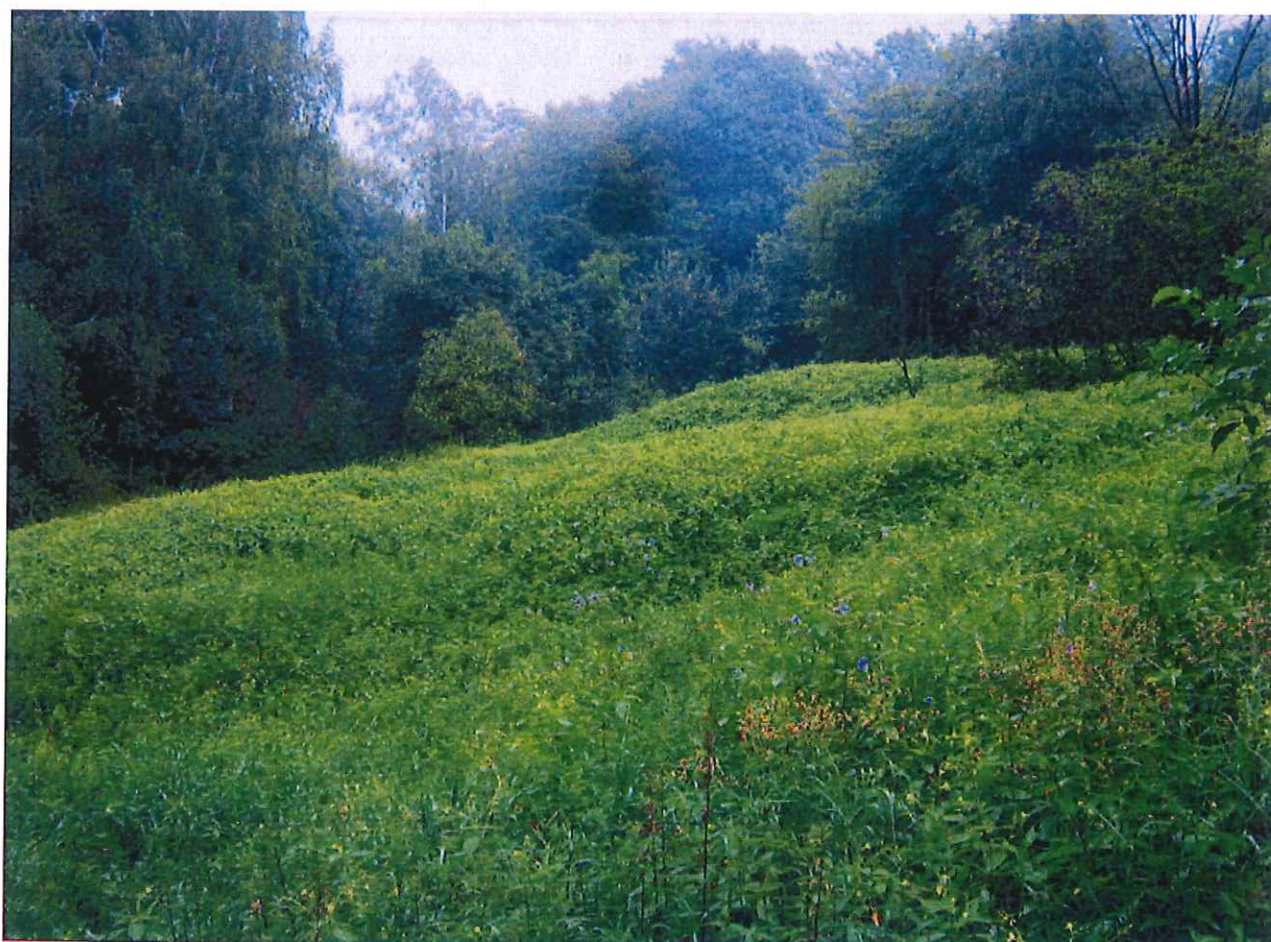
Koluwium osuwiskowe porośnięte trawami (Jaskólski i in., 2013)

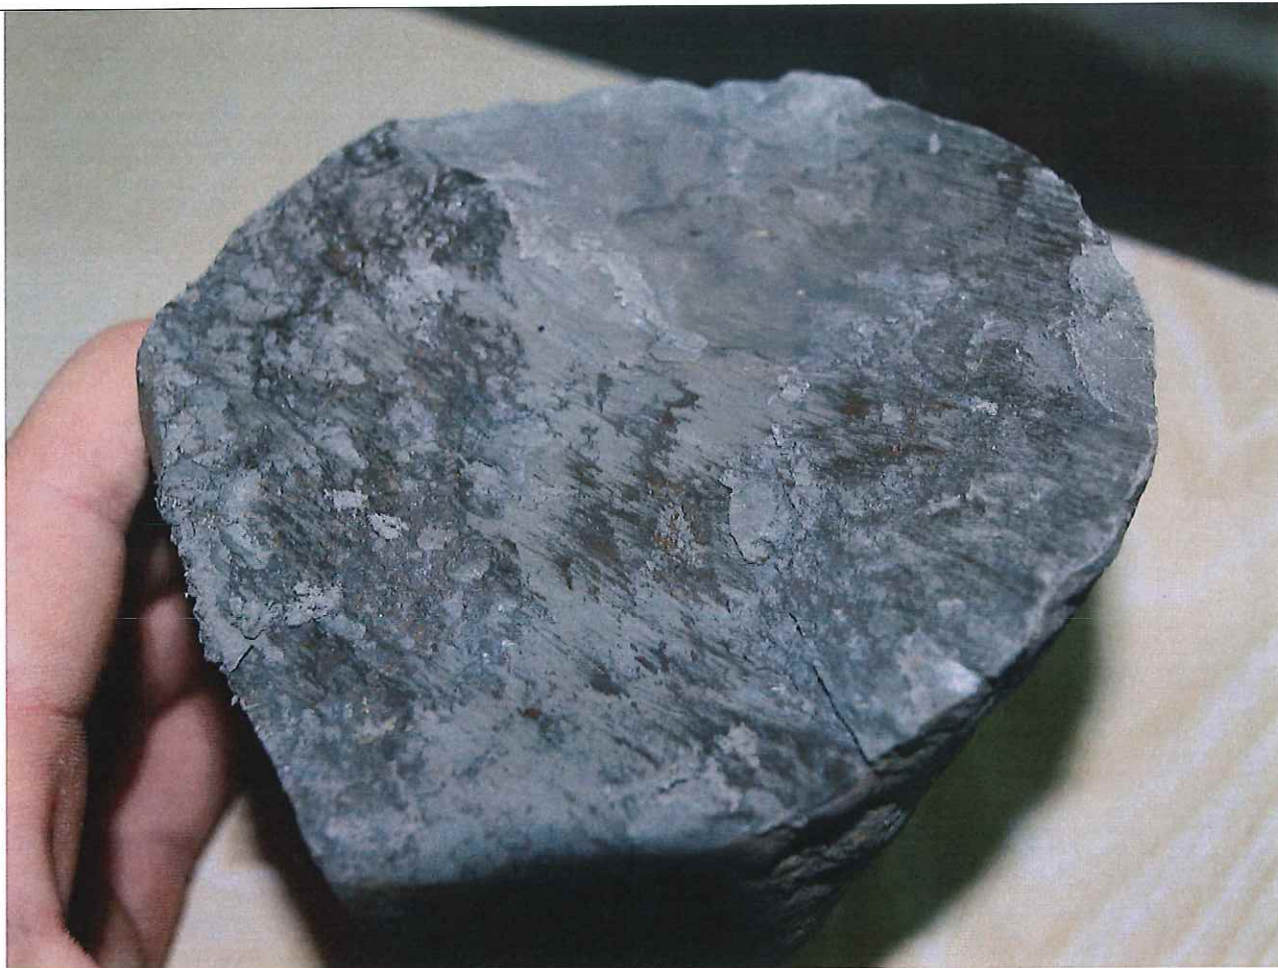
Powierzchnia ślizgowa w łłach mioceńskich – fragment rdzenia wiertniczego (fot. M. Wódka, 2015)
