# Karta dokumentacyjna osuwiska

| 1. Miejscowość:<br>Kraków, Wróblowice | 2. Gmina:<br>Kraków - Podgórze | 3. Powiat:<br>krakowski-grodzki | 4. Województwo:<br>małopolskie |
| 8. Kraina geograficzna:<br>Rów Skawiński | 9. Jednostka tektoniczna:<br>zapadlisko przedkarpackie,<br>jednostka zglobicka (wielicka) | 10. Zlewnia:<br>potok bez nazwy – dopływ<br>Wilgi | 11. Inne dane lokalizacyjne<br>Wróblowice, między ul.<br>Nowickiego a<br>Krzyżanowskiego |

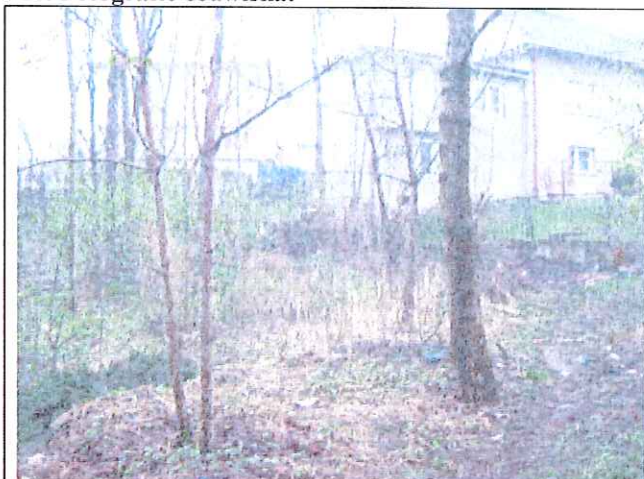
Widok na górną część osuwiska

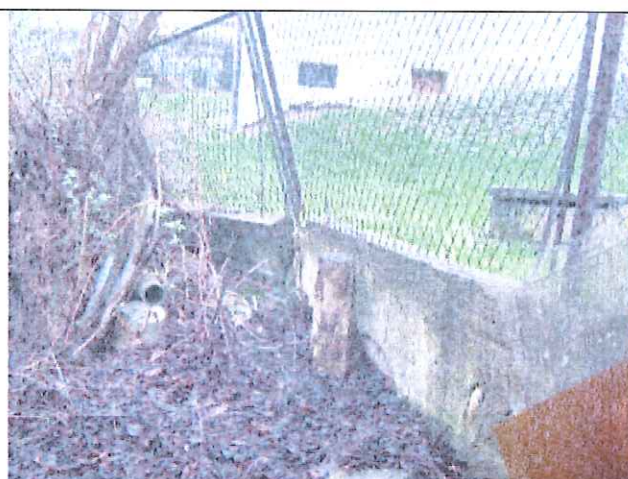
| 6. Krótki opis słowny:<br>Osuwisko okresowo aktywne wykształcone w leju źródłowym niewielkiego ciek. Osuwisko spowodowało pęknięcie budynku mieszkalnego przy ul. Mirosława Krzyżanowskiego 8 oraz zagraża budynkowi mieszkalnemu nr 4a i 8a przy tej samej ulicy. Osunięciu oraz pęknięciu uległo również ogrodzenie należące do budynku nr 8. Formy osuwiskowe (skarpa główna, czoło, formy wewnętrzne) dobrze zachowane i widoczne. Rejon koluwium częściowo wypełniony śmieciami. W dolnej części osuwisko podmokłe. Teren osuwiska porastają zarośla krzewiaste oraz drzewa. Nowe osuwisko, które nie było rejestrowane w roku 2011. | | |

Przemieszczenia ogrodzenia w górnej części osuwiska

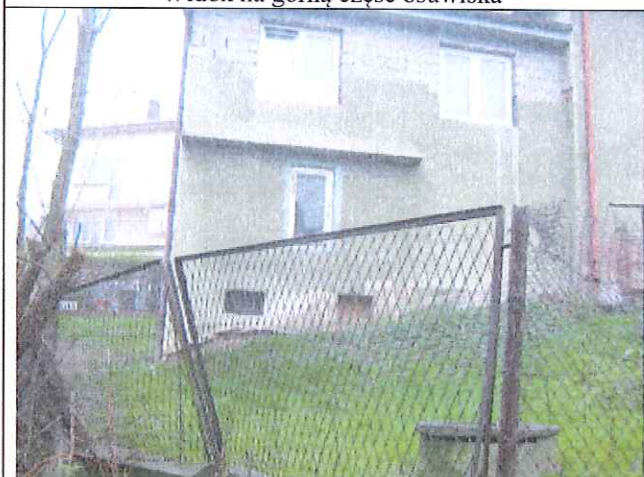
Zagrożony budynek Nr 8 – Ul. Mirosława Krzyżańskiego

**Osuwisko okresowo aktywne.** Granica górna osuwiska przebiega przez fragment budynku mieszkalnego (dobudówka) powodując jego uszkodzenie oraz przebiega w niewielkiej odległości od pozostałych dwóch budynków. Trwale zabezpieczenie osuwiska jest ekonomicznie nieuzasadnione. W przypadku jego dalszego rozwoju będzie możliwa stabilizacja w obrębie skarpy głównej, pod warunkiem rozpoznania głębokości przebiegu płaszczyny poślizgu. Badania geologiczno-inżynierskie pozwolą na określenie odpowiedniej metody zabezpieczenia. Powinny one obejmować wykonanie dwóch otworów pełnordzeniowych do głębokości 10-15m podwójnym aparatem rdzeniowym. Wiercenia muszą być zakończone w podłożu nienaruszonym ruchami osuwiskowymi. Dokumentacja geologiczno-inżynierska powinna być opiniowana przez PIG-PIB Oddział Karpacki w Krakowie. Ze względu na możliwy rozwój procesów przemieszczeniowych osuwisko powinno być objęte monitoringiem powierzchniowych w formie np. reperów geodezyjnych.

**W planach zagospodarowania przestrzennego obszar osuwiska w całości wraz ze strefą buforową powinien być wyłączony z zabudowy.**

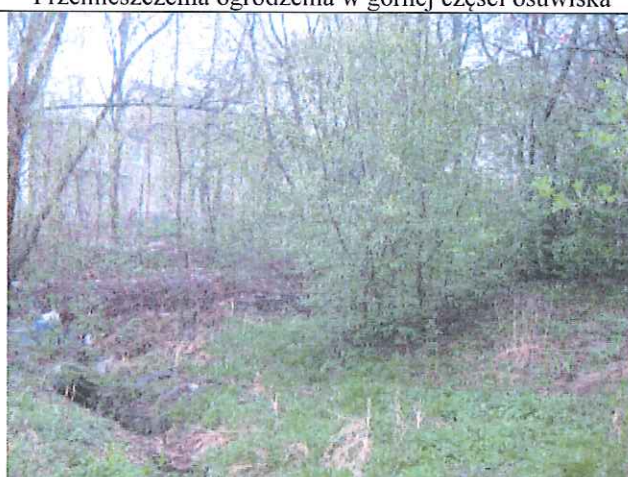
Koluwium osuwiska
