## Karta dokumentacyjna osuwiska

0 1 8 - 1 8

| 6. Krótki opis słowny:<br>Osuwisko rozwinięte na skarpie terasy Wisły, położone na południe od szpitala im. Stefana Żeromskiego, w odległości 150 m w kierunku zachodnim od ul. Odmętowej. Elementy rzeźby wewnątrzosuwiskowej w górnej części osuwiska (skarpa główna i boczna) zatarte. Na powierzchni koluwium widoczne zniekształcenia i nierówności terenu, czoło osuwiska niskie, ale dostrzegalne (0,5 m). Wschodnia granica osuwiska została zatarta w wyniku działalności człowieka, w miejscu tym znajduje się droga gruntowa. Teren osuwiska porastają drzewa i zarośla krzewiaste. Prawdopodobną przyczyną powstania osuwiska było nadmierne nawodnienie w rejonie skarpy po ulewnych deszczach lub wiosennych roztopach. Podczas obserwacji terenowych nie stwierdzono przejawów aktywności – osuwisko w całości nieaktywne. Osuwisko może się uaktywnić w przypadku występowania niekorzystnych warunków hydrometeorologicznych jak również w przypadku piętrzenia wód na obszarze „Łąk Nowohuckich”. | | |

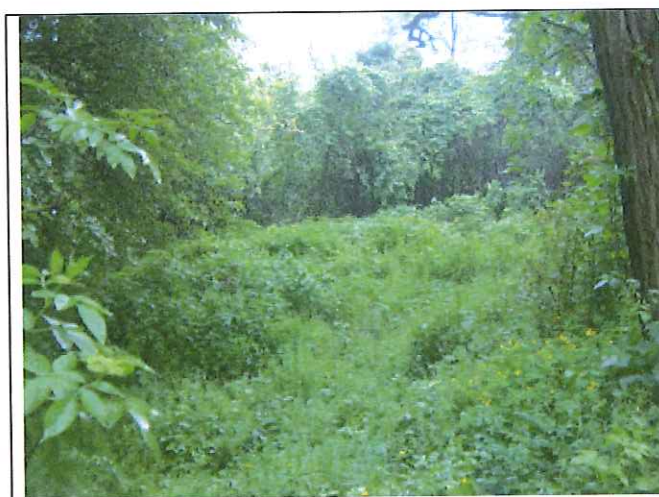
Koluwium osuwiska

**Osuwisko nieaktywne.** Nad osuwiskiem znajduje się asfaltowa ścieżka spacerowa, obecnie nie stwierdzono świeżych śladów jej uszkodzenia, jednakże w przypadku intensywnych opadów lub w czasie wiosennych roztopów takie uszkodzenia mogą wystąpić. W celu stabilizacji skarpy należy w pierwszym rzędzie wykonać odwodnienie zbierające wody z nawierzchni ścieżki spacerowej i odprowadzające je poza skarpe terasy. Odwodnienie tego typu wykonane jest już na kilku odcinkach ścieżki spacerowej. Powyżej granicy górnej oraz bocznych osuwiska wyznaczono strefę buforową o szerokości 10 m. Szerokość strefy buforowej ustalono na podstawie wytycznych zawartych w "Ruchy masowe ziemi i System Osłony Przeciwosuwiskowej (SOPO), a obowiązki administracji - Ograniczenia na etapie planowania przestrzennego" (PIG-PIB Warszawa, [www2.pgi.gov.pl/pl/szkolenia-dla-samorzadow](http://www2.pgi.gov.pl/pl/szkolenia-dla-samorzadow)) oraz na podstawie aktywności osuwiska stwierdzonego w trakcie kartowania geologicznego, w tym stanu zachowania rzeźby wewnątrzsuwiskowej oraz stanu infrastruktury technicznej i budowlanej. Na obszarze osuwiska i w strefie buforowej możliwa jest zabudowa dla infrastruktury technicznej po wcześniejszym wykonaniu badań geologiczno-inżynierskich obejmujących wykonanie minimum 2 otworów pełnordzeniowych do głębokości rzędu 15,0. Dokumentacja geologiczno-inżynierska powinna być opiniowana przez PIG-PIB Oddział Karpacki w Krakowie. Ścieki i wody opadowe na terenie osuwiska i terenu zagrożonego osuwaniem mas ziemnych należy zagospodarować poprzez wykonanie sieci technicznych i zrzucenie ich do systemu kanalizacyjnego. Nie należy wykonywać urządzeń, które będą nawadniać koluwia osuwiskowe jak również obszar zagrożony osuwaniem mas ziemnych. Obszar osuwiska i terenu zagrożonego w obecnym stanie nie wymaga instalacji sieci monitoringu poza prowadzeniem obserwacji w okresach roztopowych oraz po intensywnych, długotrwałych opadach atmosferycznych.

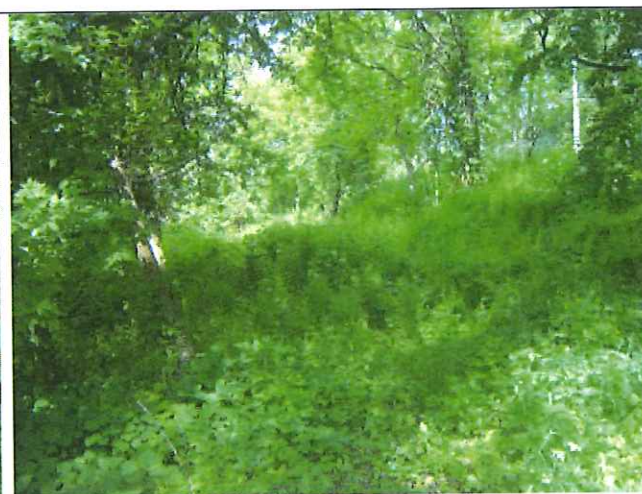
Widok na osuwisko w kierunku NW
