OBIEKT:	<b>Budynek garażowo - magazynowy znajdujący się na terenie Muzeum Inżynierii Miejskiej w Krakowie</b>
ADRES:	<b>Kraków, ul. św. Wawrzyńca 15</b>
INWESTOR:	<b>Muzeum Inżynierii Miejskiej w Krakowie</b>
NUMERY DZIAŁEK:	125/5, obr.12, Kraków – Śródmieście
NAZWA OPRACOWANIA	<b>Projekt rozbiórki budynku</b>
CPV: kody i nazwy	<b>45111100-9 roboty w zakresie burzenia</b>

Obiekt:	<b>Budynek garażowo - magazynowy na terenie Muzeum Inżynierii Miejskiej</b>	Adres:	<b>Kraków, ul. św. Wawrzyńca 15</b>
Nazwa Opracowania:	<b>Projekt rozbiórki budynku</b>

# OPIS TECHNICZNY

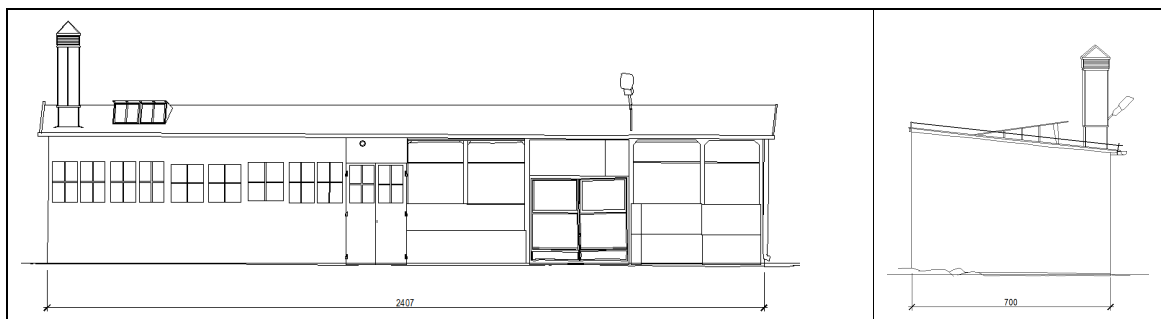
**Elewacja frontowa**

**Elewacja boczna**

Stalowy pawilon typu garażowo - magazynowego jest parterowy, nie podpiwniczony, z pulpitowym dachem krytym falistym eternitem. Pochylenie dachu jest w kierunku parkingu przy budynkach Muzeum.

Wymiary w rzucie poziomym pawilonu wynoszą 24.06 m x 7.0 m, wysokość od 4.2 do 4.8 m.

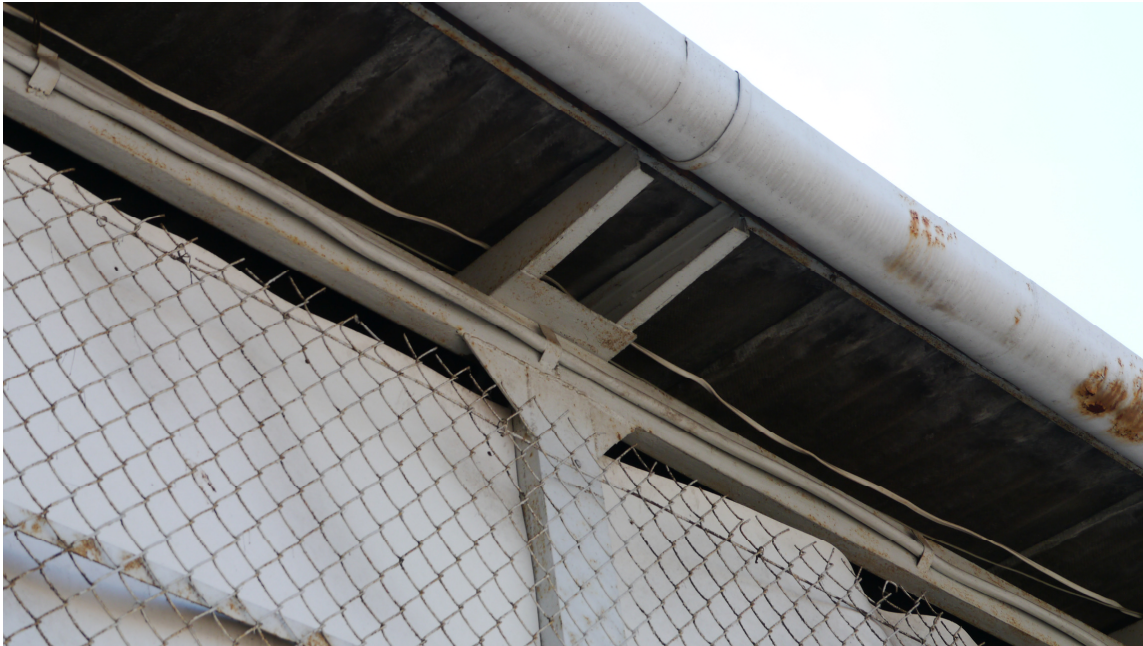
**Fragment elewacji frontowej z widoczną końcówką krokwi stalowej i zakończeniem słupa, wzmocnionym usztywnieniem z trójkątnej blachy**

Konstrukcję ścian zewnętrznych stanowią dwie wieloprzęsłowe ramy ścian frontowej i tylnej (słupy co 2 do 2.4 m) połączone co ok. 2 m opisanymi powyżej krokwiami.

Słupy stalowe z ceowników 180 są przytwierdzone do betonowych ław.

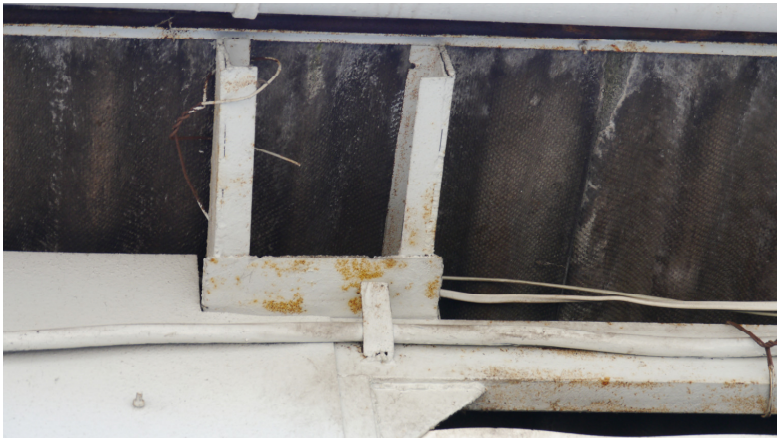
**Szczegół krokwi złożonej z dwóch ceowników opartej na ryglu ściany frontowej**

Budynek wzniesiono w oparciu o stalowy szkielet ścian zewnętrznych i stalowy dach składający się ze stalowych krokwi (2 ceowniki 120 rozsunięte względem siebie o 30 cm) i łączących je stalowych płatwi z rur prostokątnych 50 x 80 rozstawionych co ok. 60 cm.

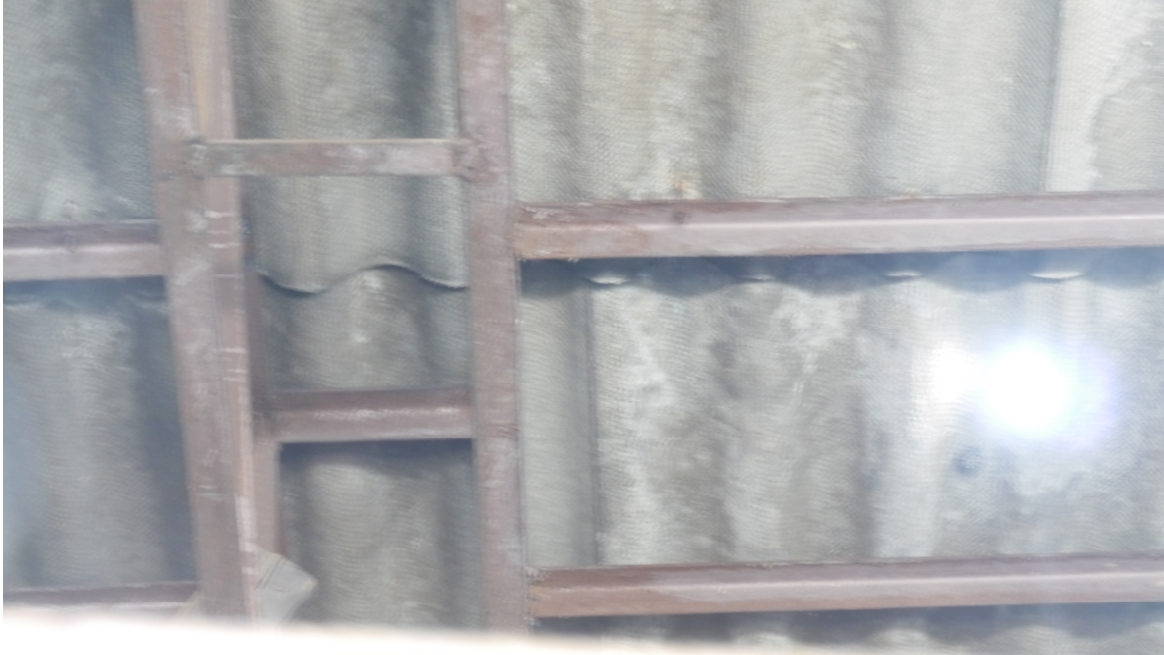
**Zdjęcie przedstawia szczegół krokwi stalowej i dochodzące do niej płatwie z profili zimnogiętych.**
