# **Ekspertyza konstrukcyjna stanu technicznego,**

ze szczególnym uwzględnieniem oceny dotychczas  
wykonanych robót budowlanych budynku „Kossakówka”  
położonego w Krakowie przy Pl. Kossaka 4

Muzeum Sztuki Współczesnej  
w Krakowie MOCAR  
MOCAR Museum of Contemporary  
Art in Krakow  
ul. Lipowa 4, 30-702 Kraków

Kraków, 2020-03-18

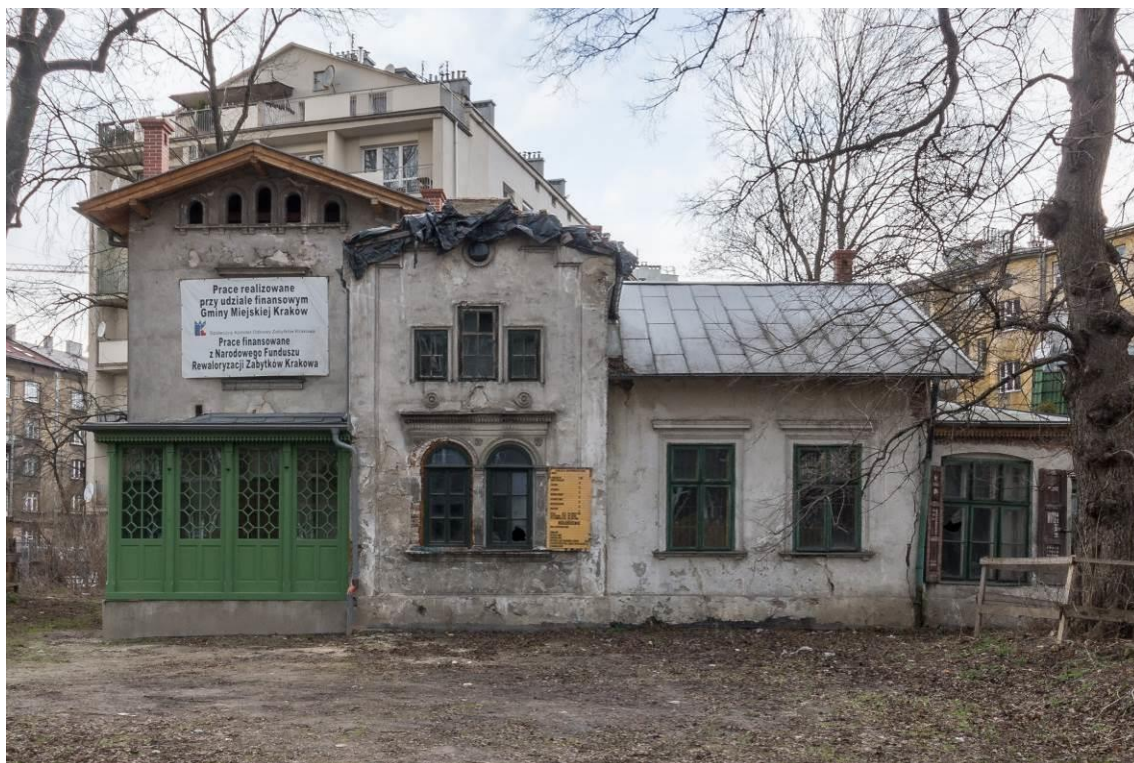
Ryc. 1 Elewacja frontowa

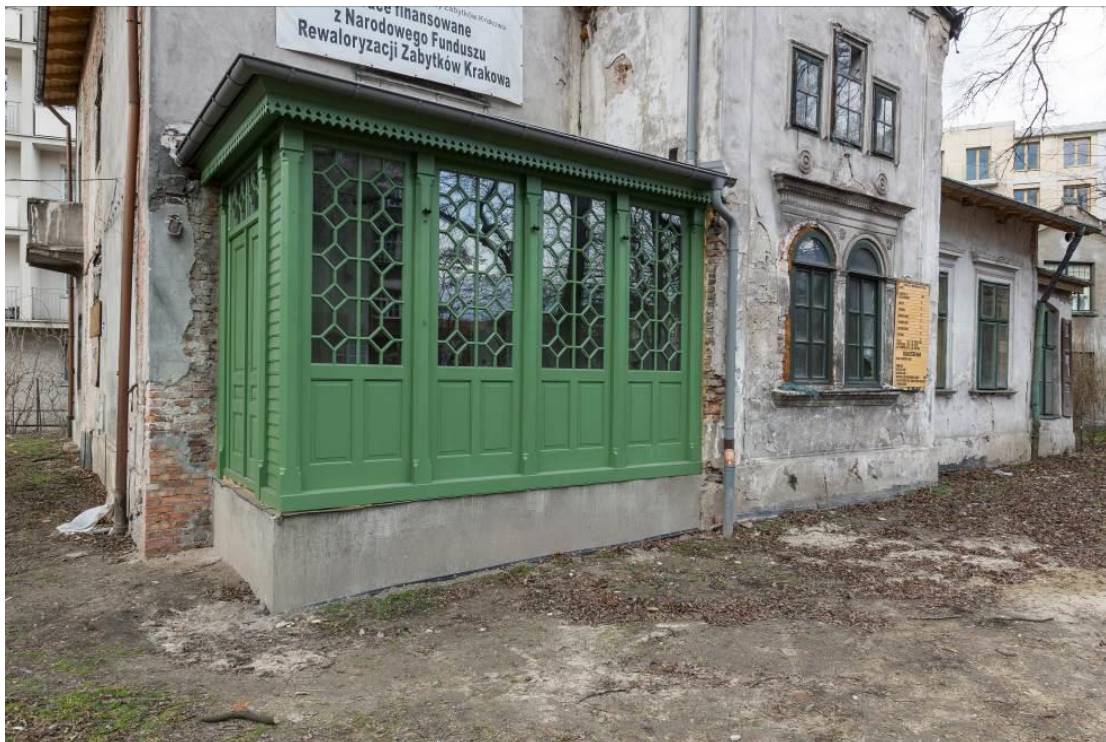
Ryc. 3 Odnowiona weranda

Konstrukcję drewnianą werandy poddano renowacji. Wykonano nową konstrukcję dachu, pokrycie wraz z obróbkami blacharskimi. Konstrukcję werandy oparto na wyremontowanym fundamencie z zastosowaniem przekładki z papy.

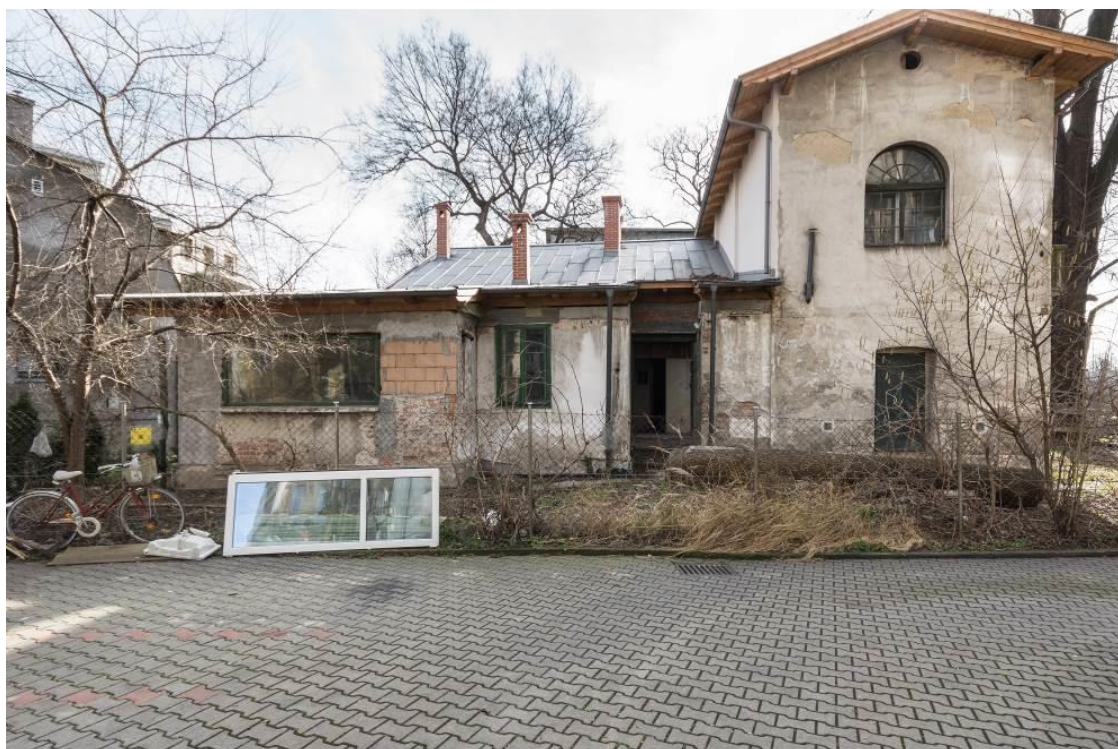
Ryc. 4 Elewacja północna

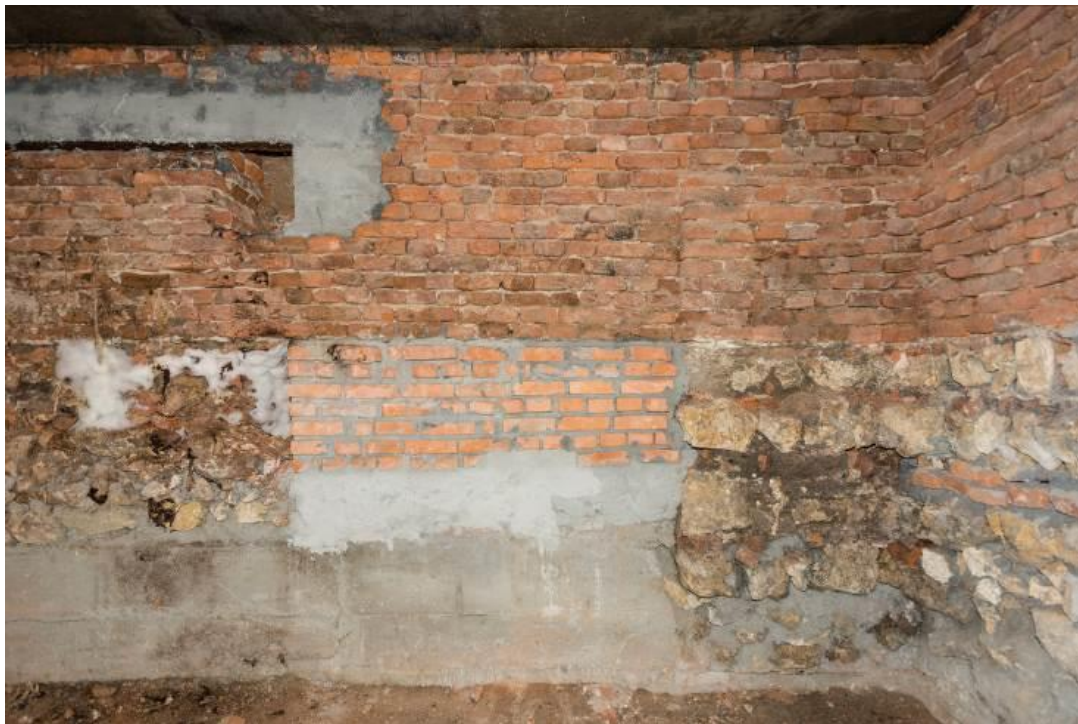
Zgodnie z projektem budowlanym podbicia powinny zostać odpowiednio zabezpieczone izolacją przeciwwodną. Wewnątrz obiektu nie stwierdzono jej zastosowania.

Ryc. 5 Widoczne podbicie ściany wewnętrznej oraz lokalne przemurowania

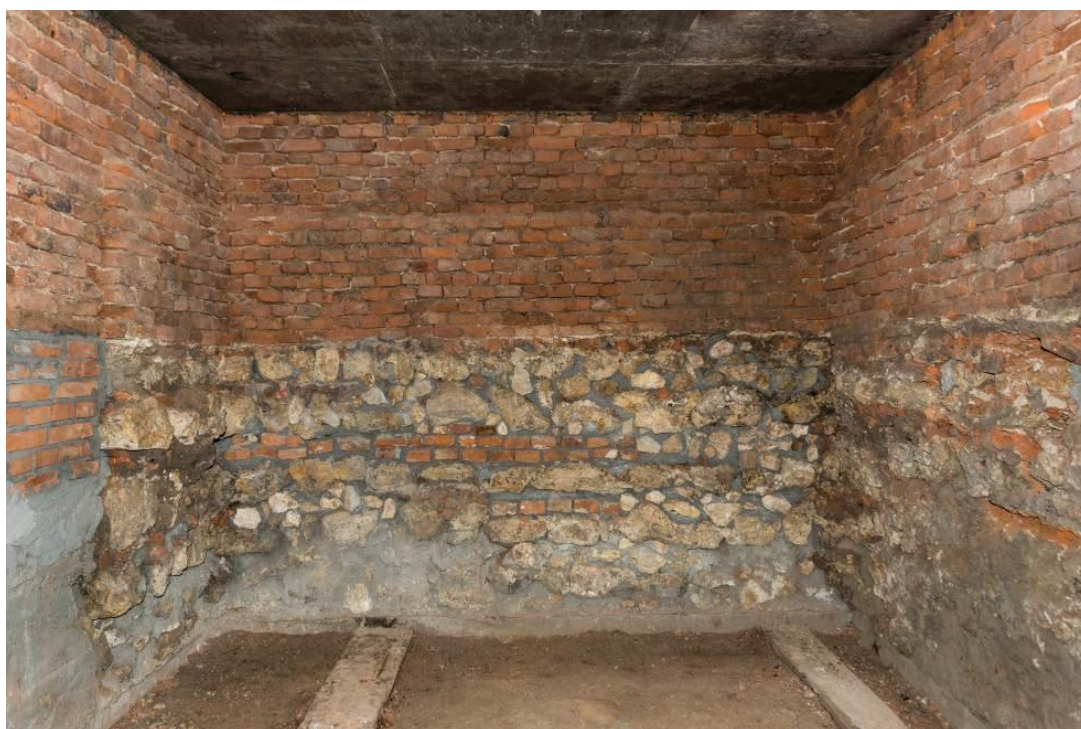
Ryc. 6 Widoczne podbicie oraz przemurowania ściany zewnętrznej

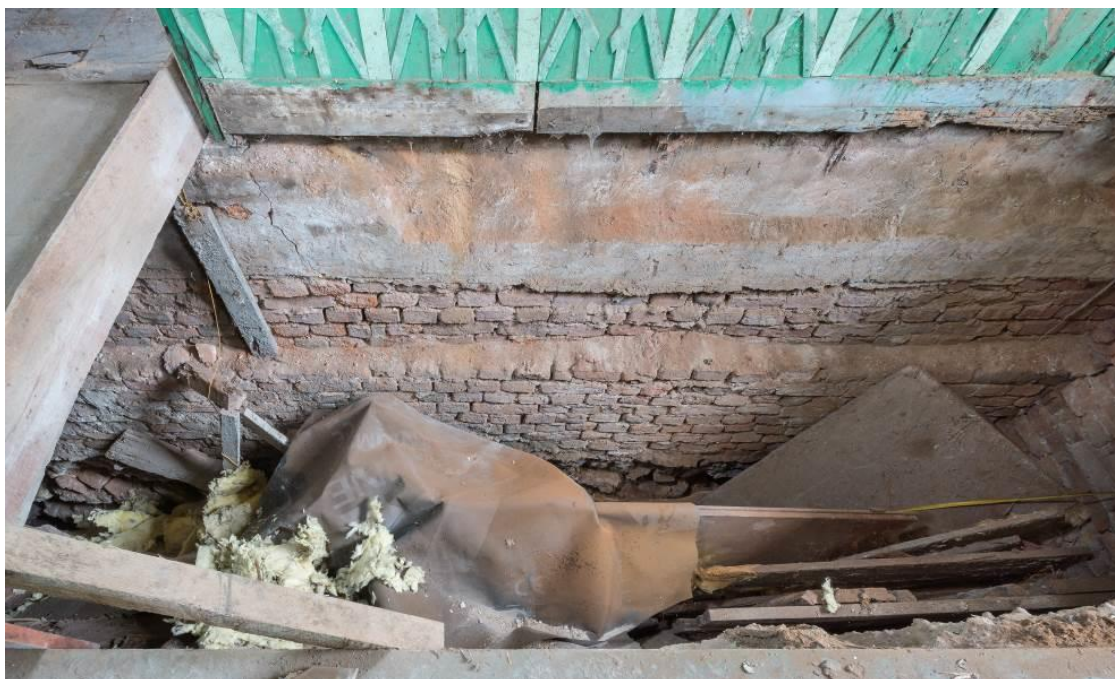
Zgodnie z informacjami z dziennika budowy, fundamenty zostały podbite w sposób poprawny oraz zostały odebrane przez Inspektora nadzoru inwestorskiego będącego również projektantem cytowanego projektu. Jednakże brak zabezpieczenia całości fundamentów przed nierównomiernym osiadaniem a następnie równoległe wykonywanie prac naprawczych części nadziemnej może prowadzić do ponownego uszkodzenia naprawionych elementów. Dodatkowo w pomieszczeniu LU.1.1 w celu podbicia ściany wewnętrznej wykonano wykop a następnie pozostawiono go bez odpowiedniego zabezpieczenia. Pozostawienie fundament odsłoniętego, niepodbitego bez dodatkowego zabezpieczenia jest niedopuszczalne, tym bardziej, iż autor projektu budowlanego kwalifikuje grunt, jako nieodpowiedni do posadowienia obiektu. Aktualna sytuacja może powodować dalszą degradację fundamentu oraz naraża ścianę obiektu na utratę stateczności. Kolejnym zaniedbaniem jest fakt, iż opisywany wykop został wypełniony odpadami budowlanymi.

Ryc. 7 Wykop przy ścianie wewnętrznej w pomieszczeniu LU.1.1.  
wypełniony odpadami budowlanymi

- d) W pomieszczeniu LU.1.1 w celu podbicia ściany wewnętrznej wykonano wykop a następnie pozostawiono go bez odpowiedniego zabezpieczenia. Pozostawienie fundamentu odsłoniętego, niepodbitego bez dodatkowego zabezpieczenia jest niedopuszczalne, tym bardziej iż autor projektu budowlanego kwalifikuje grunt jako nieodpowiedni do posadowienia obiektu. Aktualna sytuacja może powodować dalszą degradację fundamentu oraz naraża ścianę obiektu na utratę stateczności.

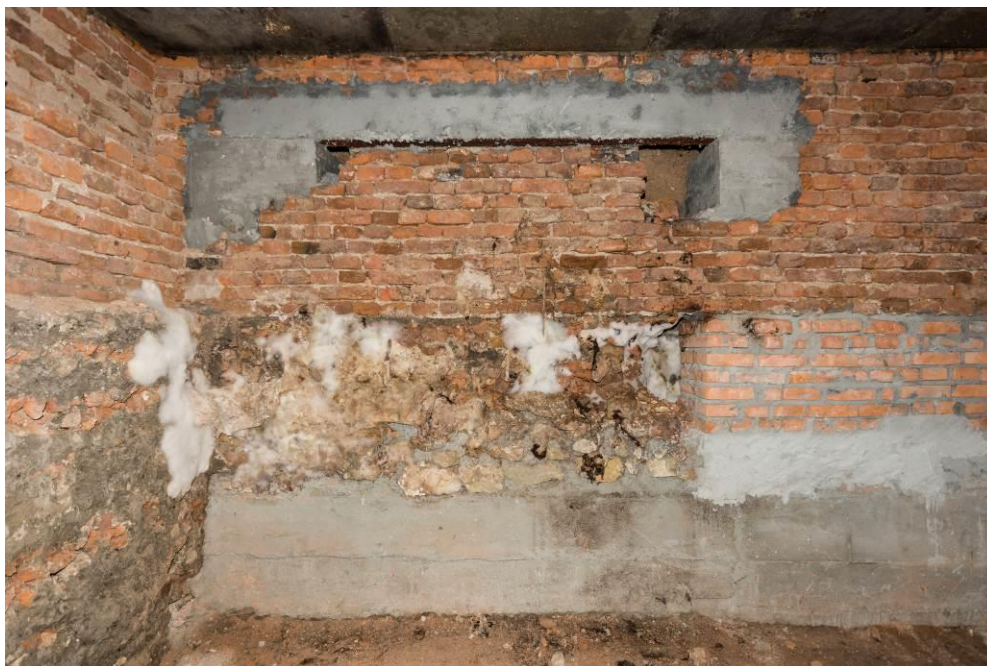
Zgodnie z projektem budowlanym podbicia powinny zostać odpowiednio zabezpieczone izolacją przeciwwodną. Wewnątrz obiektu nie stwierdzono jej zastosowania. Zastrzeżenia budzi również sposób wykonania przemurowań w istniejących murach fundamentowych. Zastosowano zbyt dużą grubość spoin oraz nie zachowano jednolitego wiązania cegieł.

Ryc. 8 Widoczne zagrzybienie na powierzchni substancji murowej

*Po uzupełnieniu ubytków budulca i projektowanej podmurówki wykonać izolację pionową połączoną z poziomą ułożoną w trakcie podbicia. Wewnętrzne izolacje pionowe wykonać z papy termozgrzewalnej.*

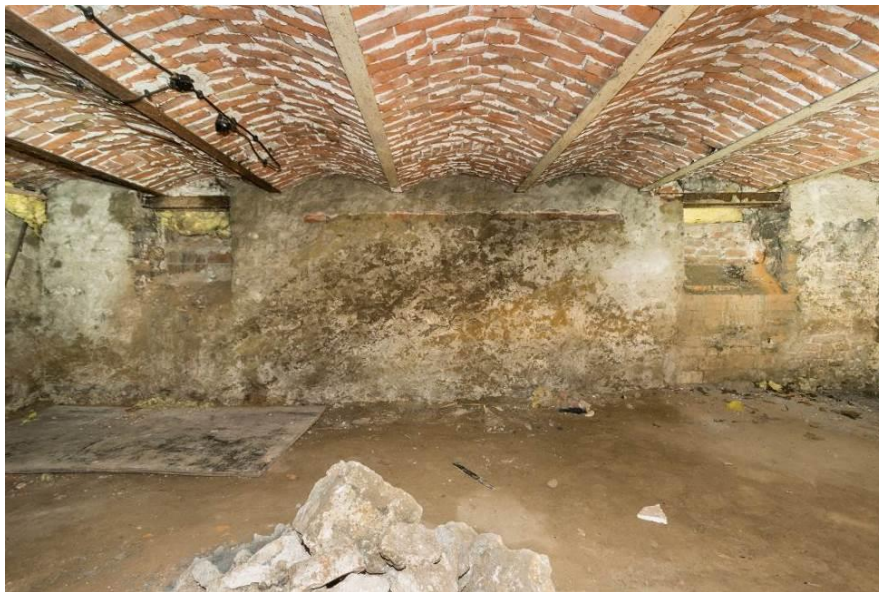
Prace związane z remontem sklepienia stropu odcinkowego nie zostały wykonane.  
W poziomie piwnic występuje również strop Kleina który nie został opisany w projekcie.

Ryc. 9 Strop odcinkowy

*„Sklepienia piwnic wykonane jako odcinkowe na belkach stalowych.  
Ze sklepień usunąć warstwy posadzkowe oraz zawilgoconą i zagrzybioną zasypkę.  
Po uzupełnieniu zarysowań metodą iniekcijną oraz uzupełnieniu spoin wykonać nowe warstwy przywracając zabytkową posadzkę.  
Odsłonięte elementy stalowe belek oczyścić z korozji przez piaskowanie oraz zabezpieczyć antykorozyjnie malowaniem.”*

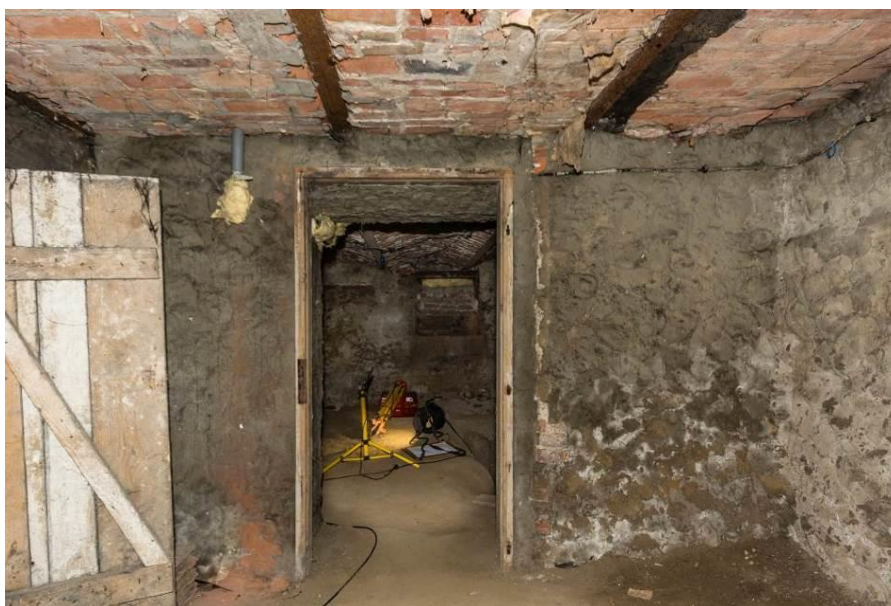
Ryc. 10 Strop Kleina

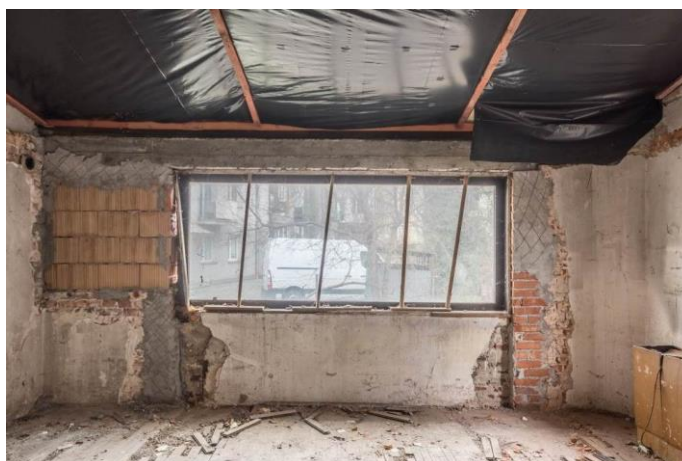
Dla części ścian wykonano wieńce żelbetowe. W projekcie wieńce miały formę tzw. nadciągu. Miało to na celu między innymi zapobiec ingerencji wieńca w istniejące nadproża. Wieńce wykonano jako podciągi, dlatego doszło do uszkodzeń istniejących nadproży – dalszy opis dotyczący tego zagadnienia wprowadzono w punkcie dotyczącym nadproży. W części wieńców widoczne jest zbrojenie, co świadczy o zastosowaniu zbyt małej otuliny. Na części elementów nie usunięto szalunków. Dodatkowo w wieńcach pozostawiono niezabezpieczone zbrojenie pomocnicze służące jako elementy spinające szalunki. Są to przykłady rażących błędów i braku wymaganej staranności prac.

Ryc. 11 Przemurowania przy otworze okiennym w pom. 1.1

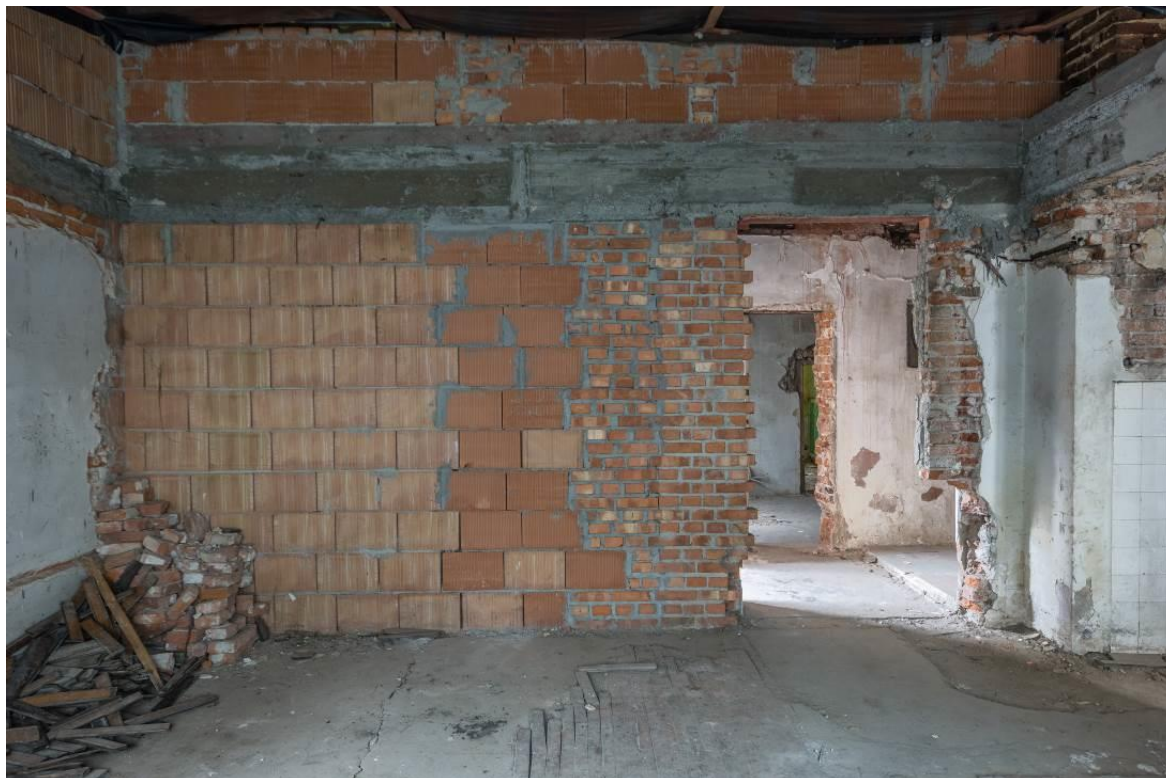
Ryc. 12 Przemurowanie ściany wewnętrznej w pom. 1.1

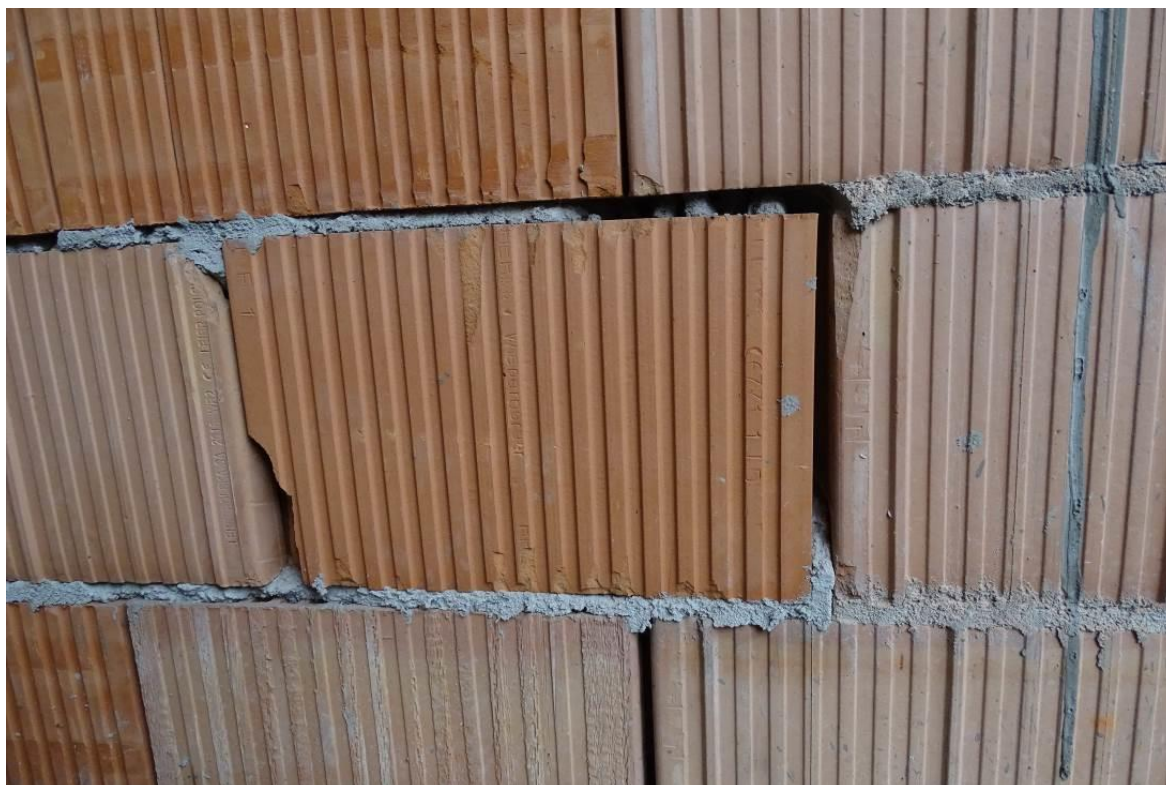
Ryc. 13 Braki w spoinowaniu – ściana pom. 1.1

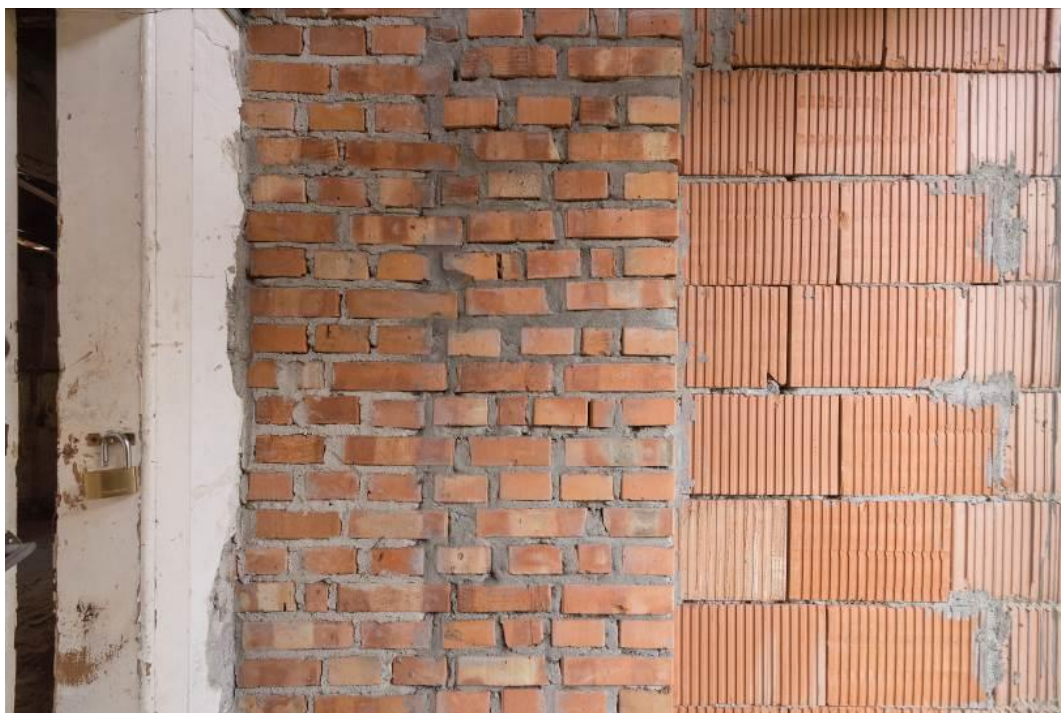
Ryc. 14 Brak przewiązania między murem z cegły pełnej a pustakiem ceramicznym.

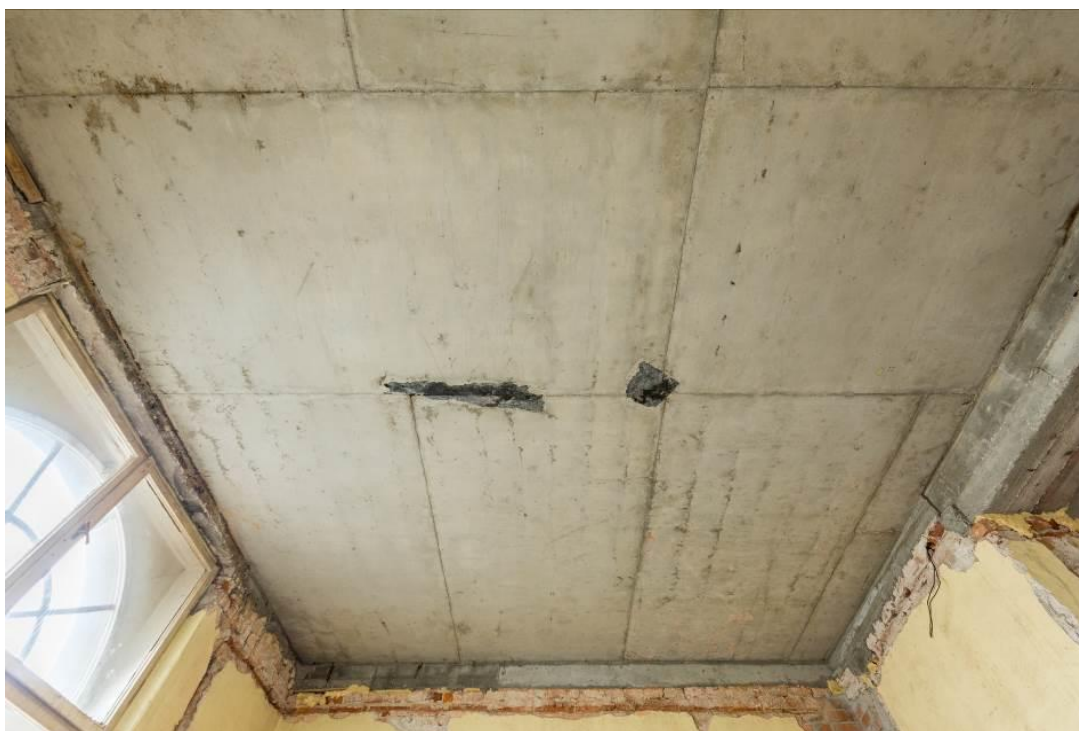
Wieńce zostały wykonane przekroje prostokątne uformowane poniżej płyty, natomiast projekt zakładał, iż będą miały formę nadciągów. Z tego powodu doszło do uszkodzeń istniejących nadproży – dalszy opis dotyczący tego zagadnienia wprowadzono w punkcie dotyczącym nadproży. W części wieńców widoczne jest zbrojenie, co świadczy o zastosowaniu zbyt małej otuliny. Na części elementów nie usunięto szalunków. Dodatkowo w wieńcach pozostawiono niezabezpieczone zbrojenie pomocnicze służące jako elementy spinające szalunki.

Ryc. 15 Strop nad pom. 2.9

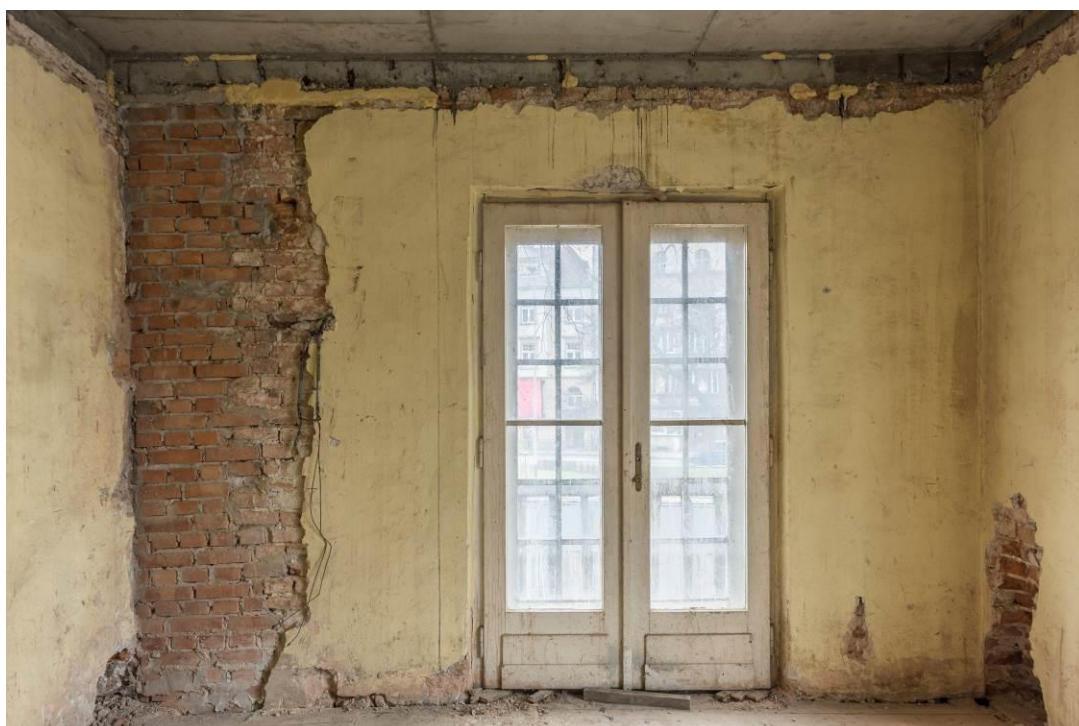
Ryc. 16 Widoczne pręty wieńca w pom. 2.9

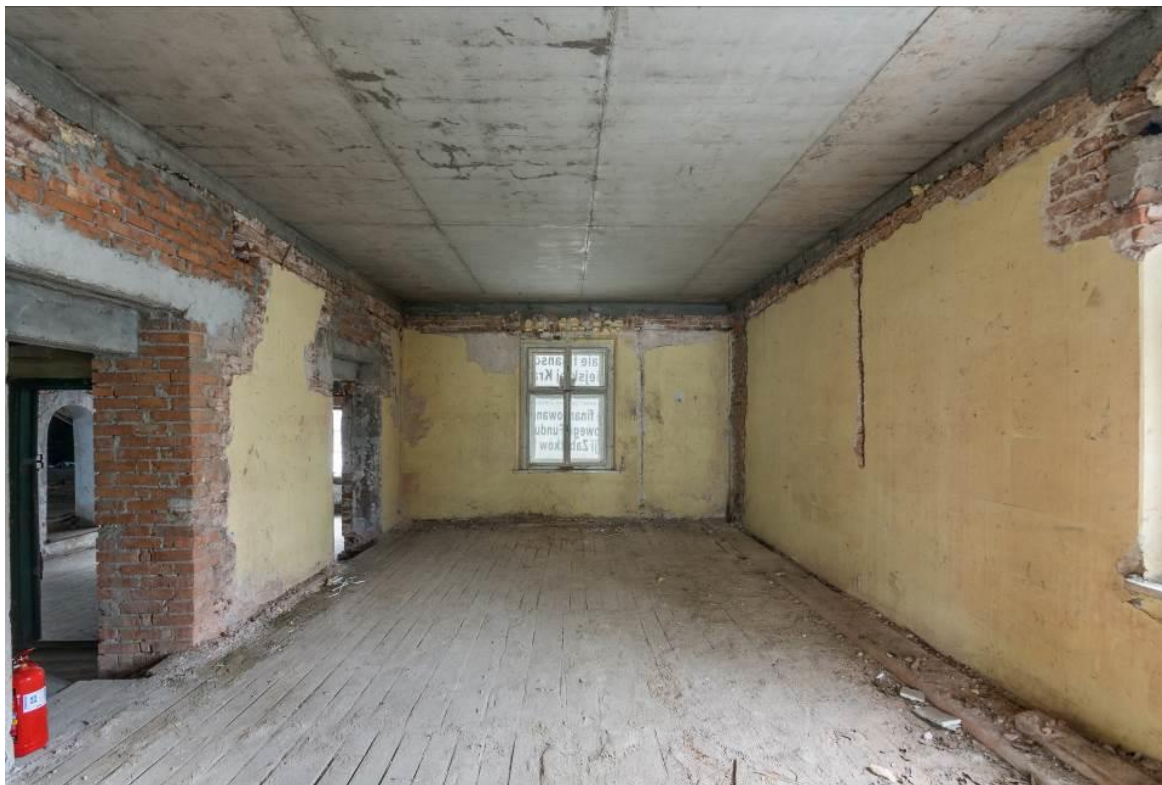
Ryc. 17 Strop nad pom. 2.10

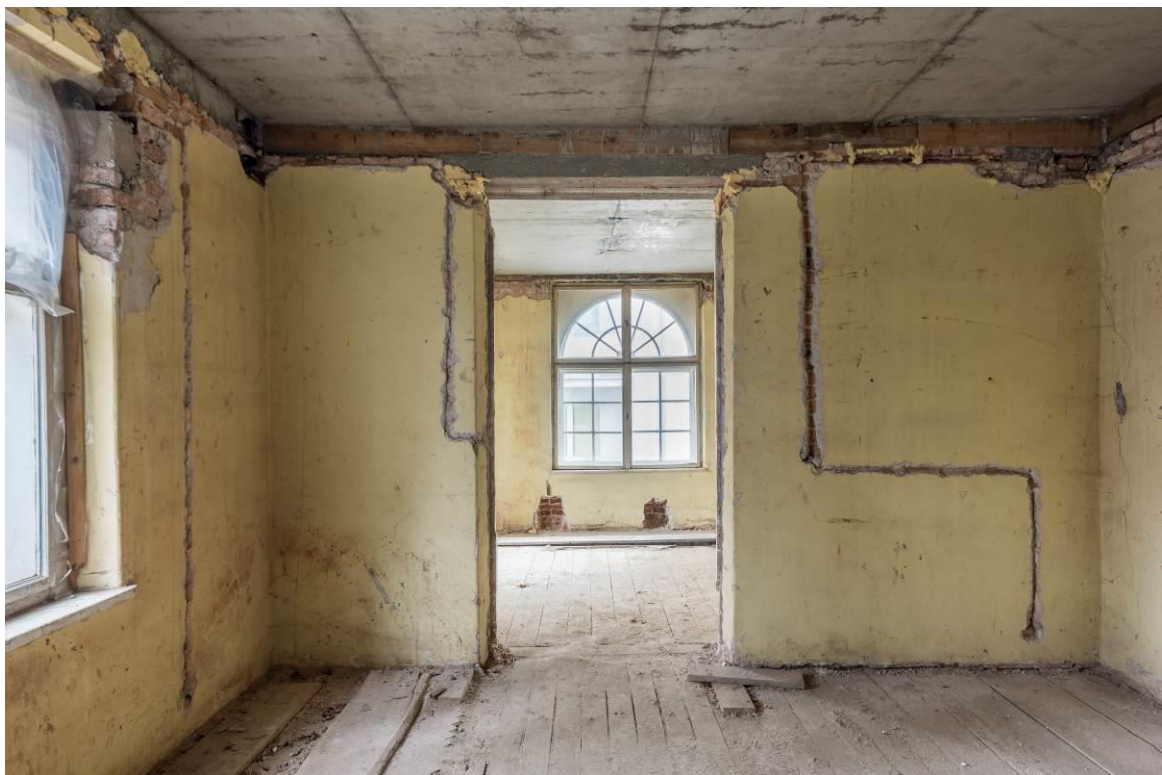
Ryc. 18 Pozostałości szalunków na wieńcu w pom. 2.10

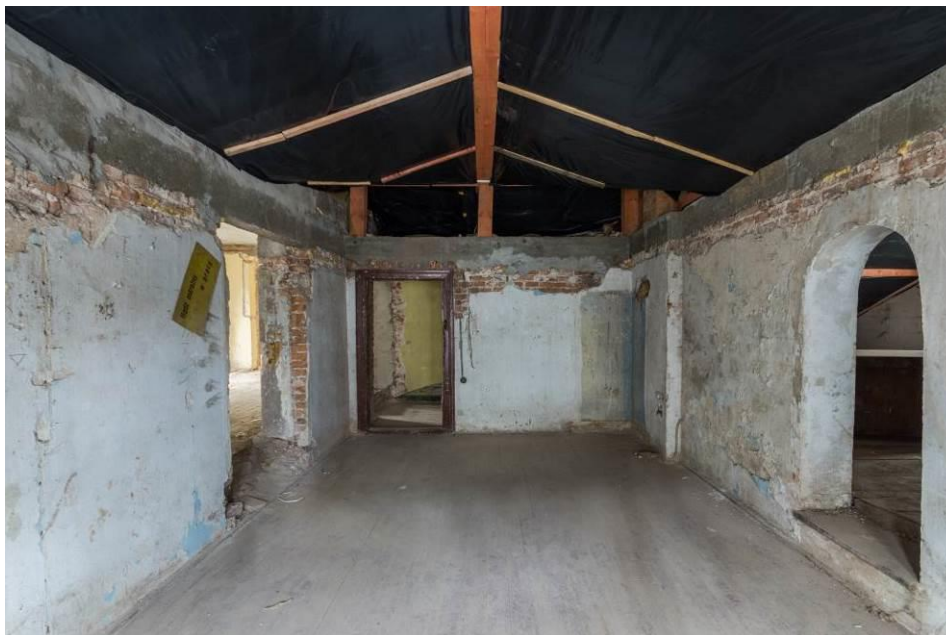
Ryc. 19 Brak stropu nad pom. 2.11

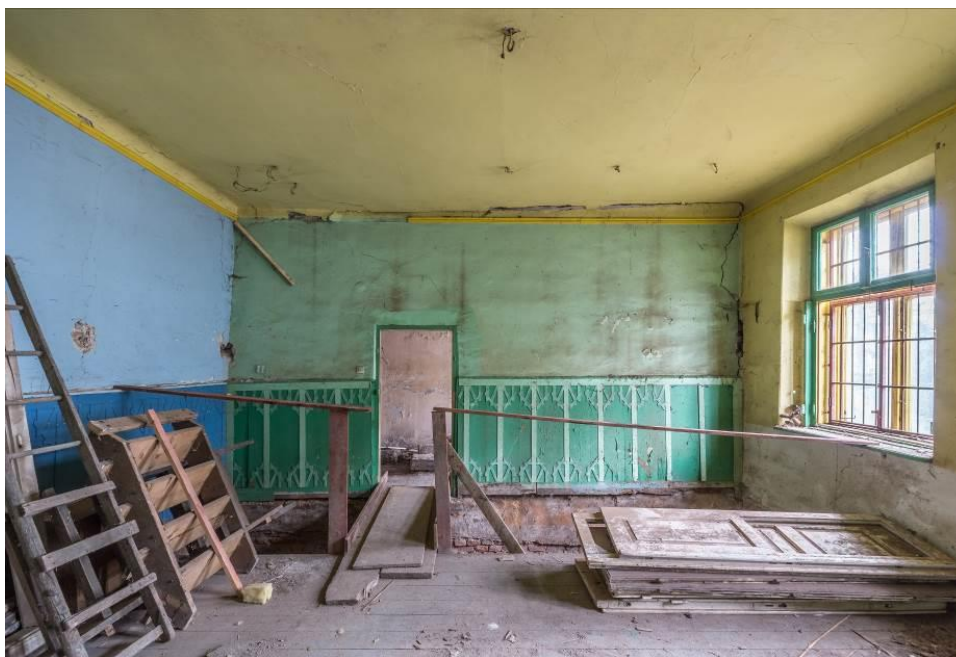
W trakcie wizyty lokalnej stwierdzono, że powyższe prace dotyczące stropu nad pom LU.1.1 nie zostały wykonane. Dodatkowo w poziomie stropu miała się pojawić belka stalowa, która miała na celu przeniesienie obciążeń od istniejącej ściany murowanej. Ściana murowana nad stropem została usunięta. Zabieg ten spowodował zwiększenie powierzchni pomieszczenia 1.8.

Ryc. 20 Strop nad pom. LU1.1.

- 4.5.2. *„Strop drewniany nad pom. LU1.1 wymaga zdjęcia warstw posadzkowych, odsłonięcia belek stropowych i po ich wzmocnieniu obustronnie balami drewnianymi grub. 50 mm oraz impregnacji środkami owado i grzybobójczymi odtworzenia warstw posadzkowych oraz tynków sufitowych.”*

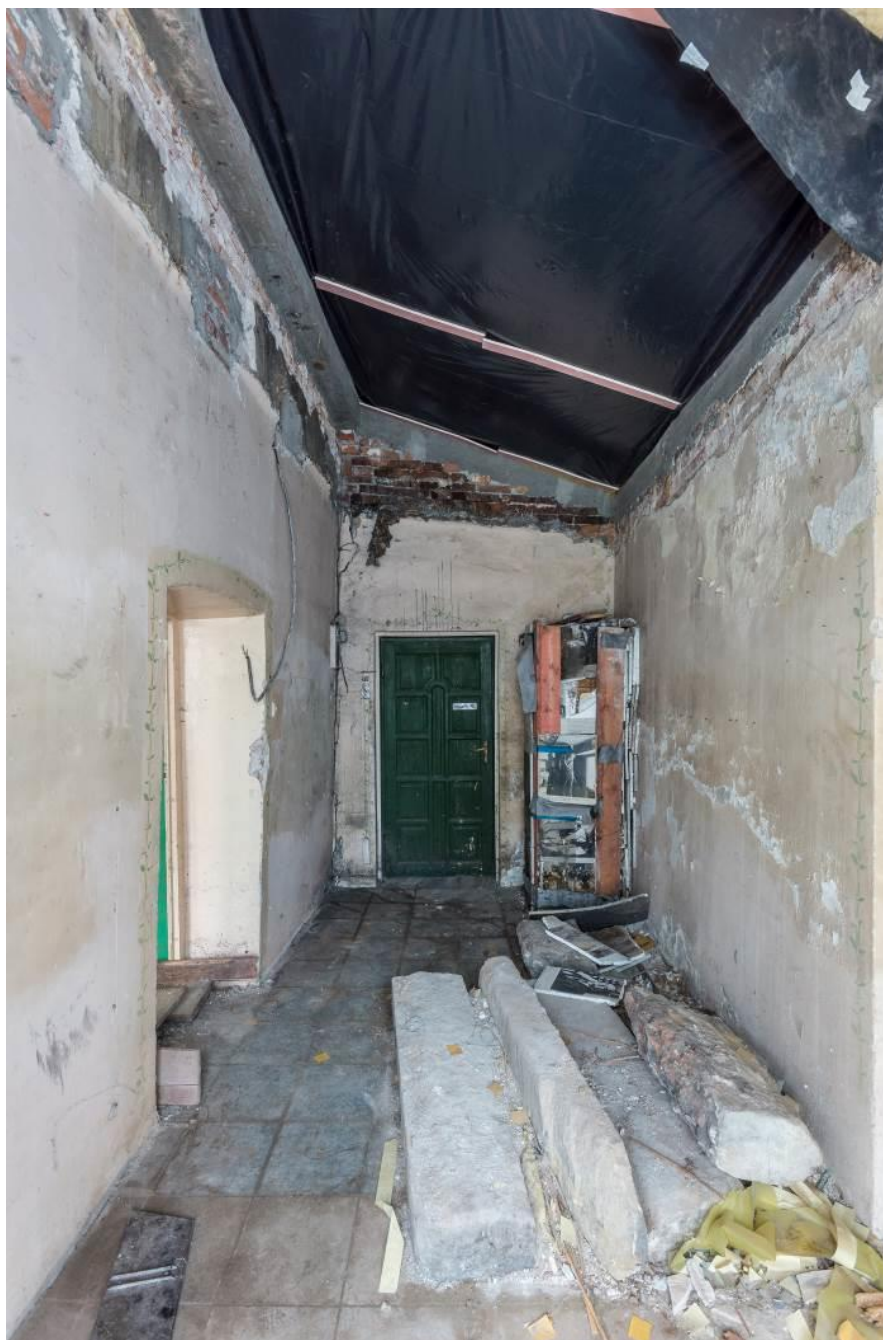
Przedmiotowy strop został rozebrany. Stropu nie odtworzono. Gniazda po belkach stropowych zamurowano. Nad ścianą wewnętrzną wykonano częściowo przewieszony wieniec. Rozwiązanie to nie jest uwzględnione w projekcie budowlanym. Zabieg ten wykonano prawdopodobnie w celu oparcia murlaty pod krokwie dachu jednospadowego.

Ryc. 21 Brak stropu nad pom. LU.1.2

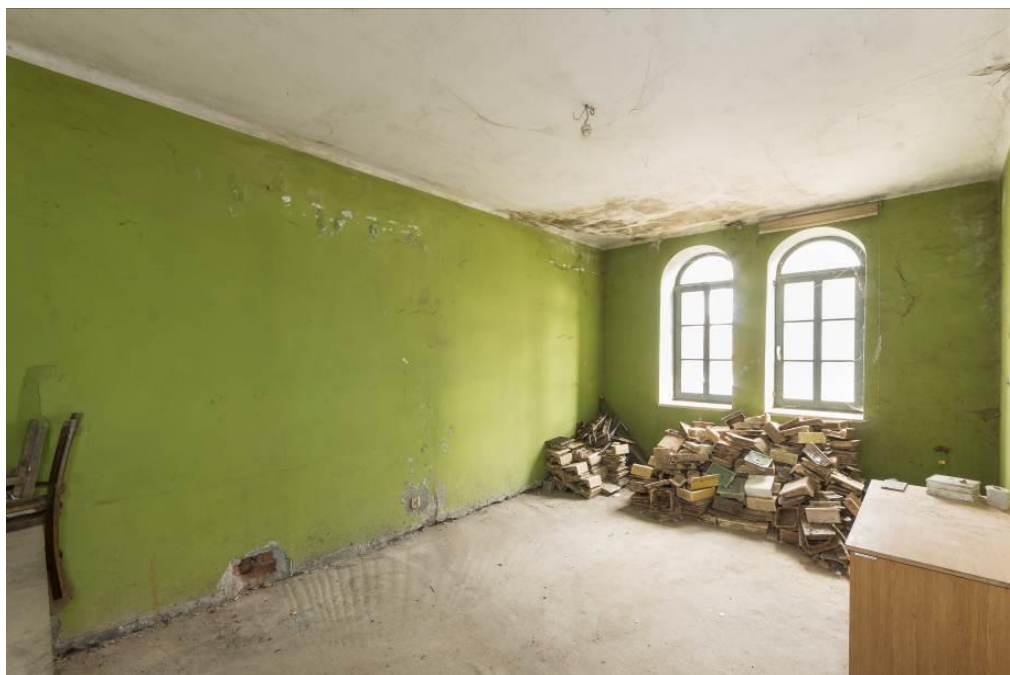
Prace związane z przedmiotowym stropem nie zostały przeprowadzone.

Ryc. 22 Strop nad pom. 2.2

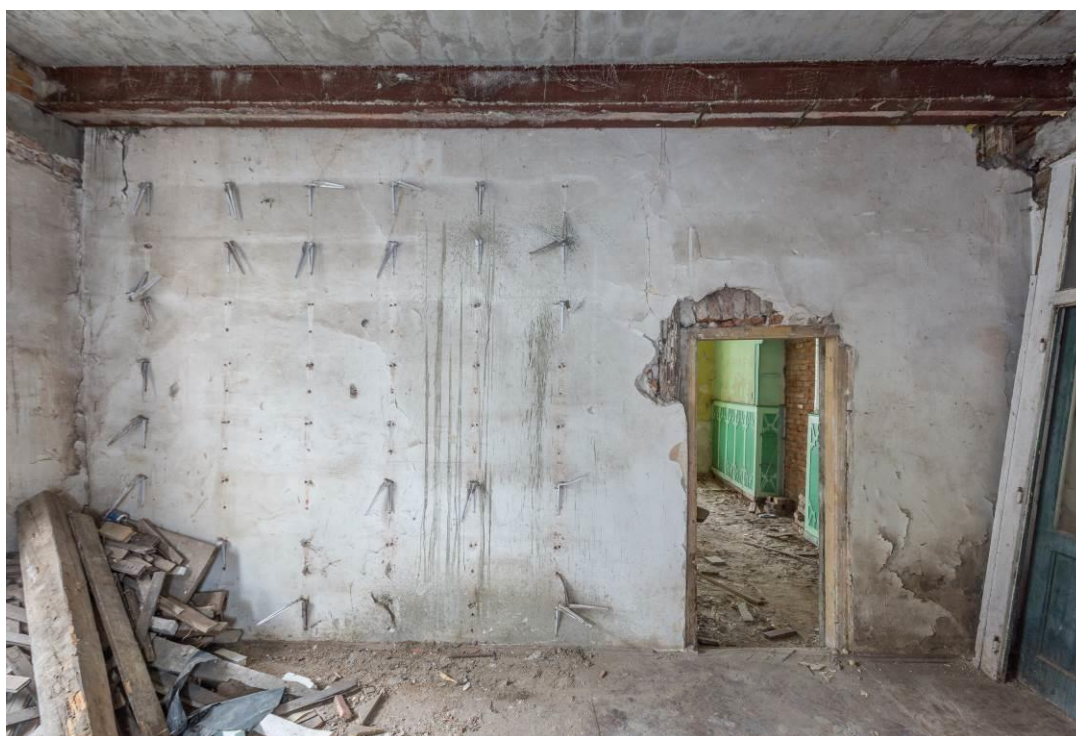
W celu oparcia belki stalowej na ścianach murowanych wykonano gniazdo z poduszką betonową w ścianie zewnętrznej, natomiast w ścianie wewnętrznej wprowadzono wymian wykonany z belki stalowej.

Ryc. 24 Belka stalowa stanowiąca oparcie stropu nad pom. 1.2

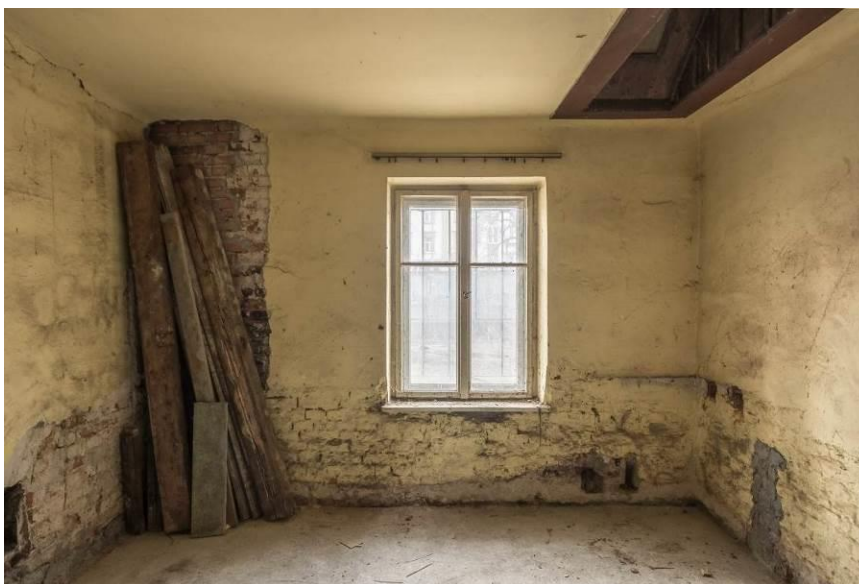
Z powyżej opisanych prac wykonano jedynie demontaż istniejących schodów. Pozostałych prac nie wykonano. Przebiecie w miejscu usuniętych schodów nie zostało odpowiednio zabezpieczone. W poziomie pomieszczenia 2.9 rozpoczęto wykonywanie gniazd pod belki stalowe, które miały zostać przełożone jednakże, belki stalowe miały zostać wprowadzone pomiędzy belki drewniane. Gniazda zostały wykonane ponad stropem drewnianym i w dodatku prostopadle do belek drewnianych.

Ryc. 25 Strop nad pom. 2.3

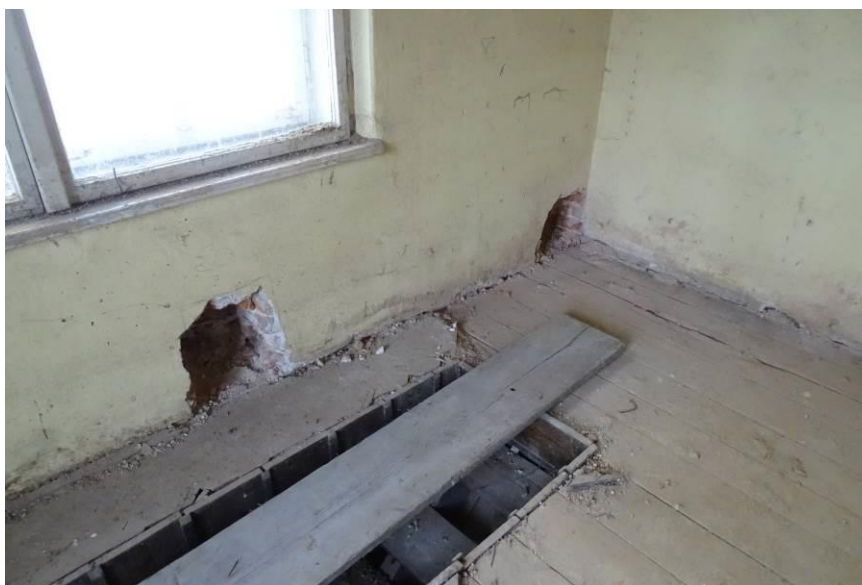
Ryc. 26 Gniazda w ścianach murowanych w pom. 2.9

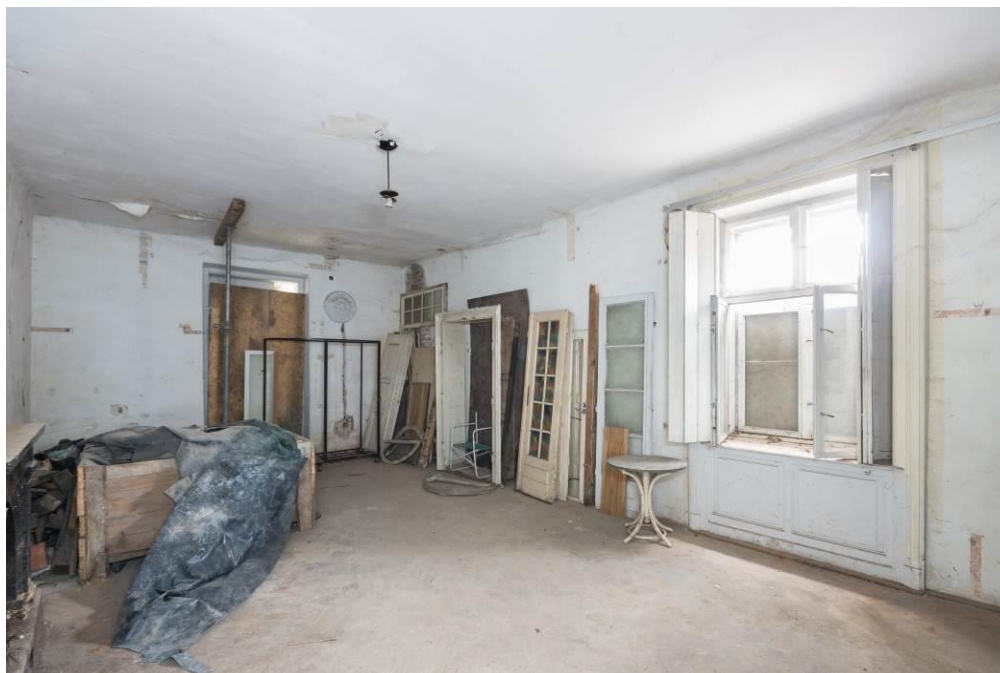
W trakcie wizyty lokalnej stwierdzono, że zaprojektowane prace nie zostały wykonane. W czasie prowadzenia prac remontowych podparto strop w miejscu występowania śladów po znacznym zawilgoceniu. W projekcie budowlanym nie było zapisu o konieczności wzmacniania stropu, dlatego przypuszcza się, iż opisana sytuacja nastąpiła w czasie wykonywania remontu więźby dachowej.

Ryc. 27 Strop nad pomieszczeniem 2.1

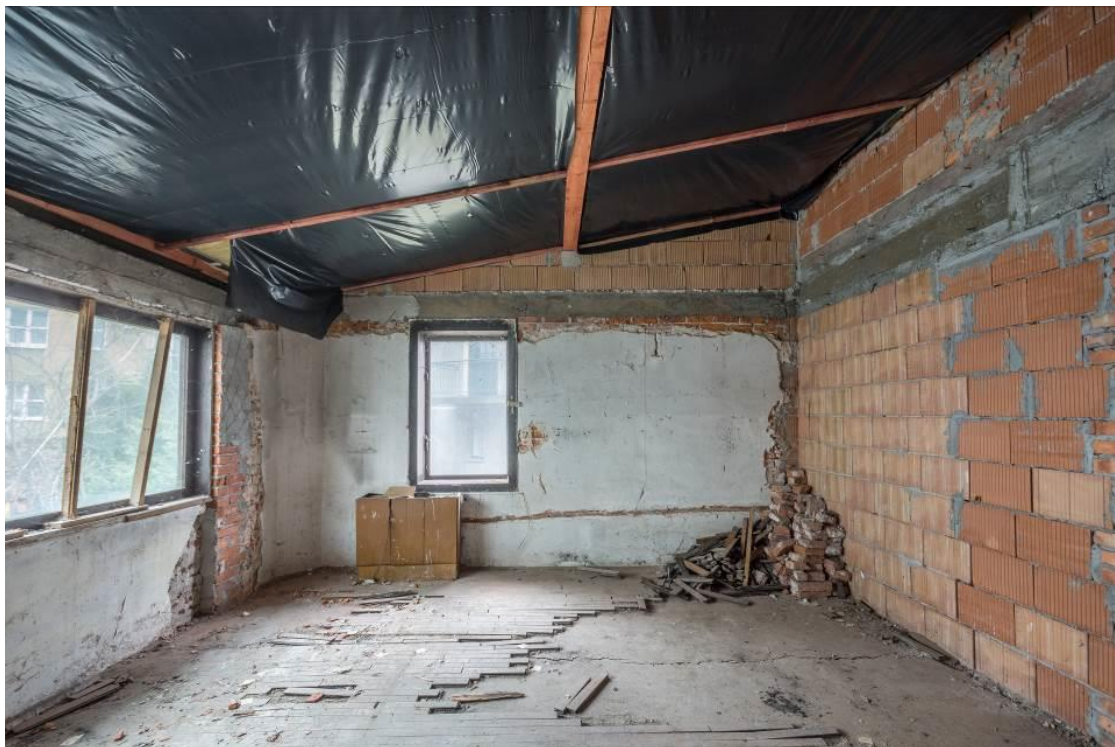
Zgodnie z projektem nad wymienionymi pomieszczeniami stropy powinny zostać odtworzone z zastosowaniem warstw wykończeniowych po rozbiórce. Przeprowadzone badania nieniszczące stropu wykazały, iż rozstaw prętów wynosi średnio ok. 13 a średnia otulina wynosi ok. 1,5cm. Zgodnie z dziennikiem budowy zbrojenie zostało odebrane przez Inspektora nadzoru/Projektanta, dlatego wnioskuję się, iż rozstaw i średnica prętów zostały przez niego zatwierdzone, jednakże zastosowana otulina zbrojenia jest zbyt mała aby zapewnić odpowiednią ochronę zbrojenia. Aktualnie obowiązujące normy europejskie dla tego typu elementów (płyta żelbetowa) oraz klasy ekspozycji (XC3) zaleca wykonanie otuliny rzędu 3cm – podana wartość uwzględnia odchyłkę 1cm.

Ryc. 28 Brak stropu nad pomieszczeniem 1.1

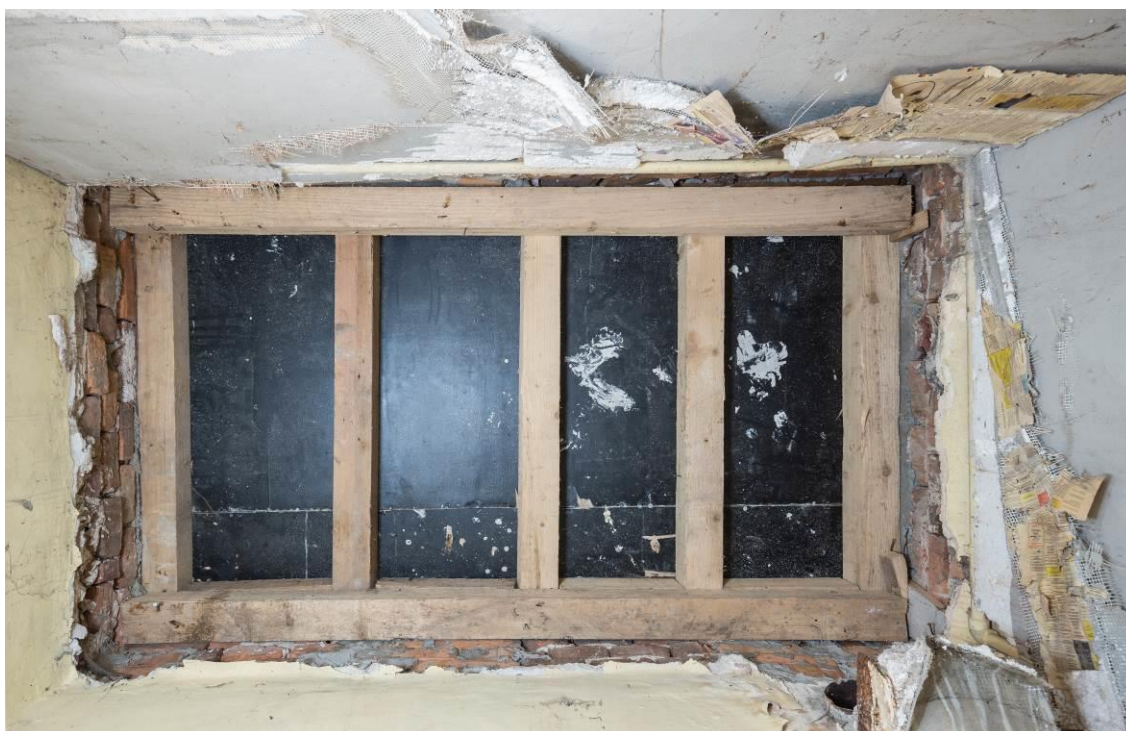
Ryc. 29 Pozostawiony szalunek pod stropem nad pomieszczeniem 2.6

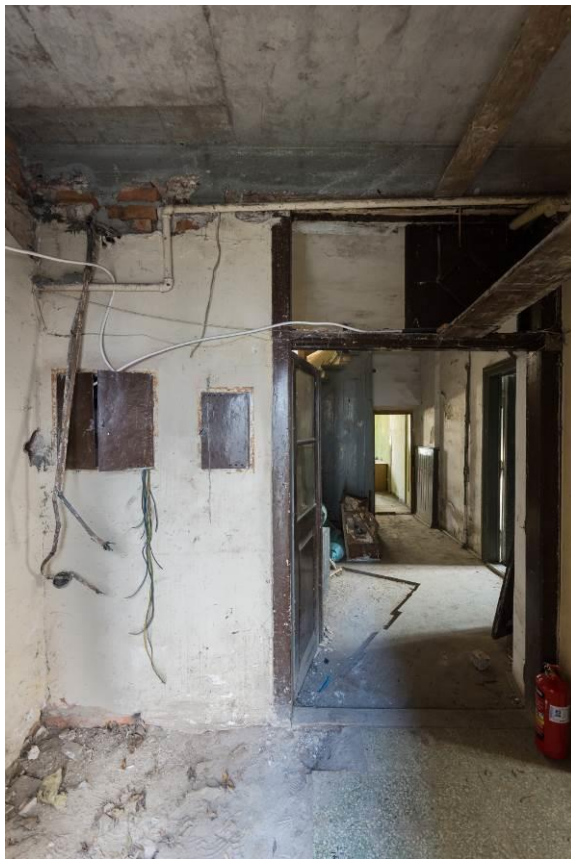
Ryc. 30 Strop nad pom. W0.1 oraz 2.7
