# **Ekspertyza konstrukcyjna stanu technicznego,**

ze szczególnym uwzględnieniem oceny dotychczas  
wykonanych robót budowlanych budynku „Kossakówka”  
położonego w Krakowie przy Pl. Kossaka 4

Muzeum Sztuki Współczesnej  
w Krakowie MOCAR  
MOCAR Museum of Contemporary  
Art in Krakow  
ul. Lipowa 4, 30-702 Kraków

Kraków, 2020-03-18

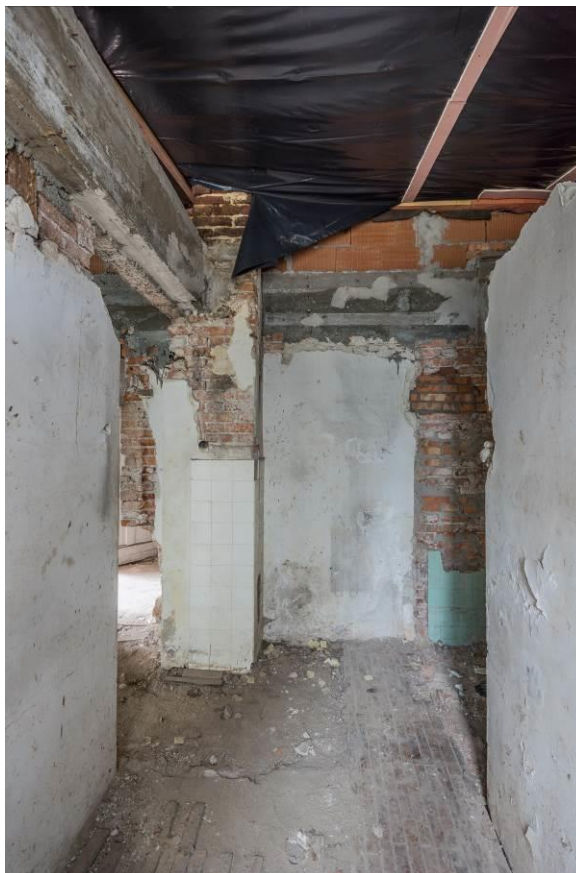
Ryc. 31 Brak stropu nad pom. 1.3, W.02

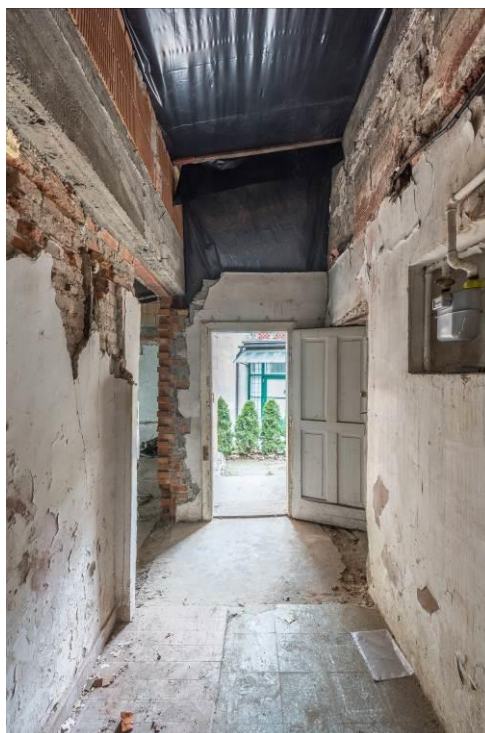
Ryc. 32 Brak stropu nad pom. 1.4, 1.5, 1.6

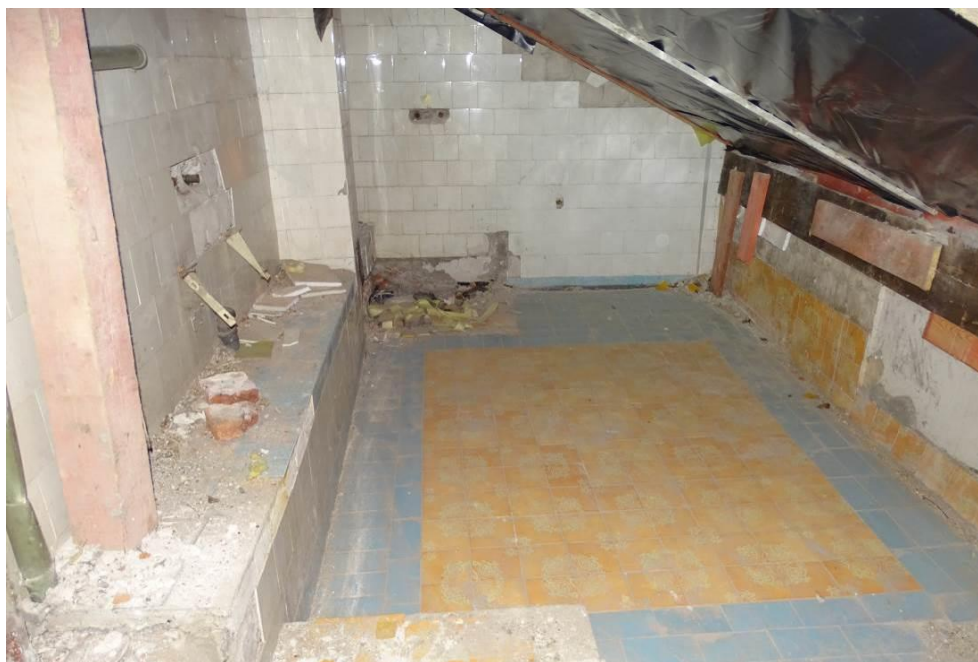
W miejscu istniejącej łazienki zaprojektowane prace związane z remontem istniejącego stropu nie zostały przeprowadzone. Ponadto rozwiązanie projektowe zakładające wykonanie płaszcza żelbetowego należy ocenić jako błąd projektowy.

Ryc. 33 Strop nad W0.4

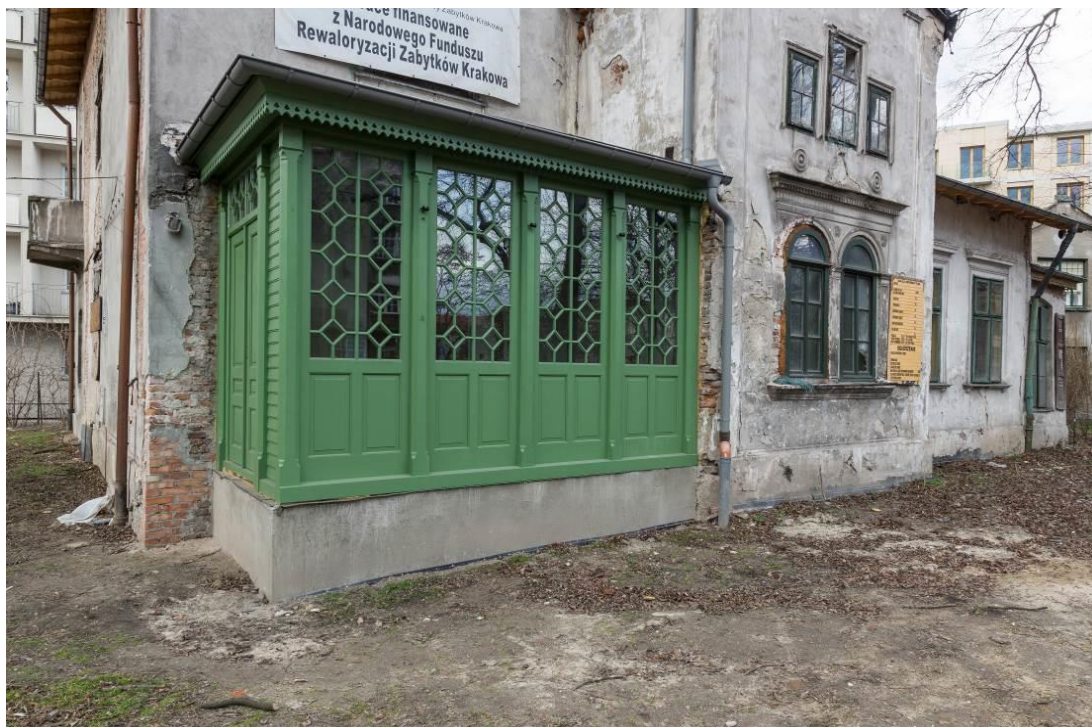
Nad drewnianą werandą wykonano konstrukcję dachu wraz z deskowaniem i pokryciem blachą aluminiową wraz z obróbkami zgodnie z notatką zawartą w dzienniku budowy.

Ryc. 34 Weranda drewniana

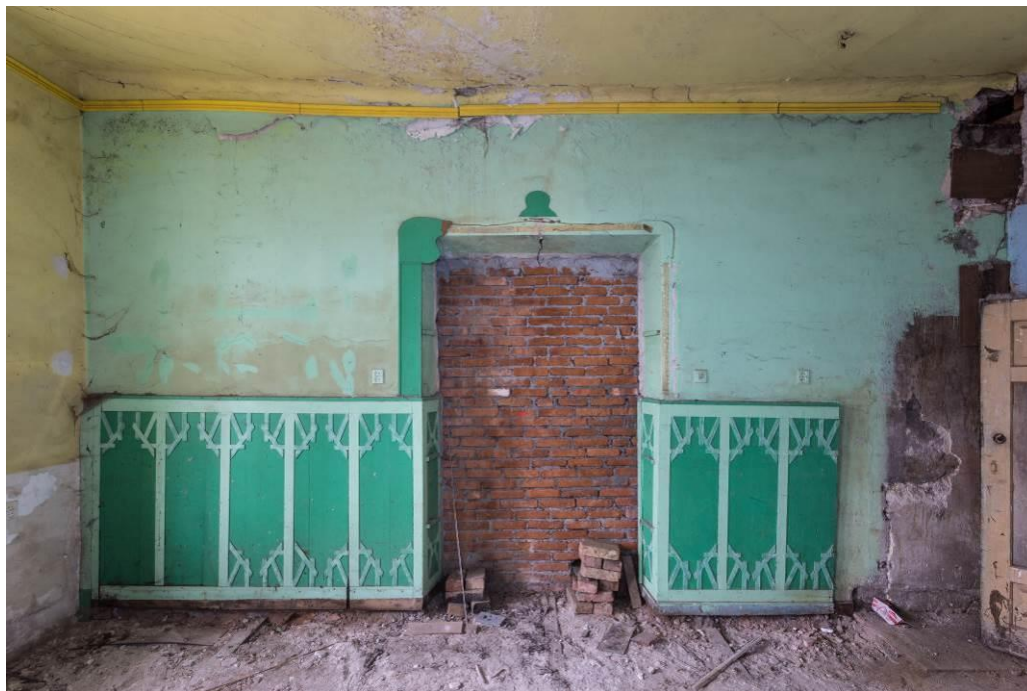
Ryc. 35 Pozostawione zamurowanie między pom. 2.2 a LU.1.1

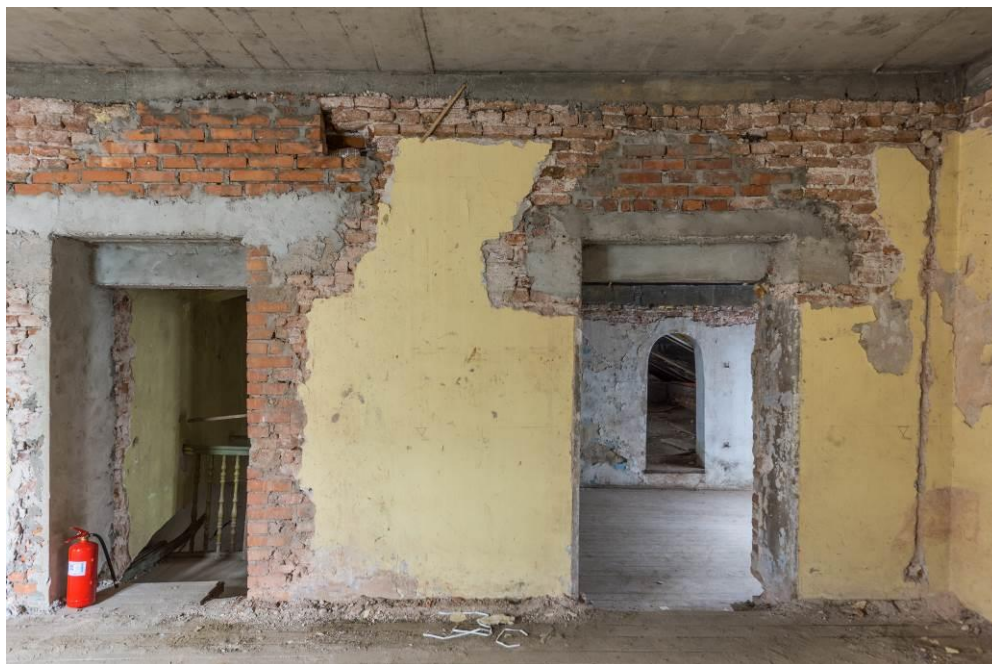
Ryc. 36 Nadproża stalowe w pom. 2.10

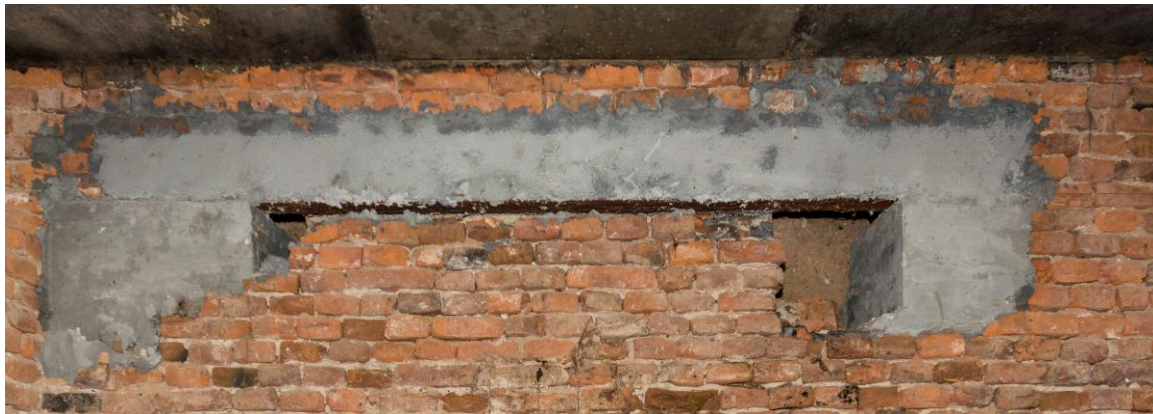
Wykonane nadproża stalowe w poziomie piwnic nie zostały odpowiednio zabezpieczone. Pomimo stosunkowo niedługiego występowania wykazują korozję wodorotlenkową. Stan belek wynika z dużej wilgotności w pomieszczeniach piwnicy, braku zabezpieczeń antykorozyjnych, pozostawienia elementów stalowych odsłoniętych.

Ryc. 38 Nadproże stalowe w poziomie piwnicy

- j) W zakresie prac zabezpieczających powinno się zawierać odsłonięcie elementów stalowych, ich antykorozyjne zabezpieczenie oraz zabezpieczenie przeciwpożarowe.

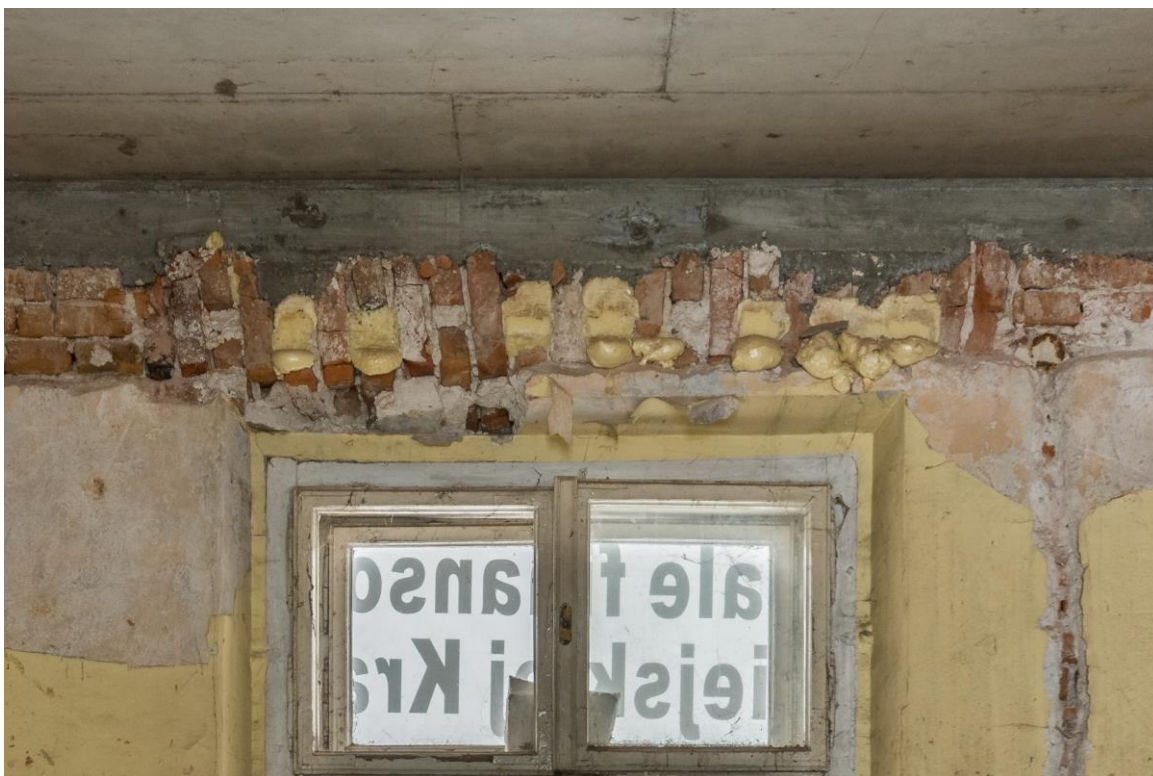
Ze względu na wykonanie wieńców żelbetowych w postaci przekrojów prostokątnych uformowanych poniżej płyty, a nie w formie projektowanych nadciągów, doszło do

uszkodzenia nadproży łukowych. Część elementów murowych nadproży zostało uszkodzonych, doszło do wypadnięcia pojedynczych cegieł. Wymienionych uszkodzeń nie usunięto a jedynie wykonano próbę zabezpieczenia przez zastosowanie pianki montażowej. Zabieg ten dodatkowo pogorszył stan opisywanych nadproży. Jest to przykład rażącego błędu wykonawczego i skutków niewłaściwego nadzoru.

Ryc. 39 Uszkodzone nadproże łukowe w pom. 2.10

- k) Ze względu na wykonanie wieńców żelbetowych w postaci przekrojów prostokątnych uformowanych poniżej płyty, a nie jako projektowanych nadciągów, doszło do uszkodzenia nadproży łukowych. Część elementów murowych nadproży zostało uszkodzonych, doszło do wypadnięcia pojedynczych cegieł. Wymienionych uszkodzeń nie usunięto a jedynie wykonano próbę zabezpieczenia przez zastosowanie pianki montażowej. Zabieg ten dodatkowo pogorszył stan opisywanych nadproży. W celu doprowadzenia nadproży łukowych do poprawności należy wykonać ich przemurowania.

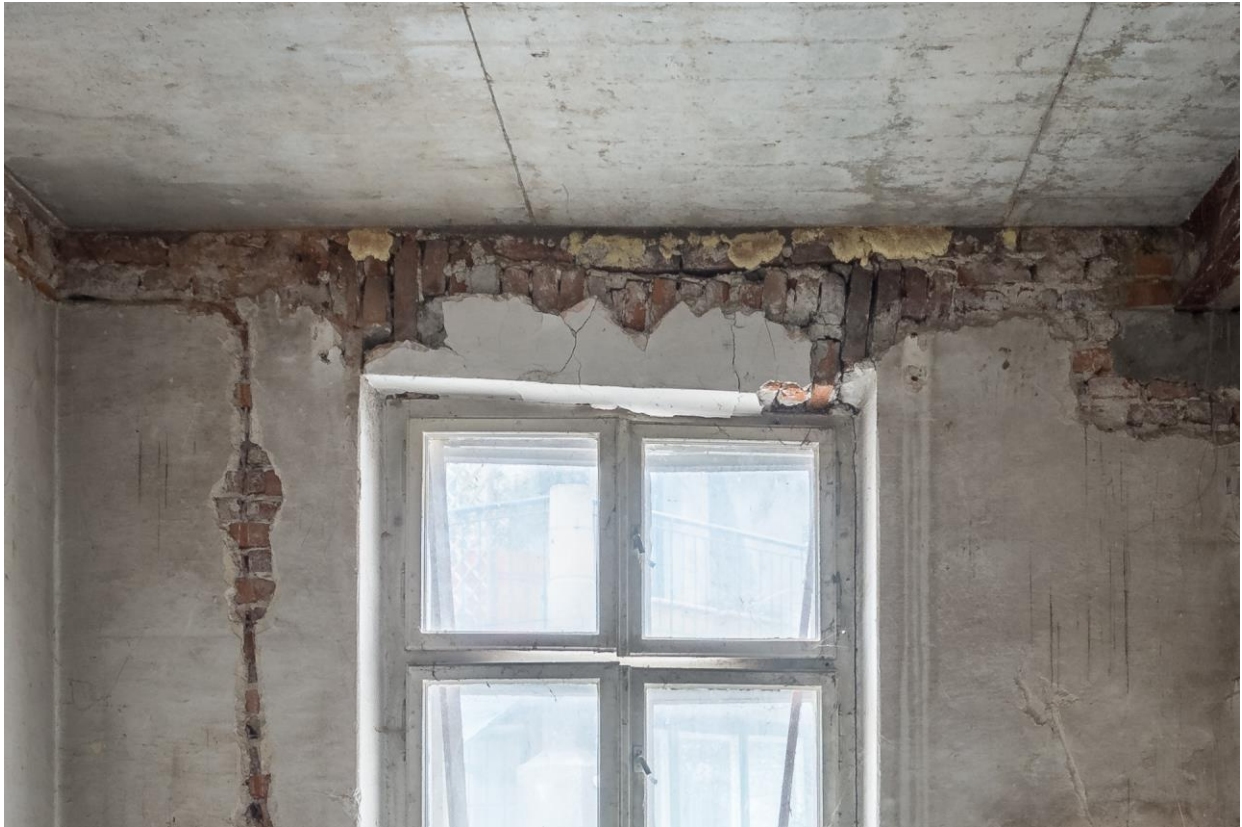
Ryc. 40 Uszkodzone nadproże łukowe w pom. 1.2

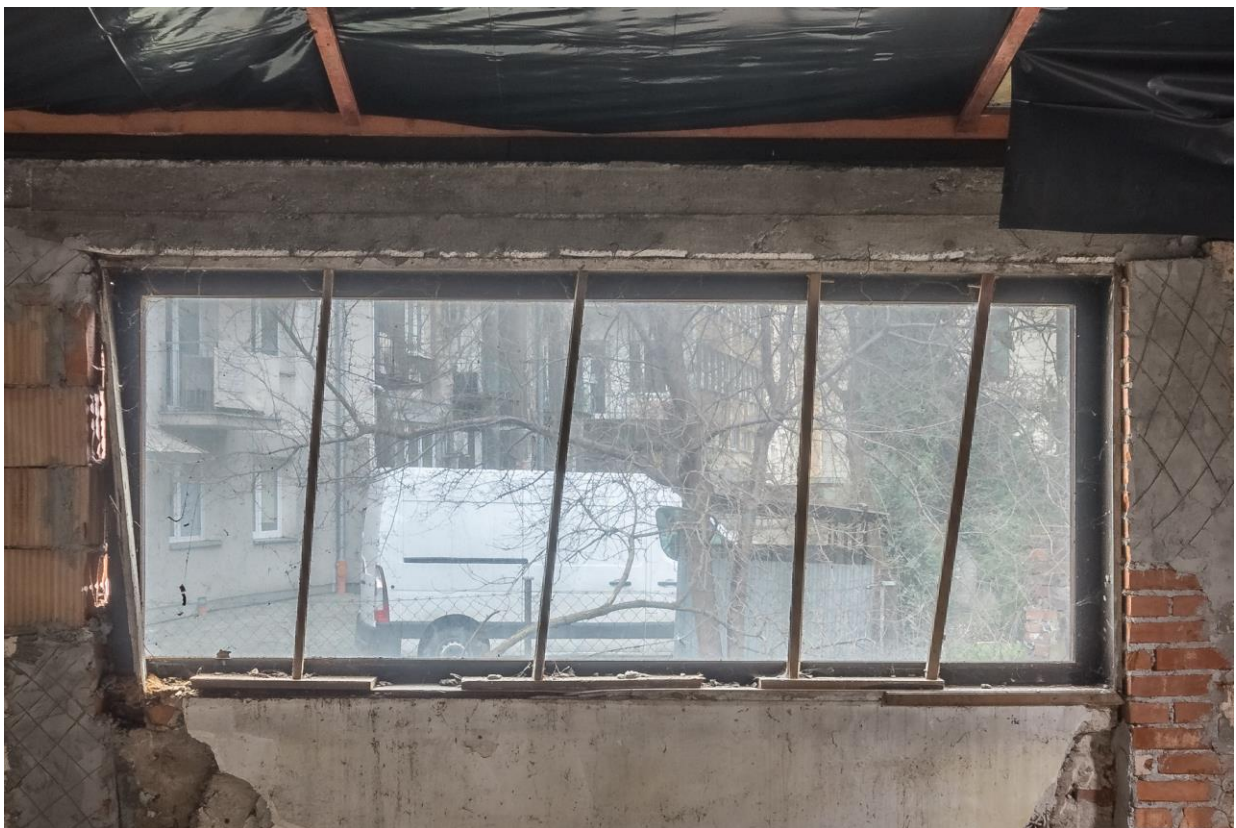
Lokalnie wykonano nadproża w postaci belek żelbetowych. Rozwiązanie to nie zostało ujęte w projekcie budowlanym. Sam fakt wprowadzenia nadproża żelbetowego nie jest błędem jednakże zastosowanie ościeżnicy drzwiowych i okiennych jako szalunku jest niedopuszczalne. W pom. 1.1 zabieg ten spowodował pęknięcie wzdłuż całej szyby okiennej.

Ryc. 41 Ościeżnica wykorzystana jako szalunek pom. 1.1

- l) Lokalnie wykonano nadproża w postaci belek żelbetowych. Rozwiązanie to nie zostało ujęte w projekcie budowlanym. Sam fakt wprowadzenia nadproża żelbetowego nie jest błędem jednakże wykorzystanie ościeżnicy drzwiowych i okiennych jako szalunku jest niedopuszczalne. W pom. 1.1 zabieg ten spowodował pęknięcie wzdłuż całej szyby okiennej.

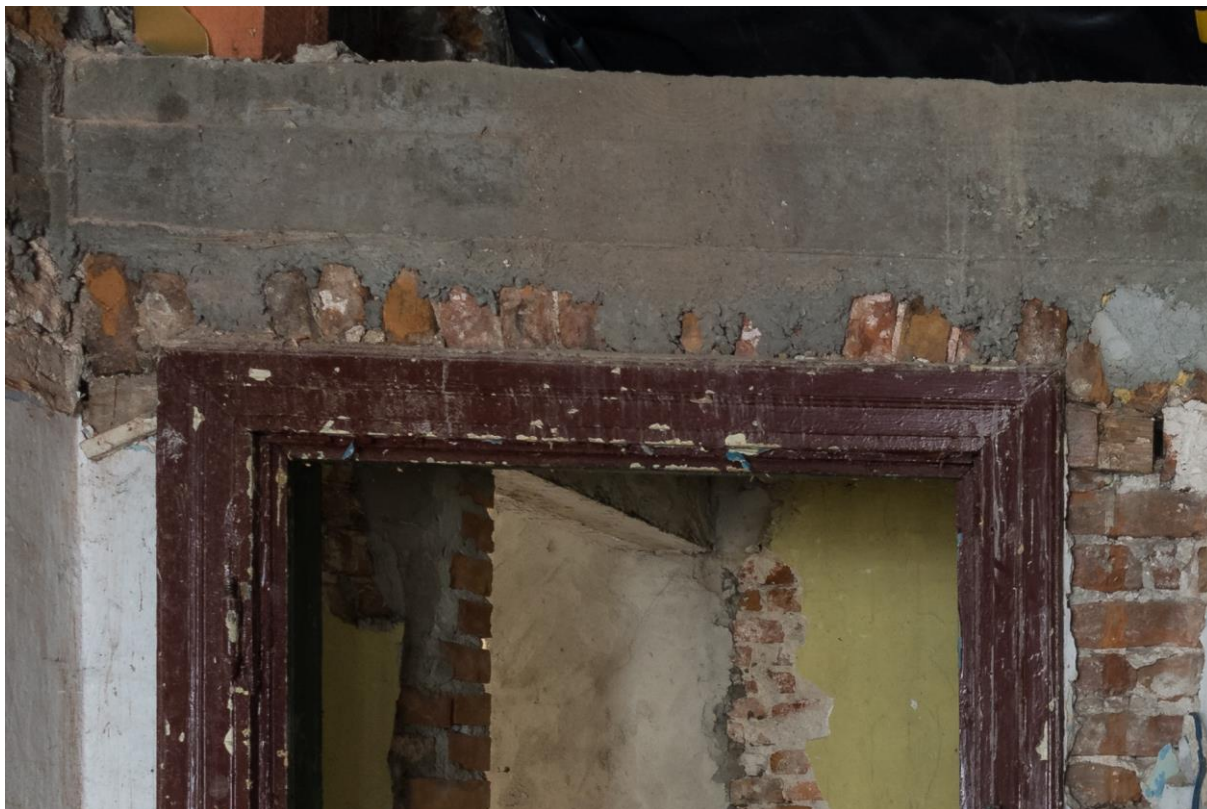
Ryc. 42 Ościeżnica drzwiowa wykorzystana jako szalunek, pom. 2.11

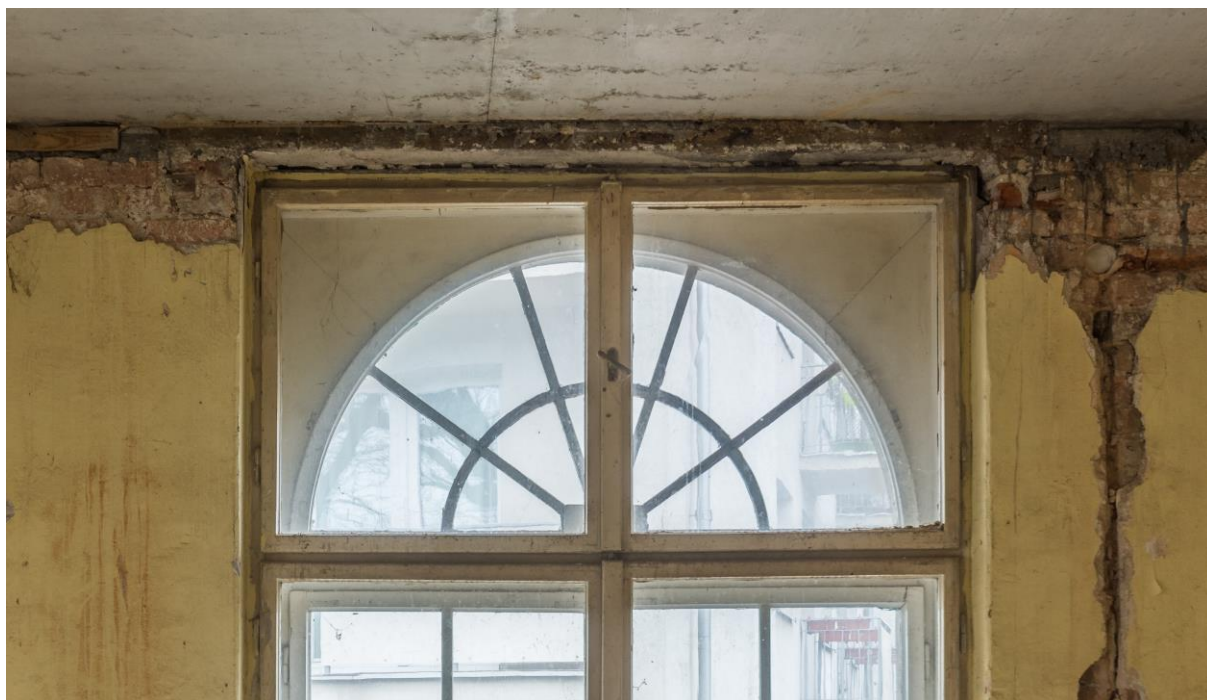
Ryc. 43 Ościeżnica okienna wykorzystana jako szalunek, pom. 2.9

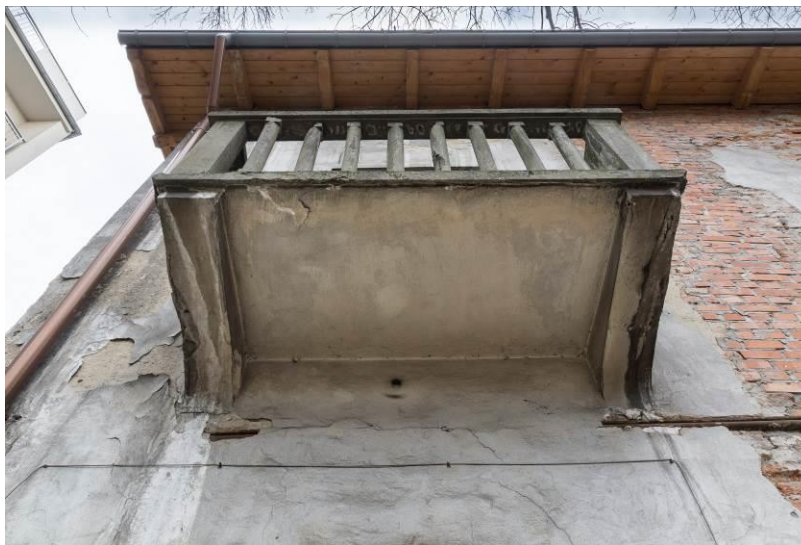
Zaprojektowane prace nie zostały wykonane.

Ryc. 44 Balkon dostępny z pomieszczenia 2.9

*„Balkon wykonany jako żelbetowy na wspornikowych belkach stalowych. Żelbetowa płyta balkonu, tralki oraz pochwyt po usunięciu luźnych elementów i oczyszczeniu należy uzupełnić ubytki. Balkon wymaga wykonania nowej wylewki oraz obróbek blacharskich.”*

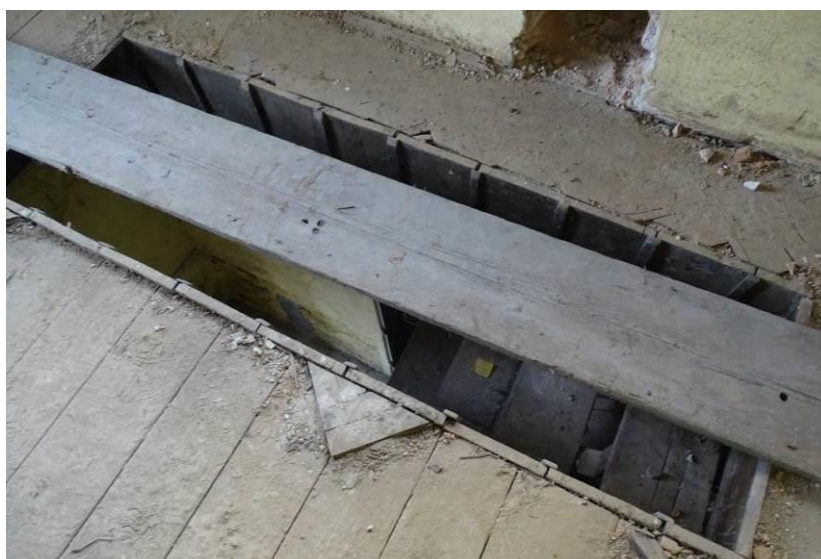
Schody zlikwidowano jednak nie uzupełniono warstw stropowych.

Ryc. 45 Niezabezpieczony otwór po usuniętych schodach z pom. 2.3 do 2.9

4.9.1. *„Schody wewnętrzne prowadzące z pom. 2.3 do pom. 2.9 należy zlikwidować uzupełniając w ich miejscu warstwy stropowe.”*

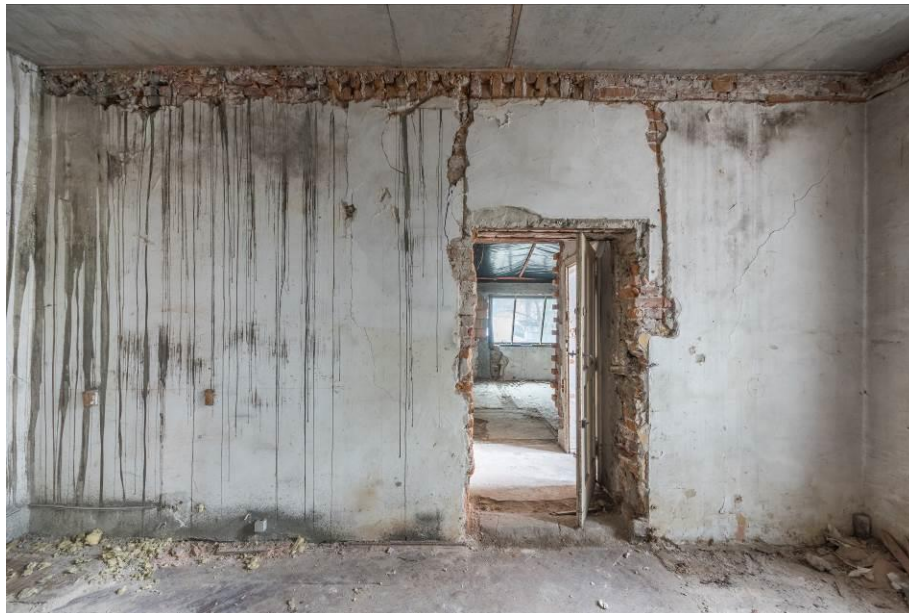
Schody zlikwidowano oraz wykonano nowy strop żelbetowy

Ryc. 46 Ślad po belkach schodów drewnianych zamocowanych w ścianie, pom. LU.1.1

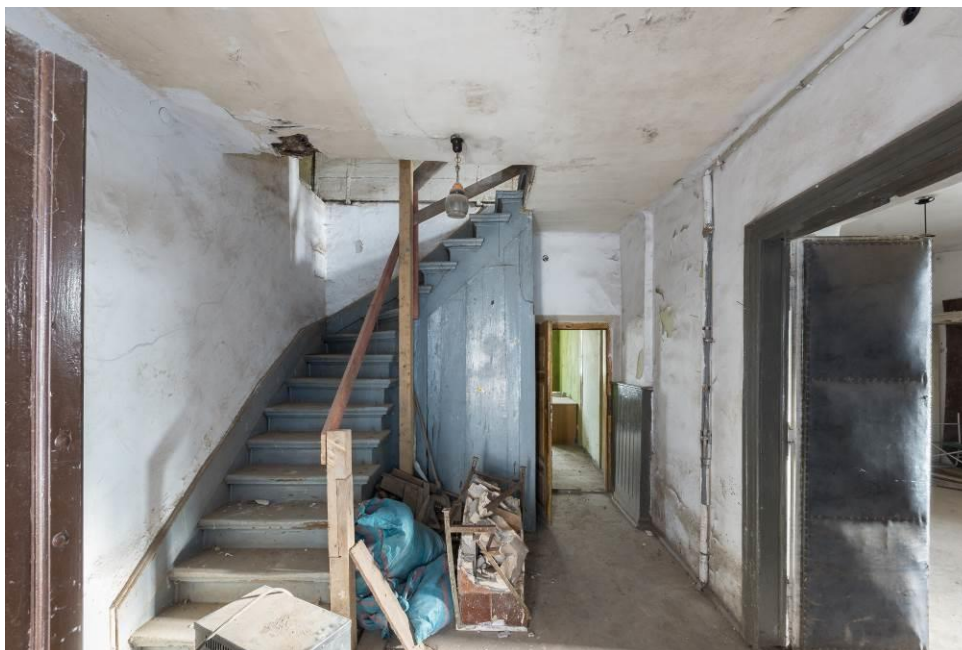
Nie wykonano zaplanowanej renowacji schodów.

Ryc. 47 Schody główne

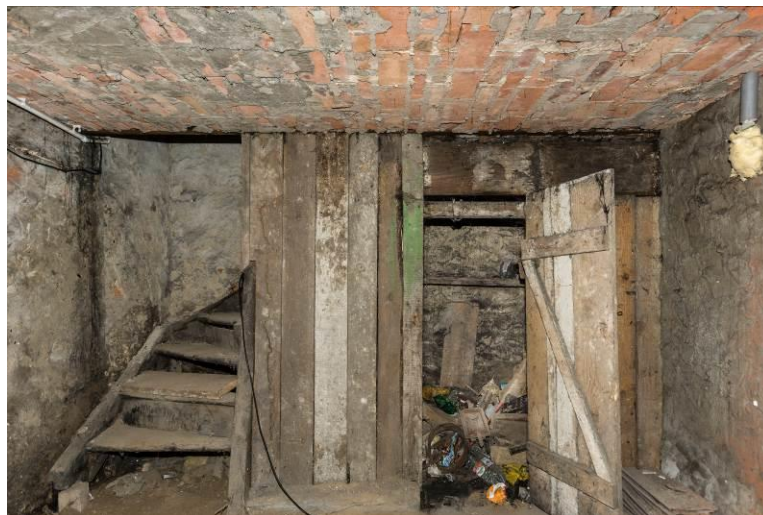
Nie wykonano zaplanowanej renowacji schodów.

Ryc. 48 Schody prowadzące do piwnicy

- 4.9.4. *„Schody zabiegowe prowadzące do piwnicy należy wykonać nowe z drewna dębowego odwzorowując wszelkie elementy.”*

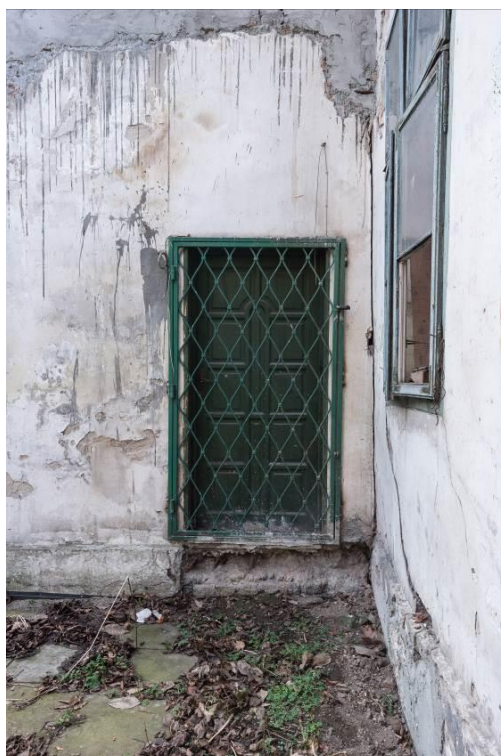
Schody zdemontowano. Nie wykonano projektowanych schodów.

Ryc. 49 Ślad po zlikwidowanych schodach

- 4.10.1. *„Schody zewnętrzne prowadzone z terenu do lok. LU1.2 wykonane z kamienia piaskowcowego należy przełożyć na nowym betonowym fundamencie.”*

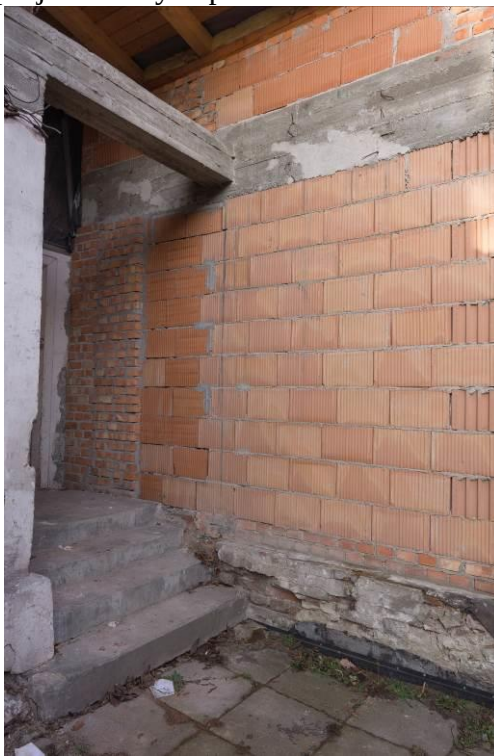
Nie wykonano projektowanych prac.

Ryc. 50 Schody do przedsionka 1.7

- 4.10.2. *„Schody zewnętrzne prowadzące z terenu do przedsionka 1.7 betonowe należy poddać rozbiórce wykonać nowe z kamienia piaskowca (wg rysunku).”*

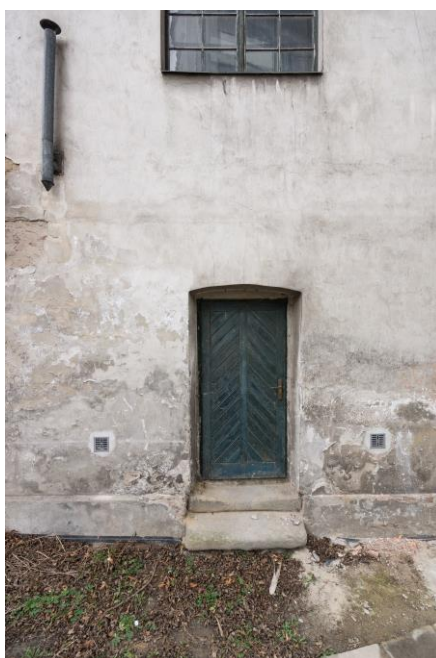
Nie wykonano projektowanych prac.

Ryc. 51 Schody zewn. do pom. 2.3

- 4.10.3. *„Schody z terenu (do dawnej kuchni) pom. 2.3 należy wykonać nowe z kamienia piaskowca na betonowym fundamencie.”*

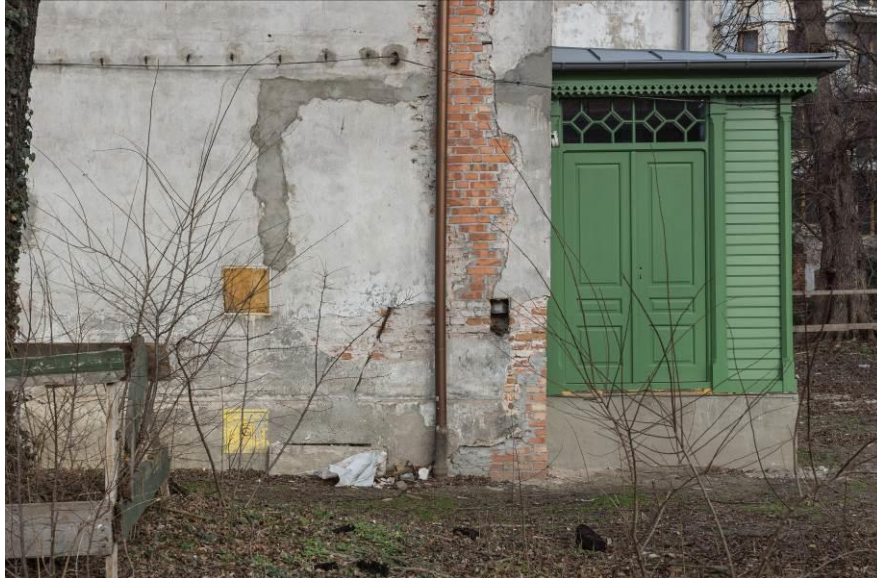
Istniejące schody rozebrano. Nowoprojektowane schody nie zostały wykonane.

Ryc. 52 Brak schodów na werandę

4.10.4. *„Schody z terenu na werandę należy poddać rozbiórce i odtworzyć z piaskowca na betonowym fundamencie.”*

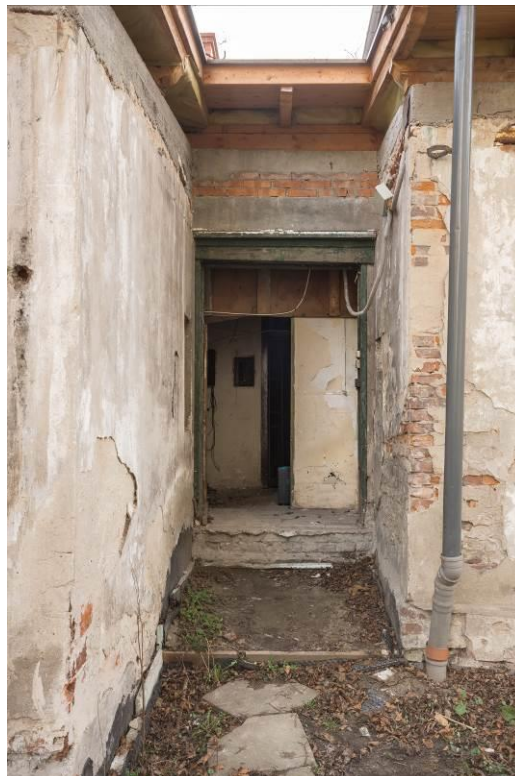
Istniejące schody rozebrano. Nowoprojektowane schody nie zostały wykonane.

Ryc. 53 Ślad po schodach do pom. W0.1

4.10.5. *„Schody z poziomu terenu do hallu pom. W01 należy poddać rozbiórce oraz wykonać nowe odtwarzając je z piaskowca.”*

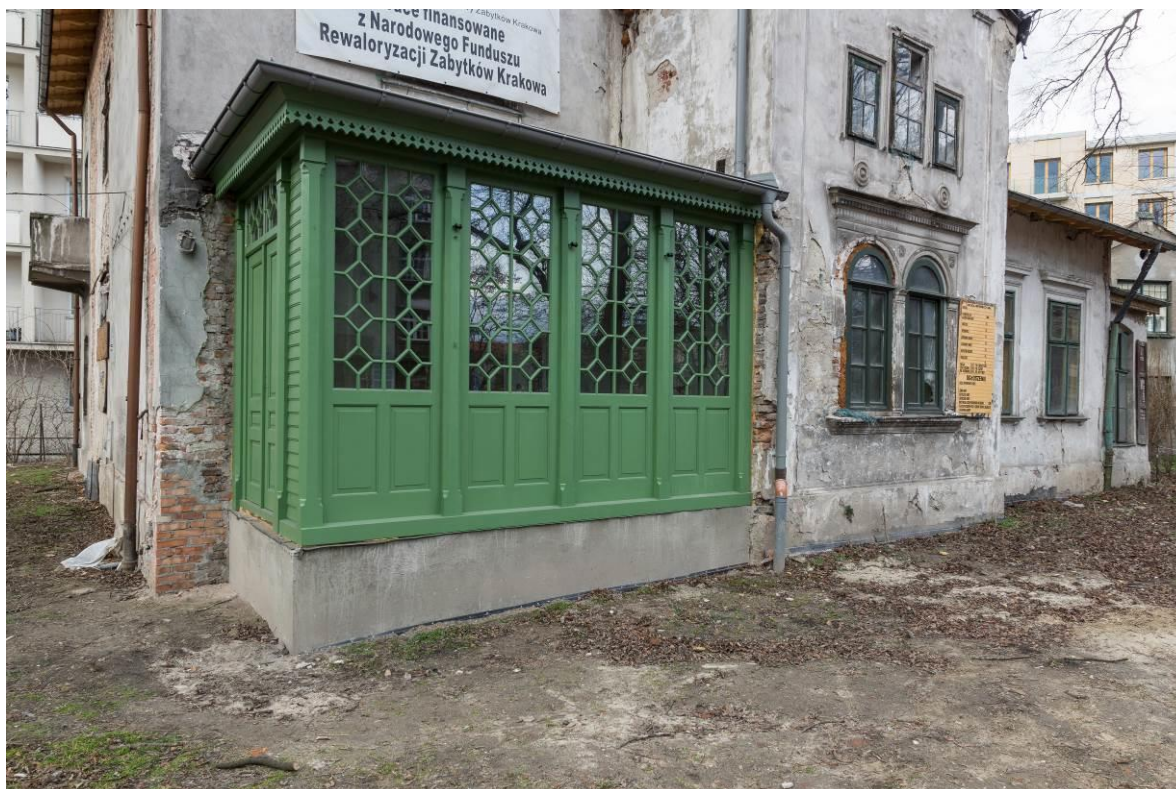
Konstrukcję drewnianą werandy poddano renowacji. Wykonano nową konstrukcję dachu, pokrycie wraz z obróbkami blacharskimi. Konstrukcję werandy oparto na wyremontowanym fundamencie z zastosowaniem przekładki z papy.

Ze względu na brak dokumentacji archiwalnej werandy przed remontem, autorzy niniejszego opracowania nie są w stanie ocenić, czy zachowano oryginalne elementy konstrukcji.

Ryc. 54 Weranda drewniana

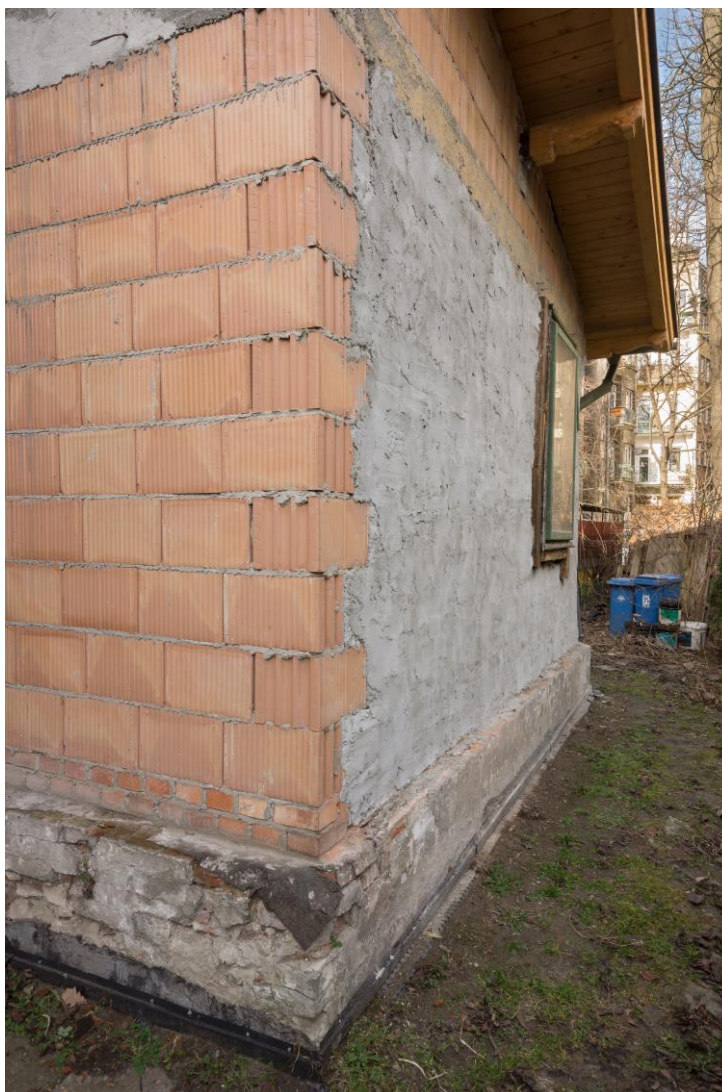
Tynki zewnętrzne skuto w miejscach prowadzenia prac związanych z przemurowaniem ścian. Jedynym wyjątkiem są powierzchnie ścian zewnętrznych pomieszczenia 1.1, które zostały pokryte tzw. obrzutką.

Ryc. 55 Obrzutka ściany zewnętrznej pom 1.1

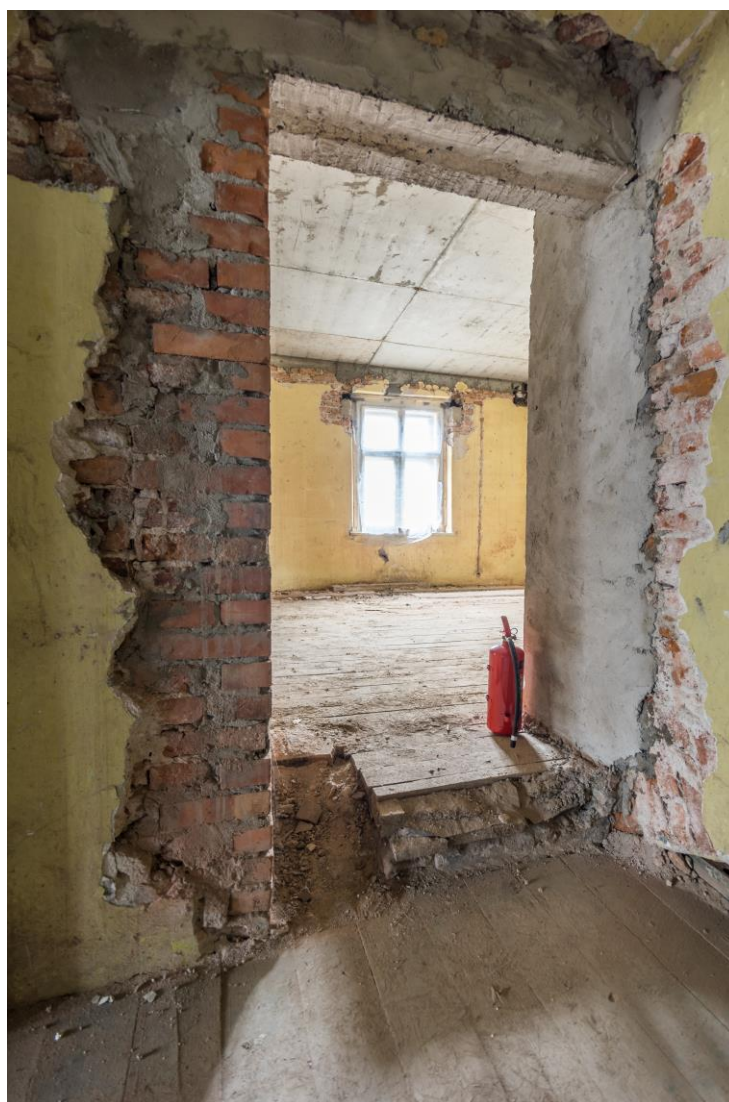
Tynki wewnętrzne skuto w miejscach prowadzenia prac związanych z przemurowaniem na pełną grubość ścian konstrukcyjnych w rejonie pęknięć. W pomieszczeniu 2.3 skuto tynk od dołu ściany wewnętrznej do około 1/3 jej wysokości. Skucia dokonano również w miejscach prowadzenia prac związanych z nadprożami.

Ryc. 56 Skucia tynku przy wykonywaniu nadproży stalowych

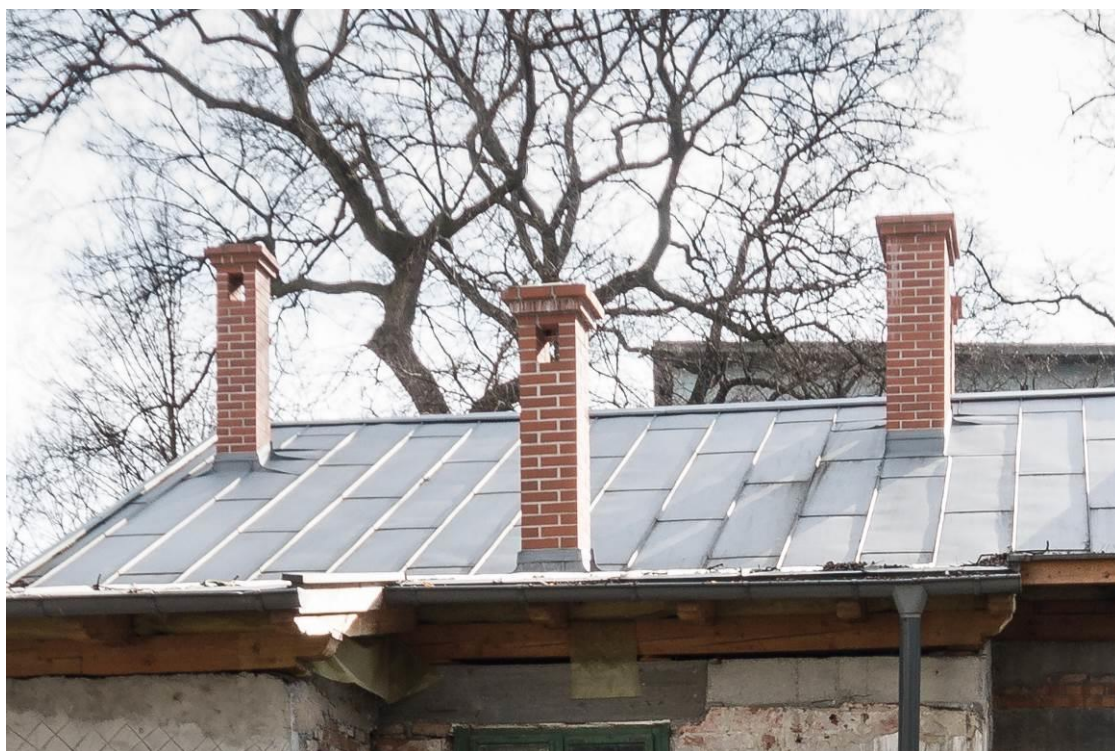
Sposób wykonania przemurowań jest poprawny, jednakże kominy oparto na wieńcach żelbetowych. Sposób wykonania innych prac budzi wątpliwości, czy została zachowana ciągłość przewodów kominowych. W przypadku prowadzenia kolejnych prac budowlanych konieczna jest weryfikacja drożności przewodów kominowych.

Ryc. 57 Przemurowane kominy nad pom. 1.1

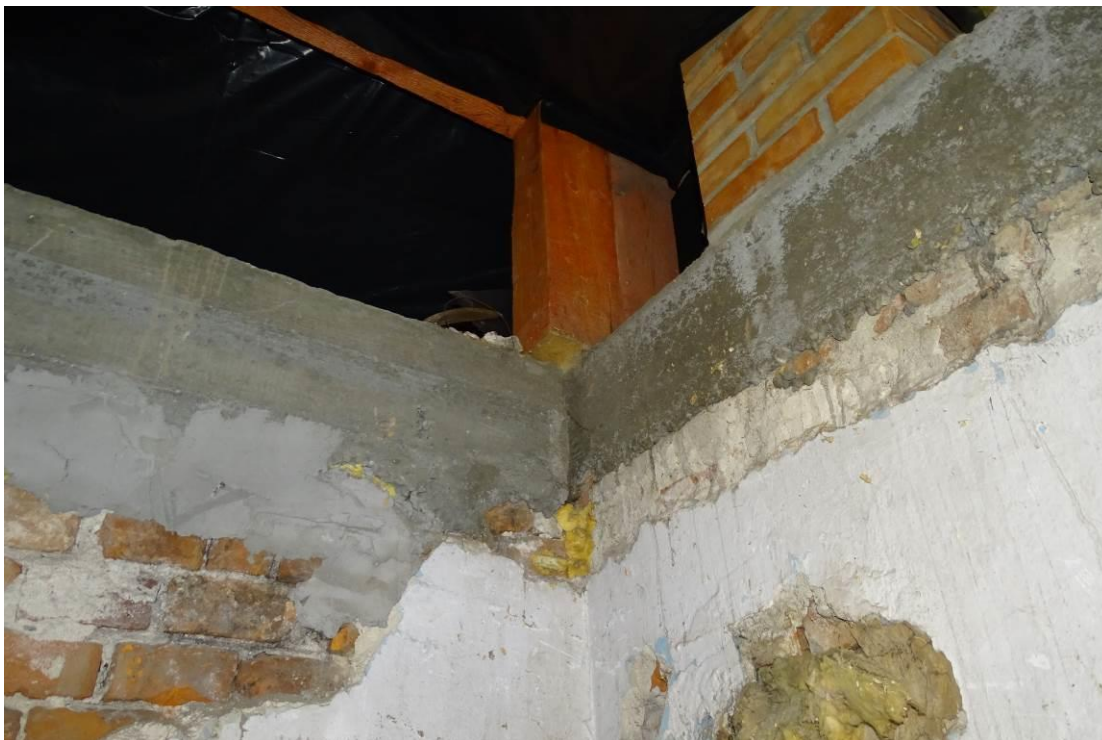
Ryc. 58 Oparcie komina na wieńcu żelbetowym oraz niepełne oparcie słupka więźby drewnianej

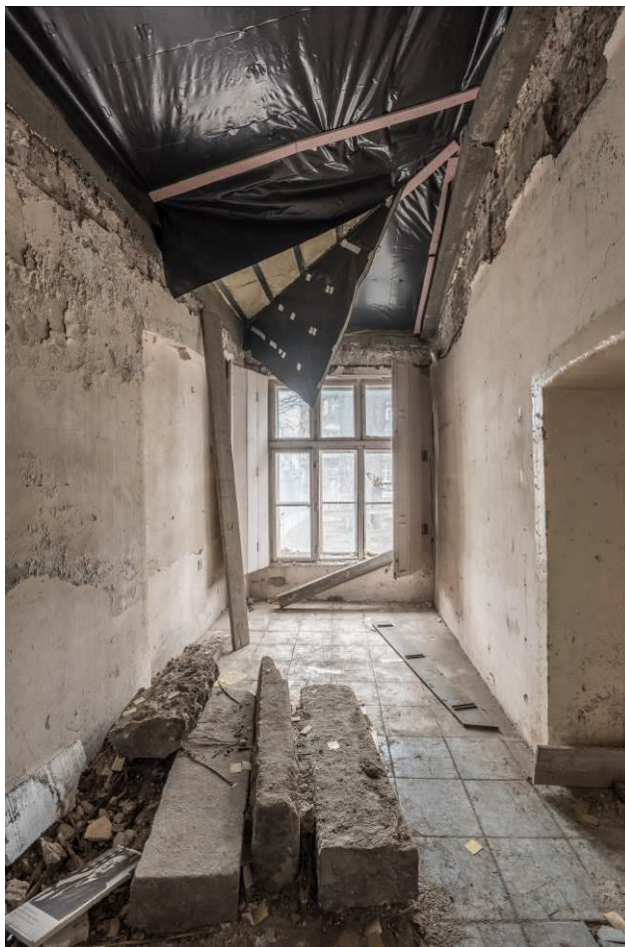
Ze względu na wykonanie warstw izolacyjnych autorzy niniejszego opracowania nie byli w stanie stwierdzić czy zachowano którykolwiek z elementów istniejących więźby. Sposób wykonania niezakrytych elementów wzbudza zastrzeżenia. Więźba, zgodnie z projektem powinna zostać wykonana jako płatwiowo-kleszczowa, jednakże nie stwierdzono występowania kleszczy. Dodatkowo w pom. 1.8 rozebrano ściany na których oparte były murlaty. Aktualnie w tych miejscach występują płatwie. Słup przy pomieszczeniu 2.11 (ryc. 49) nie został w całości oparty podstawą na elemencie nośnym. Słup podpierający płatew znajdujący się przy pomieszczeniu łazienki jest znacznie odchylony od pionu. Powoduje to powstanie dodatkowych sił w słupie. W projekcie nie zawarto obliczeń więźby dachowej, dlatego poddaje się wątpliwości brak zastosowania kleszczy, wprowadzenia płatwi bez mieczy na rozpiętości ok. 6m oraz dociążenia konstrukcji nowymi warstwami wykończeniowymi. W pomieszczeniach 1.1 oraz LU.1.1 doszło do przerywania ciągłości folii paroizolacyjnej. Od spodu więźby nie wykonano poszycia.

Ryc. 59 Przerwanie ciągłości folii paroizolacyjnej w pom. LU.1.1

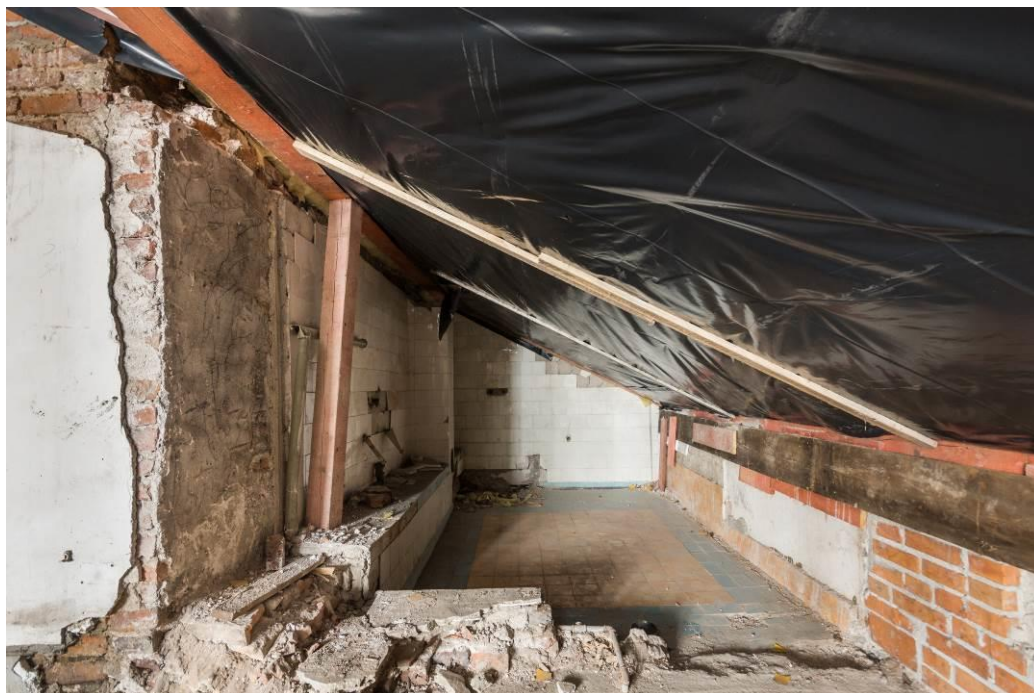
Ryc. 60 Pochylony słup drewniany więźby

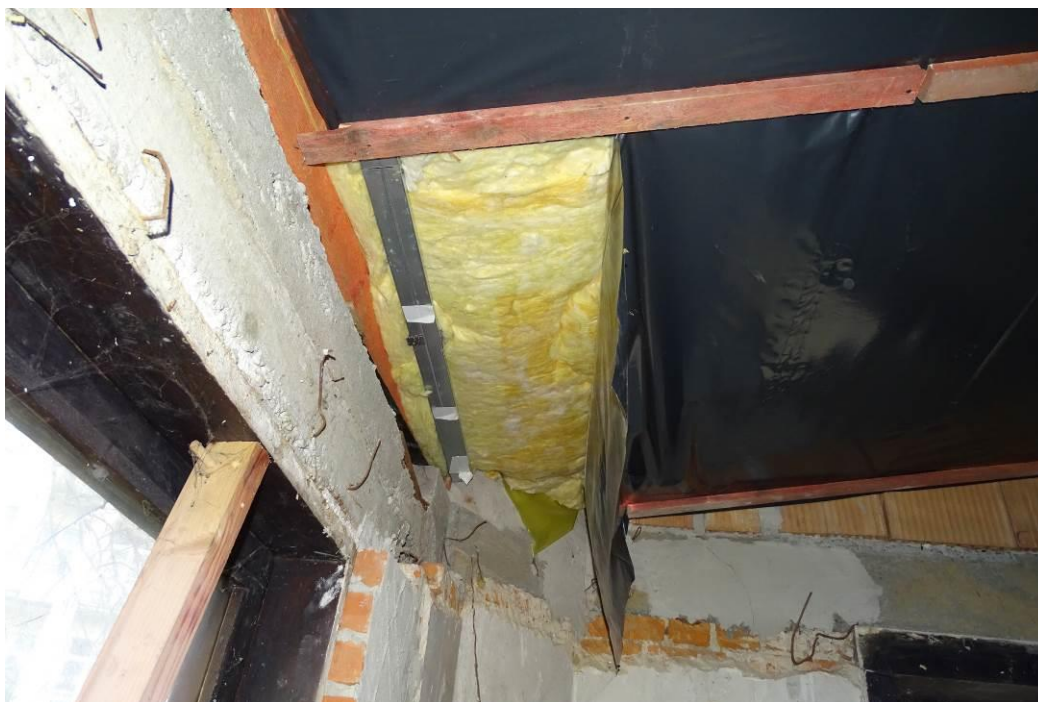
Ryc. 61 Przerwanie ciągłości folii paroizolacyjnej w pom. 1.1

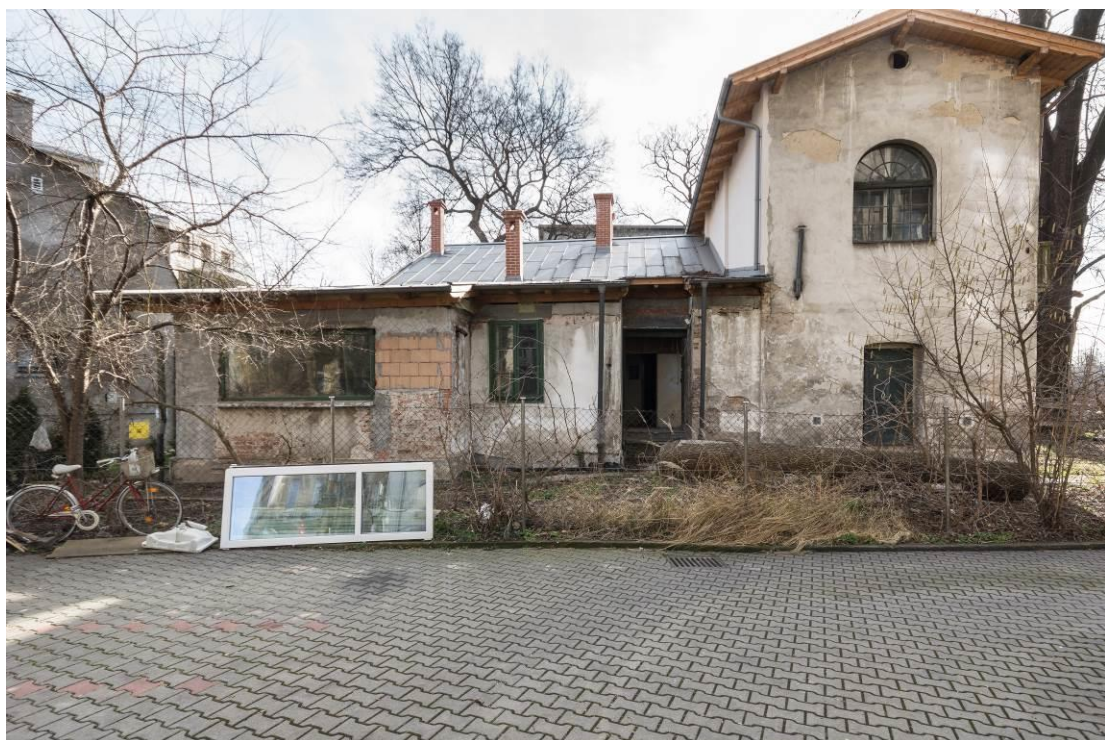
Ryc. 63 Elewacja północna z widocznym pokryciem dachowym
