# **Ekspertyza konstrukcyjna stanu technicznego,**

ze szczególnym uwzględnieniem oceny dotychczas  
wykonanych robót budowlanych budynku „Kossakówka”  
położonego w Krakowie przy Pl. Kossaka 4

Muzeum Sztuki Współczesnej  
w Krakowie MOCAR  
MOCAR Museum of Contemporary  
Art in Krakow  
ul. Lipowa 4, 30-702 Kraków

Kraków, 2020-03-18

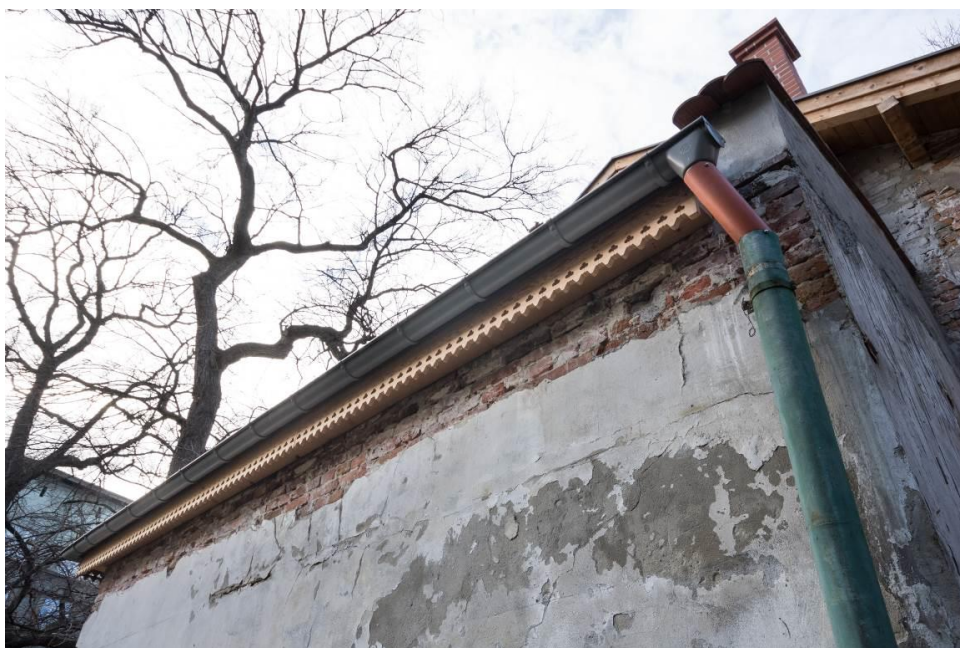
Obróbki blacharskie oraz rynny wykonano w czasie remontu więźby. Niektóre rury spustowe pozostawiono istniejące lub wykonano z rur PVC. Wnioskuje się iż rury spustowe PVC zastosowano tymczasowo. Rynny zostały wykonane zgodnie z projektem.

Ryc. 64 Nowo wykonana rynna oraz istniejąca rura spustowa

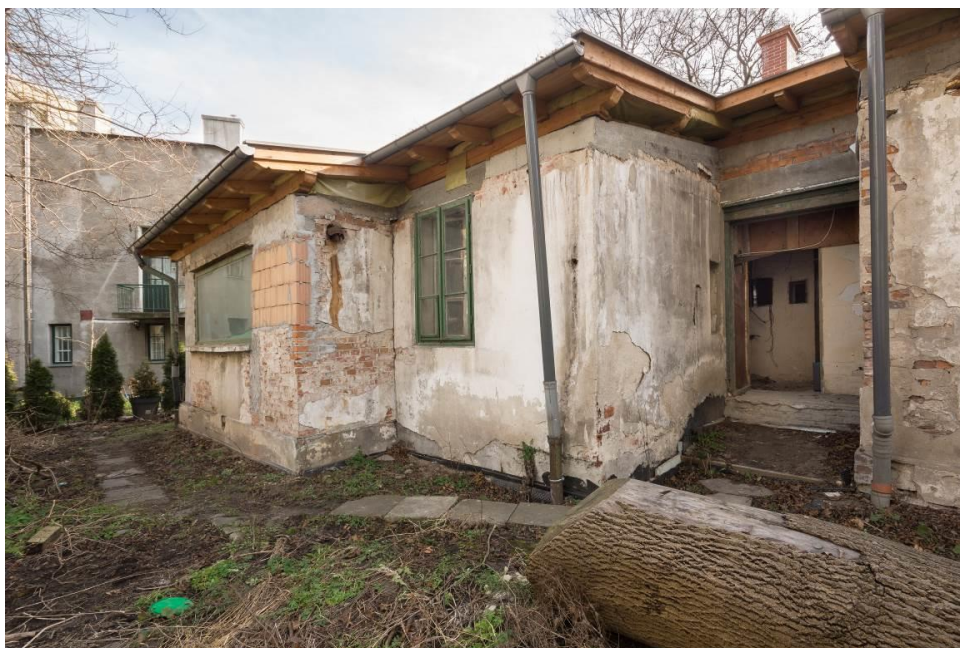
Ryc. 65 Tymczasowe rury spustowe wykonane z PVC

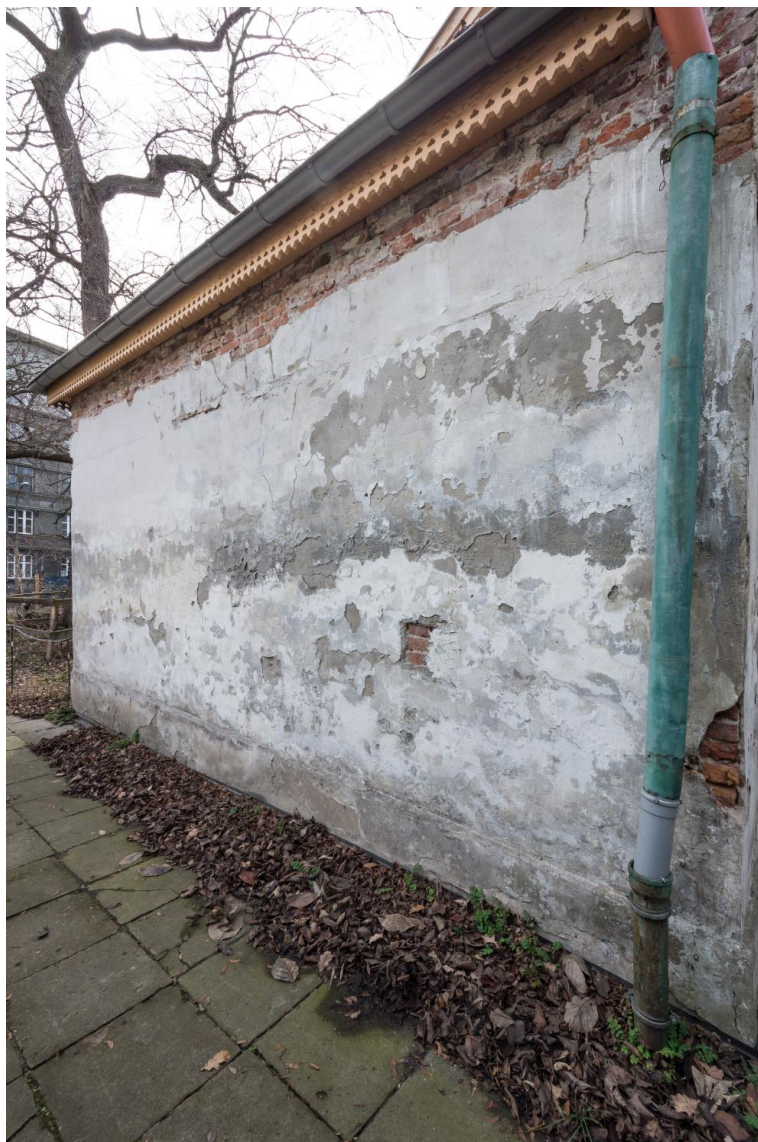
Zaprojektowane prace nie zostały przeprowadzone. Istniejące sztendry pozostawiono.

Ryc. 66 Pozostawiony sztender

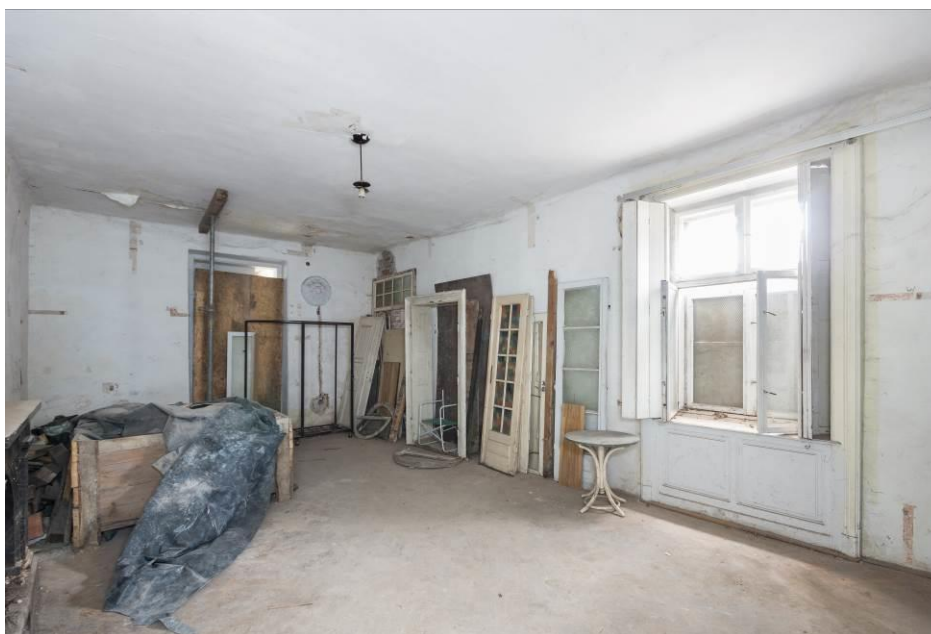
Część stolarki okiennej i drzwiowej zdemontowano, lecz nie poddano jej renowacji.

Zdemontowanych elementów nie zabezpieczono, nie opisano a sposób ich składowania jest chaotyczny.

Ryc. 67 Część zdemontowanej stolarki w pom. 2.1

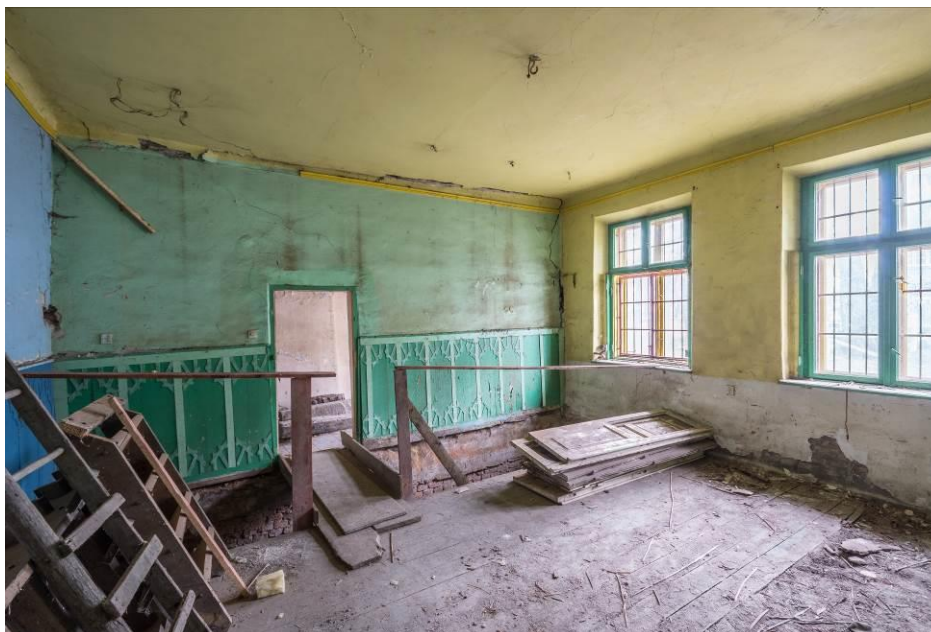
Ryc. 68 Część zdemontowanej stolarki w pom. LU.1.1

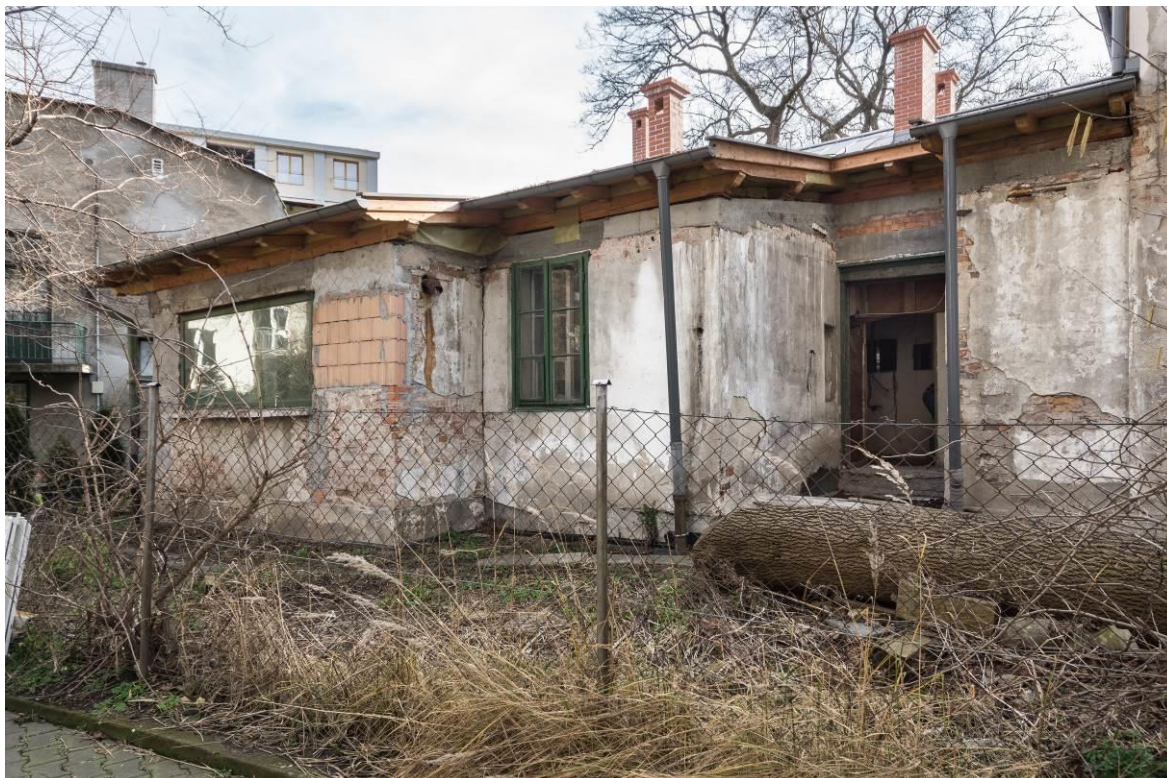
Wrośnięty jesion został wycięty. Jesion pozostawiono przed budynkiem.

Ryc. 69 Ścięty jesion pozostawiony przed wejściem do budynku

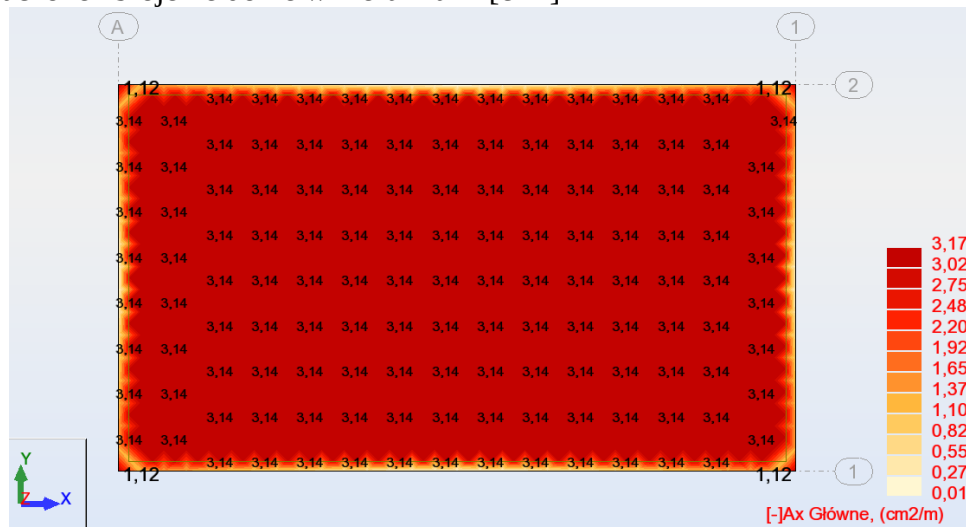
Wyznaczone zbrojenie dolne w kierunku X [ $\text{cm}^2$ ]

Na podstawie otrzymanych wyników obliczeń statyczno-wytrzymałościowych pole powierzchni zbrojenie płyty żelbetowej powinno wynosić minimum  $3,14 \text{ cm}^2/\text{m}$  na obu kierunkach. Powierzchnia ta odpowiada zbrojeniu #10 co 25 cm.
