Karta dokumentacyjna osuwiska wraz z opinią

1. Miejscowość: Kraków, ul. Żabia	2. Gmina: Kraków- Podgórze	3. Powiat: Kraków	4. Województwo: małopolskie
5. Mapa topograficzna 1 : 10 000 (<i>godło, nazwa</i>): M-34-64-D-d-4, Kraków–Wola Duchacka		6. Arkusz SMGP 1:50 000: Kraków (973)	7. Współrzędne geograficzne: 19 ⁰ 58'43,4"E 50 ⁰ 01'02,8"N
8. Kraina geograficzna: Wysoczyzna Krakowska	9. Jednostka tektoniczna: zapadlisko przedkarpackie,	10. Zlewnia: Drwinka	11. Inne dane lokalizacyjne Kraków –ul. Żabia, po prawostronnej części doliny Drwinki

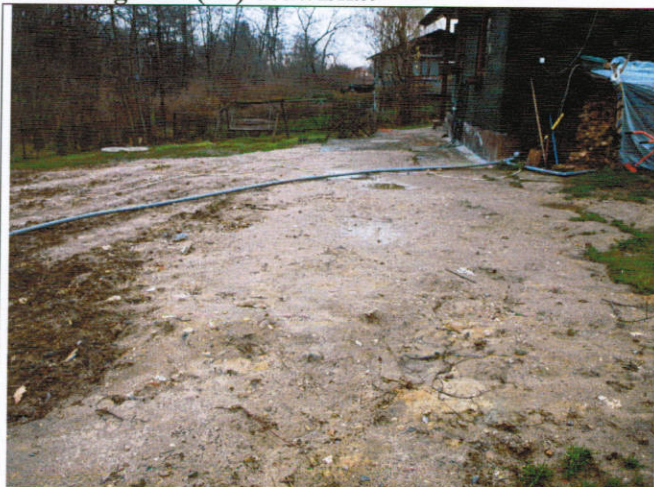
Miejsce „zasypanego” osuwiska obok budynku mieszkalnego Żabia 1.

Małe osuwisko rozwinięte w skarpie doliny potoku Drwinka wzdłuż ul. Żabiej. Powstałe osuwisko w maju 2010 roku zostało zasypane poprzez wypełnienie glinami miejsca po osuniętym materiale. Wykonano też odprowadzenie odwodnienia z dachu budynku mieszkalnego poza obszar osuwiska. W zasadzie obszar osuwiska w 80% został zlikwidowany. Powyżej ul. Żabiej znajduje się małe osuwisko rozwinięte w nasypach obok szkoły, w obrębie którego obserwowano słabe ślady przemieszczeń.

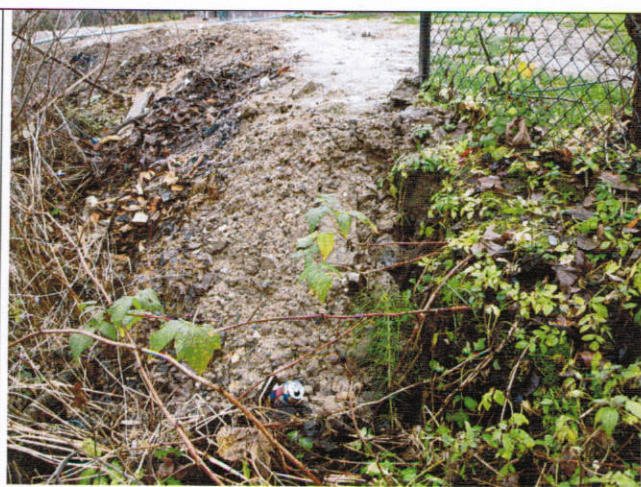
Fragment zachowanej skarpy głównej i uszkodzone ogrodzenie

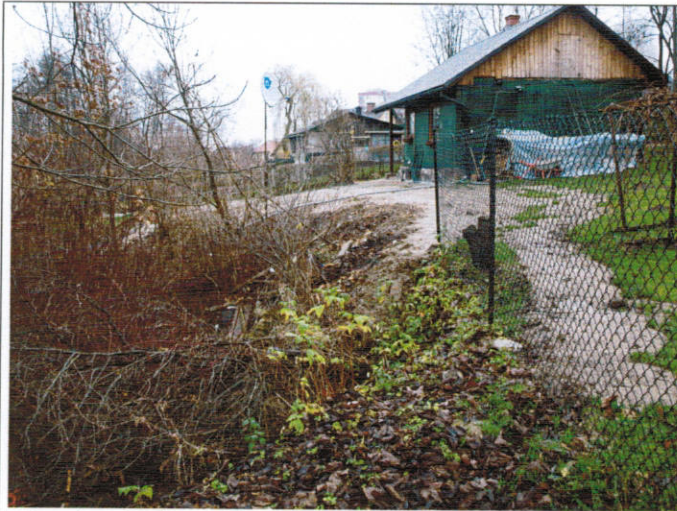
Wyraźne ślady nasypów

brak	możliwe nasuniecie koluwiów z skarpy powyżej ul Żabiej
4. Linie przesyłowe: brak	9. Linie przesyłowe: brak
5. Inne:	10. Inne:
11. Ocena możliwości wystąpienia dalszych ruchów osuwiskowych: Osuwisko w czasie rejestracji zostało częściowo ustabilizowane, brak stabilizacji czoła nasypu może ponownie uaktywnić górną część osuwiska.

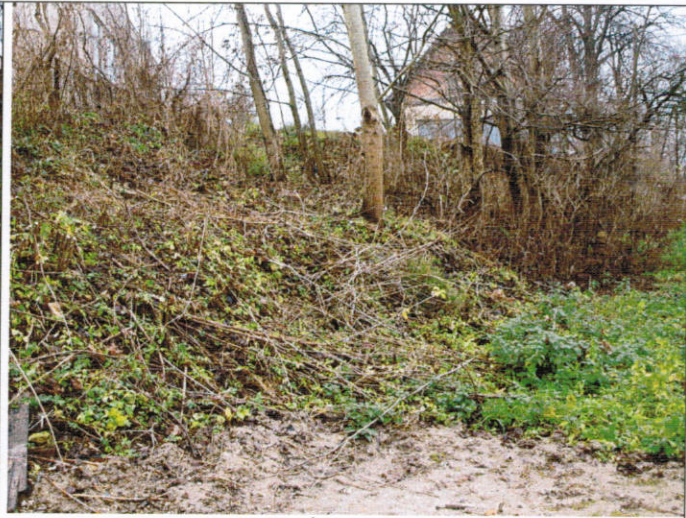
Osuwisko powyżej ulicy Żabiej

W chwili obecnej brzeg potoku Drwinka został profesjonalnie zabezpieczony przed dalszą erozją. Obecnie osuwisko można uznać za ustabilizowane w około 80%. Dla pełnej stabilizacji osuwiska powinno się uporządkować gospodarkę wodno-ściekową, w tym m.in. wykonać drenaż powierzchniowy wzdłuż ul. Żabiej, tak aby jak najmniej wody spływało na działki nr 894 i 895. Należałoby też stabilizować czoło świeżo wykonanego nasypu na terenie osuwiska na działce nr 894, np. narzutem kamiennym lub innym sposobem. Brak takiej stabilizacji, przy nawodnieniu gruntów w czasie długotrwałych opadów może spowodować kolejne osunięcia mogące w przyszłości zagrozić budynkowi przy ul. Żabiej 1. Również konieczna wydaje się stabilizacja osuwiska powyżej ul. Żabiej, która może zagrozić uszkodzeniami na działce, na której posadowiona jest szkoła.

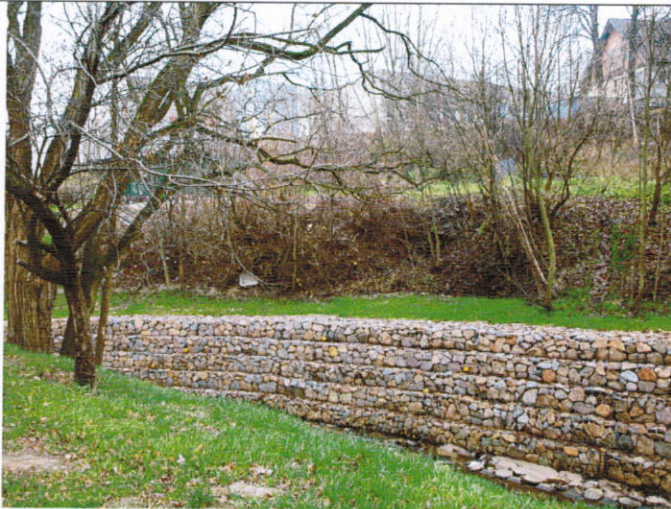
Zabezpieczenie przeciwozyjne wzdłuż prawostronnej części koryta Drwinki

podjęto próbę zabezpieczenia poprzez wykonanie drenażu i stabilizacje osuwiska nasypami. Wykonano stabilizacje skarpy erozyyjnej wzdłuż potoku Drwinka

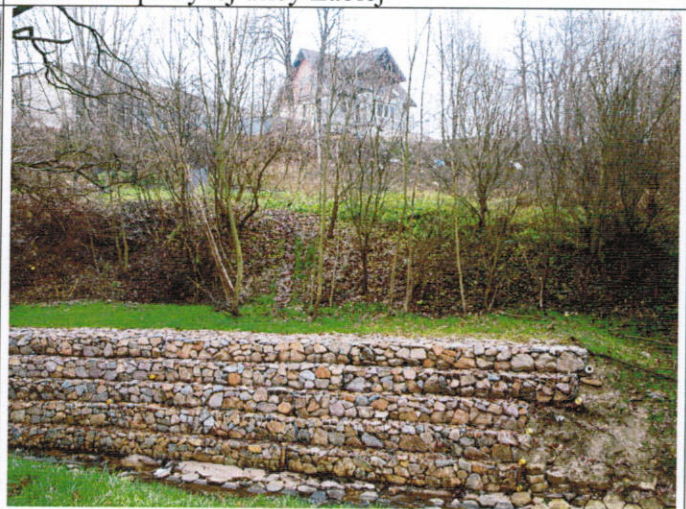
Początek zabezpieczenia od południa
