## Karta dokumentacyjna osuwiska wraz z opinią

6

1. Miejscowość: Kraków		2. Gmina: Kraków		3. Powiat: Kraków		4. Województwo: małopolskie	
5. Mapa topograficzna 1:10 000 : „1992” M-34-64-D-c-2			6. Arkusze SMGP 1:50 000: Kraków (973)		7. Współrzędne geograficzne: 195245.2 E    500255.55 N		
8. Kraina geograficzna: Brama Krakowska		9. Jednostka tektoniczna: Monoklina Śląsko-Krakowska		10. Zlewnia: Wisły		11. Inne dane lokalizacyjne Ul. Kamedulska 21 w Krakowie, Przegorzałach

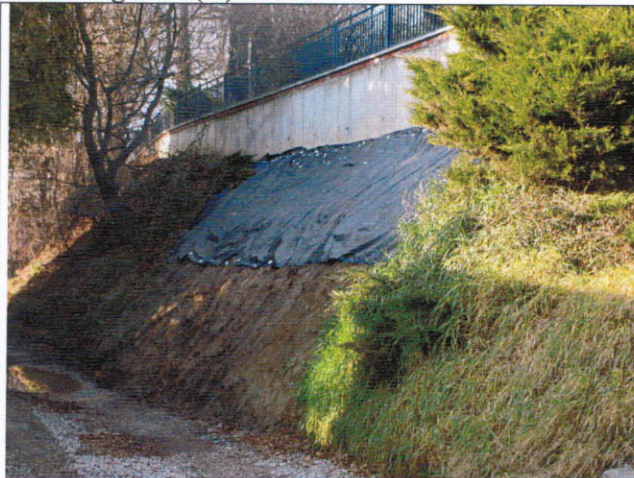
1. Uprawy: Oberwania gruntów na terenie posesji nr 21 na działce nr 204/1	6. Uprawy: Brak
2. Zabudowa: Częściowe zasypianie ściany dostokowej	7. Zabudowa: Brak
3. Infrastruktura komunikacyjna: Zasypanie ulicy Kamedulskiej	8. Infrastruktura komunikacyjna: Brak
4. Linie przesyłowe: Brak	9. Linie przesyłowe: Brak
5. Inne:	10. Inne:

Zerwanie gruntu pod ogrodzeniem posesji Kamedulska nr 21 bezpośrednio na ulicą

TAK	NIE	Zebranie koluwiów osunięć, zabezpieczenie zerwy nad ulicą Kamedulską
-----	-----	--

W czasie wizji terenowej nie stwierdzono bezpośredniego zagrożenia dla życia i zdrowia mieszkańców budynku mieszkalnego ul. Kamedulska nr 21. Stabilizacja zerw ziemnych powstałych na działkach 204/1, 204/3 i 205 jest możliwa do wykonania i powinna objąć odwodnienie obszaru ponad zerwami wraz z zabudową biologiczną lub geotechniczną zboczy.

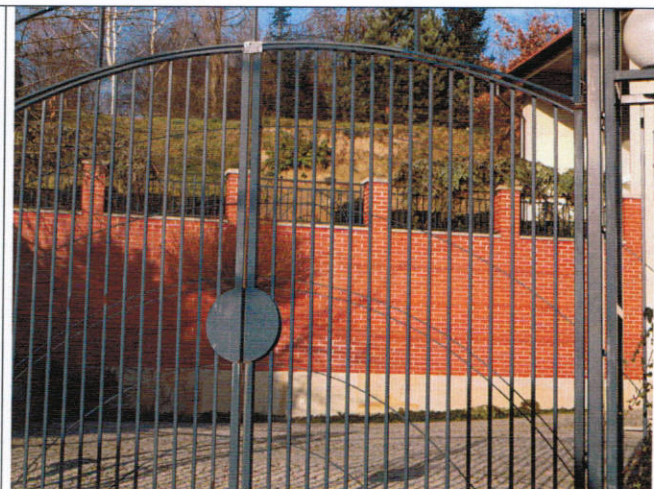
Zerwanie gruntów ponad budynkiem mieszkalnym Kamedulska 21
