**Temat: Protokół z badania stanu technicznego budynku.  
Przegląd półroczny**

**Adres: Specjalny Ośrodek Szkolno-Wychowawczy dla Dzieci  
Niewidomych i Słabowidzących  
30-319 Kraków, ul. Tyniecka 6**

**Data opracowania: maj 2017 r.**

**Z przeglądu stanu technicznego półrocznego budynków Specjalnego Ośrodka  
Szkolno-Wychowawczy dla Dzieci Niewidomych w Krakowie  
przy ulicy Tynieckiej 6.  
Art. 62 pkt. 2 Ustawy Prawo budowlane**

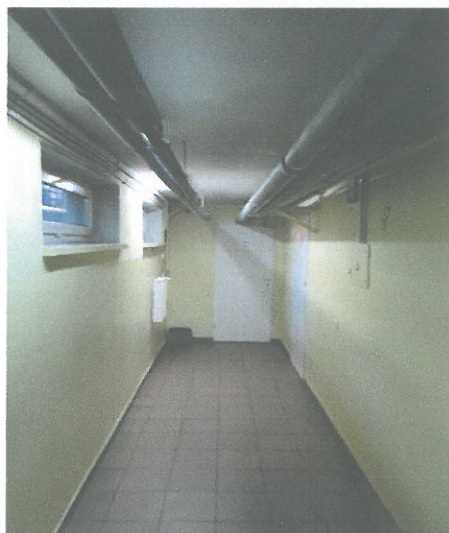
Korytarz suteryn

**V. Tynki wewnętrzne** – stan tynków zadawalający, drobne ubytki tynku w suterynach przy schodach do pomieszczeń poniżej poziomu terenu. Ślady po zaciekach z dachu w sali gimnastycznej.

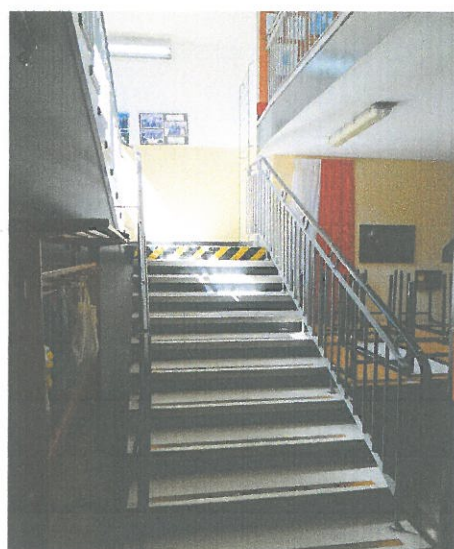
Konstrukcja schodów

**VII. Schody** – konstrukcja schodów i spoczników nienaruszona, poręcze prawidłowo umocowane, pochwyty drewniane lub PCV, występują nieznaczne ubytki schodów ( ubicia i wytarcia ) oraz nieregularne spękania lastryka na spocznikach.

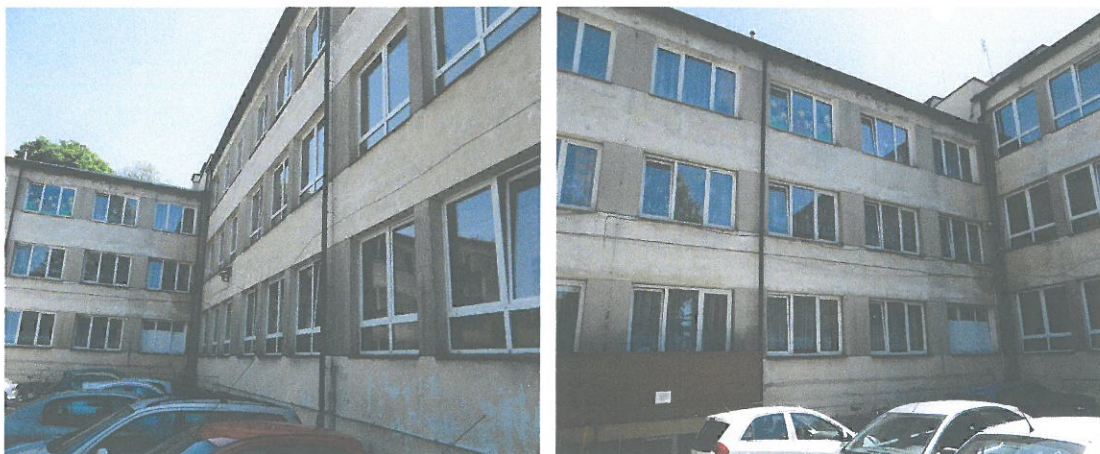
Widoki elewacji

**III. Tynki zewnętrzne** – elewacje zabrudzone i przebarwione, liczne spękania struktury tynku oraz odspojenia na gzymsach. Ubytki tynku na łączeniach segmentu A i C oraz w dolnej części A. Przy oknach parteru widoczne rysy. Ubytki tynku wzdłuż rur spustowych. Rysy na tynku wzdłuż wieńców.  
Stan tynków dostateczny  
Duże odparzenia tynków na schodach zewnętrznych.
