## **I.WSTĘP.**

Program prac konserwatorskich opracowano ze względu na planowane przeprowadzenie prac polegających na remoncie, rozbudowie i przebudowie zespołu budynków Muzeum Inżynierii Miejskiej w Krakowie, w celu zapewnienia nowych przestrzeni wystawowych. Projekt przewiduje ekspozycję fragmentów dawnego podtorza pod halą D1 oraz tunelu podziemnego prowadzącego do zbiornika na żużel i samego zbiornika.

### **Podtorze dawnej wozowni zajezdni tramwaju elektrycznego wąskotorowego**

### **Tunel podziemny wraz ze zbiornikiem na żużel**

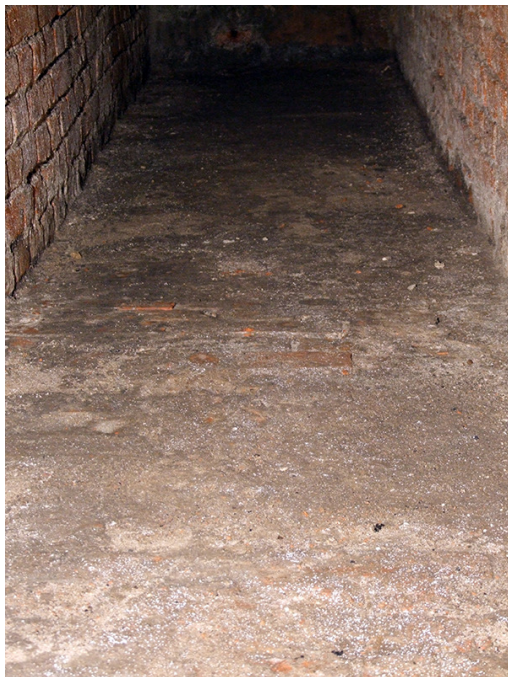
37. Kraków, ul.Wawrzyńca 15, Muzeum Inżynierii Miejskiej, tunel podziemny prowadzący do zbiornika na żużel. Posadzka ceglana.
