**EKSPERTYZA TECHNICZNA STANU TECHNICZNEGO ORAZ  
ANALIZA OPŁACALNOŚCI WYKONANIA REMONTU –  
MODERNIZACJI BUDYNKU MIESZKALNEGO  
PRZY ULICY CEGIELNIANA 19  
NA DZIAŁCE NR 47 W KRAKOWIE**

Zarząd Budynków Komunalnych  
w Krakowie  
os. Złota Jesień 14

Kraków; luty 2008 r.

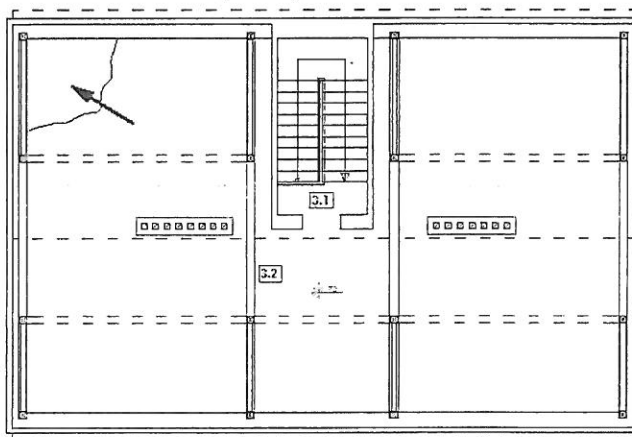
W przestrzeni strychu zaobserwowano składowiska dachówek ceramicznych oraz cegieł. W wyniku dodatkowego ciężaru jakim został obciążony strop nad piętrem widoczne jest znaczne ugięcie stropu w części pokazanej na rysunku poniżej. Ugięcie stropu sięga w granicach od 18 do 20 cm (fot.8).

Stwierdza się znaczne osłabienie materiału belek nośnych stropu i nieprzydatność do dalszego pełnienia funkcji konstrukcyjnych gdyż stwarza zagrożenie życia.

**Stan techniczny stropów ocenia się jako zły.**
