## Karta dokumentacyjna osuwiska

### 2. Lokalizacja osuwiska:

| 1. Miejscowość:<br>Kraków, Wróblowice | 2. Gmina:<br>Kraków - Podgórze | 3. Powiat:<br>krakowski-grodzki | 4. Województwo:<br>małopolskie |

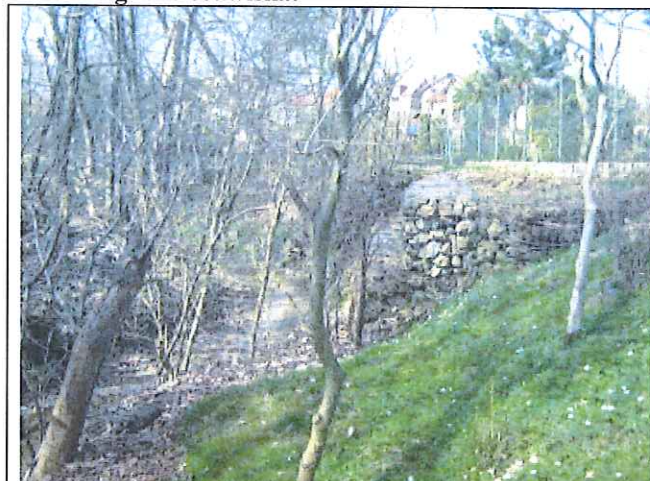
| 6. Krótki opis słowny:<br>Okresowo aktywne osuwisko położone w dolinie na prawym brzegu potoku Cyrkówka na wysokości ul. Ignacego Chrzanowskiego 40. Jest to niewielkie osuwisko rozwinięte na skarpie przy korytarzu potoku. Osuwisko rozpoczyna się tuż za ogrodzeniem działek 453/3 i 454/1. Osuwisko zabezpieczone jest murem oporowym wykonanym z kamieni zbrojonych metalową siatką. Na terenie powyżej osuwiska nie widać przejawów działalności osuwiska, w ogrodzeniu również nie odnotowano żadnych uszkodzeń. Osuwisko jest zabezpieczone, a dalsze ruchy (obrywy) zatrzymane. Nowe osuwisko, które nie było rejestrowane w roku 2011. | | |

Osuwisko obserwowane od strony wschodniej

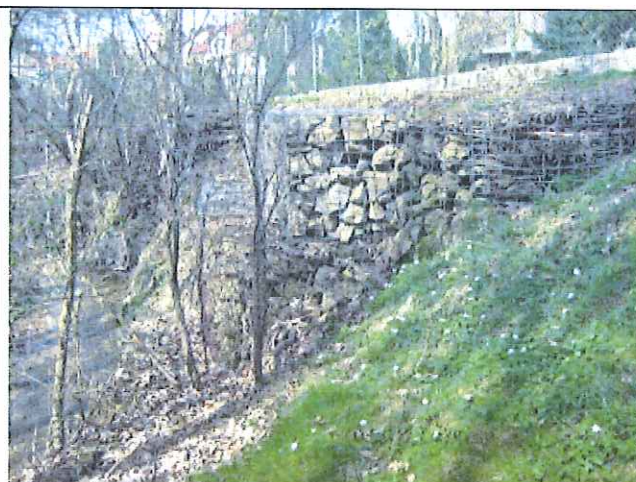
Mur oporowy zabezpieczający skarpe osuwiska

Osuwisko zabezpieczone. Brak uszkodzeń w infrastrukturze, czy też przemieszczeń gruntów.
